Solørvegen 1664, 2265 NAMNÅ

**NAMNÅ**

# Tilstandsrapport

# gnr. 7, bnr. 165

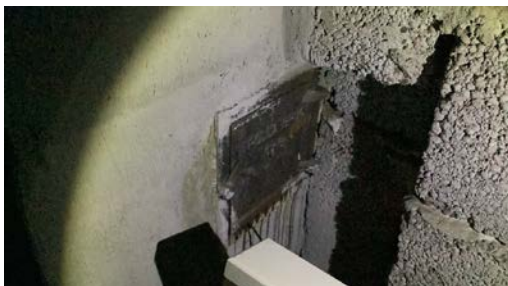
Sotluke i kjeller.
