Solørvegen 1664, 2265 NAMNÅ

# Tilstandsrapport

# gnr. 7, bnr. 165

Befaringsdato: 10.11.2025

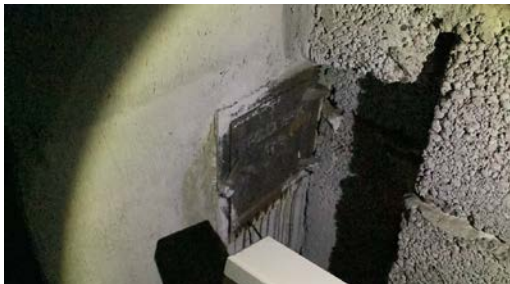
Sotluke i kjeller.

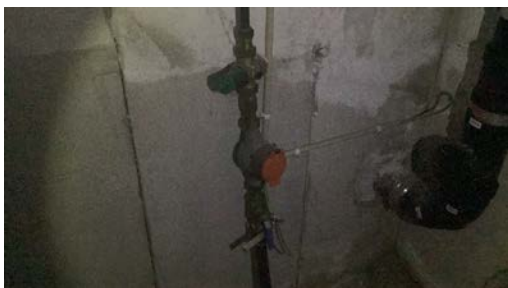
Vannmåler og stoppekran i kjeller.
