Borghild Ruds veg 39, 2320 FURNES

# DITT NYE HJEM?

# Vedlegg

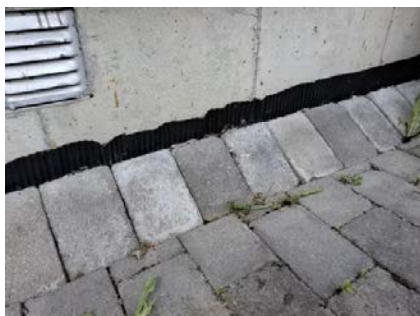
### 6.1 Drenering

Det er ikke etablert toppliste på grunnmursplast.

Terrengfallet rundt bygningen er stedvis mindre enn anbefalt. Basert på en helhetlig skjønnsvurdering så vurderes forholdet til å ikke utgjøre en vesentlig forhøyet risiko for økt fuktbelastning på bygningen. Det registreres manglende toppliste på grunnmursplast.

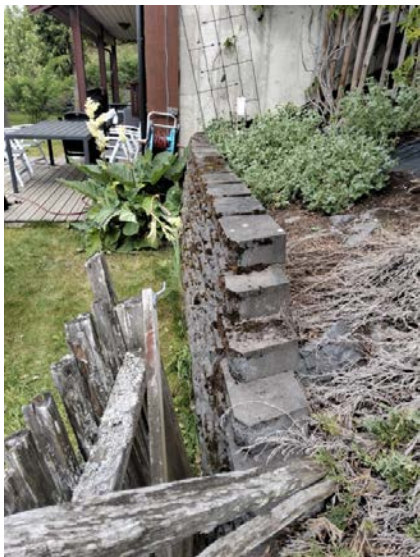
## 6.3 Støttemur

Støttemur på nedsiden av boligen.

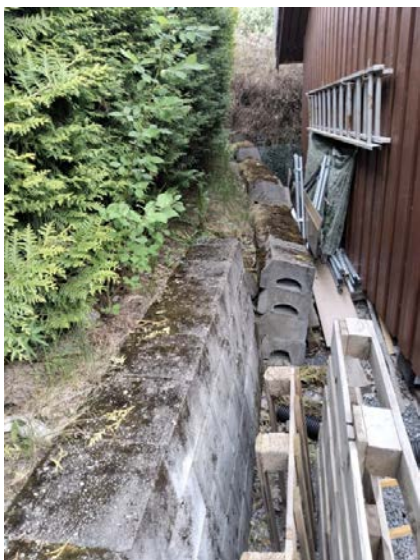
## 6.4 Støttemur

Støttemur bak garasje.

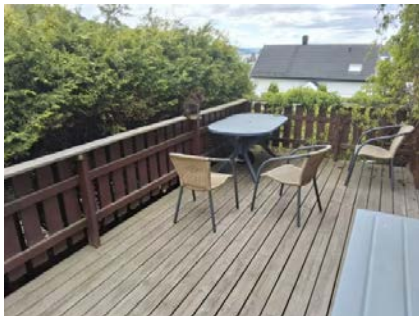
## 6.7 Balkong, terrasse, platting: Sør-østvendt

Oversiktsbilde terrasse.

For å lukke avviket vedrørende rekkverkhøyde må høyden på rekkverket heves til dagens krav på 100 cm. Oppretting av skjevheter og overflatebehandling anbefales. Selger opplyser at terrassen vil bli beiset i før salg.

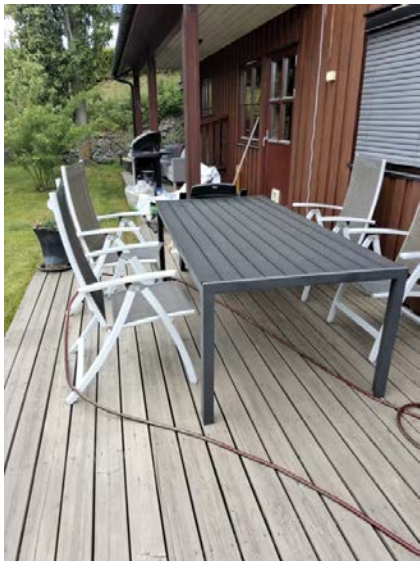
## 6.8 Balkong, terrasse, platting: Sør-vestvendt

Oversiktsbilde terrasse.

| Type | Terrasse |
|---|---|
| Overflatebehandling må påregnes. Selger opplyser at terrassen vil bli beiset i før salg. | |

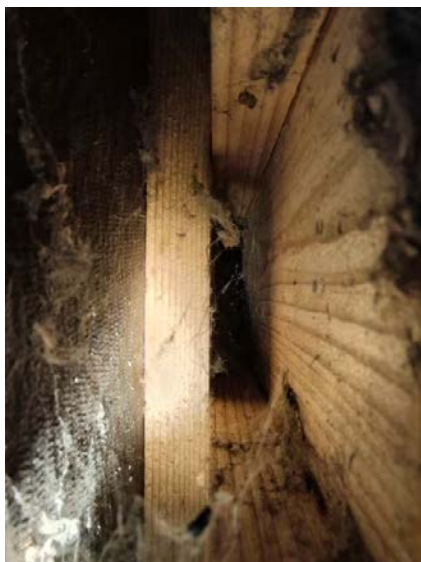
Det er ikke etablert musesperre bak kledningen.

Det anbefales å etablere musetetting bak kledningen. Vedlikehold av fasader med vask/skraping og beis/maling bør påregnes.

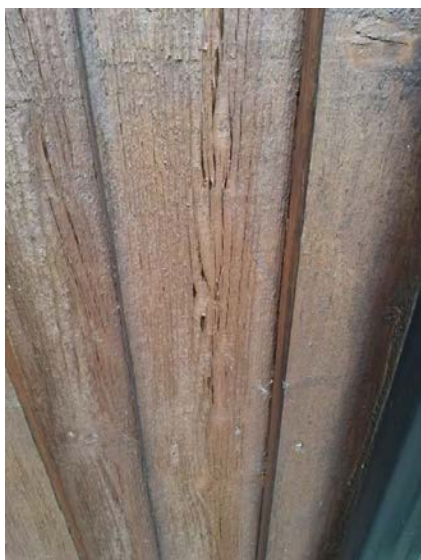
Kledningen er stedvis værslitt.

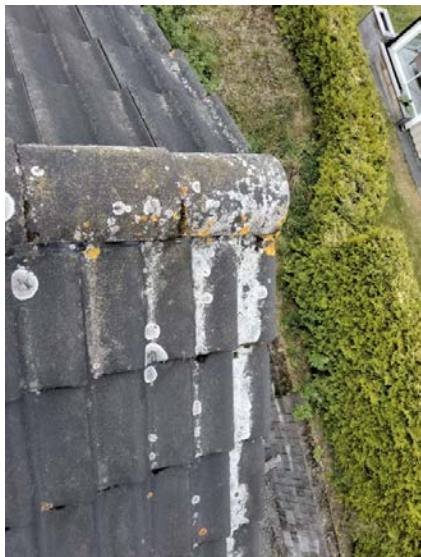
Det registreres noe mosevekst på taksteinen.

Rengjøring av tastein, fjerning av mose og utskifting av knekte takstein anbefales.

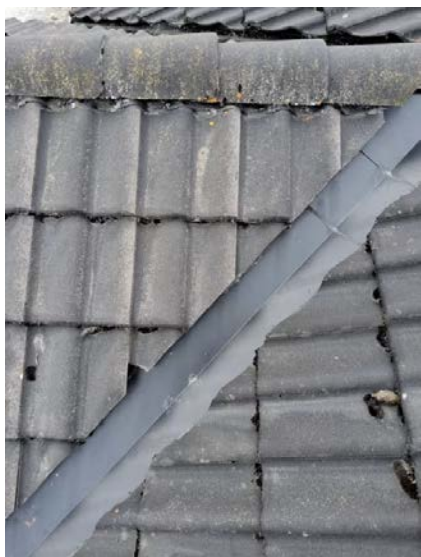
Det registreres enkelte knekte takstein på ark over inngangsparti. Symptomer på slitasje og elde er registrert, selv om det ikke ble observert tegn på lekkasjer eller skader.

Det registreres enkelte knekte takstein ved gradrenne.

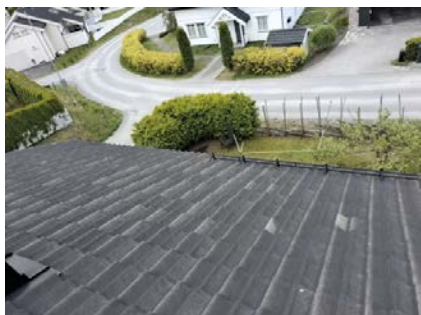
## 6.15 Utstyr på tak

Snøfanger er kun montert på deler av takflaten. Montering av snøfangere kun på deler av takflaten kan føre til skjevbelastning på både snøfanger og takkonstruksjon, og utgjør et avvik fra leverandørens leggeanvisning.

Anbefales at det etableres snøfangerer etter leverandørens anbefaling.

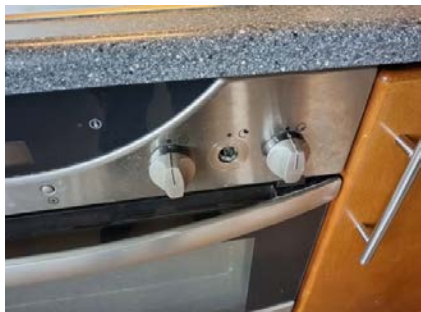
Defekt bryter på integrert stekeovn.

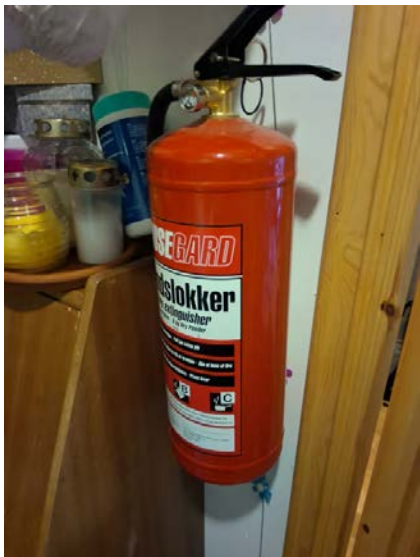
Eldre brannslukningsapparat plassert i teknisk rom.

| Det er ikke gjennomført kontroll/service av brannslukningsutstyr de siste ti år. Service/utskiftning av slukkeutstyr bør gjennomføres. | |

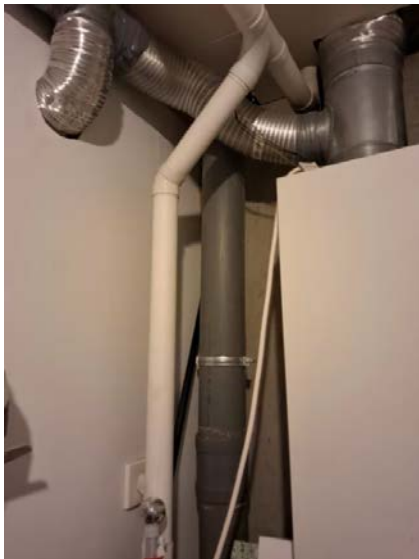
## 6.21 Avløpsrør

Synlige avløpsrør av plast i boligen.

| På grunn av sen avrenning fra tappested anbefales en kontroll / utbedring av rørlegger. | |

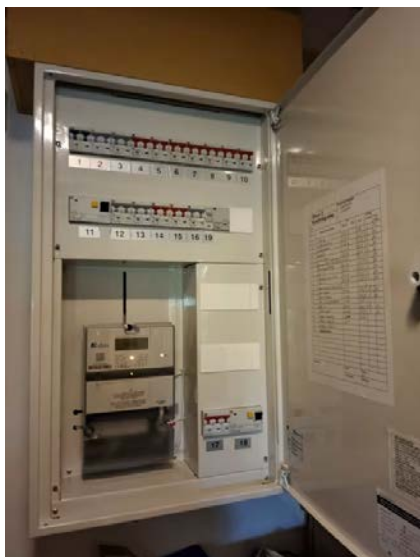
## 6.23 Elektrisk

Sikringsskap med automatsikringer.

Med bakgrunn i avvik bør det gjennomføres en utvidet el-kontroll av en kvalifisert elektrofaglig person.

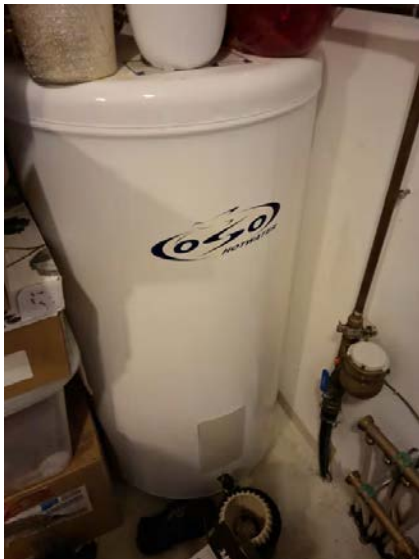
## 6.24 Varmtvannsbereder

Varmtvannsbereder er plassert i teknisk rom.

En utskifting av bereder som følge av oppnådd alder (over 20 år) er påregnelig.

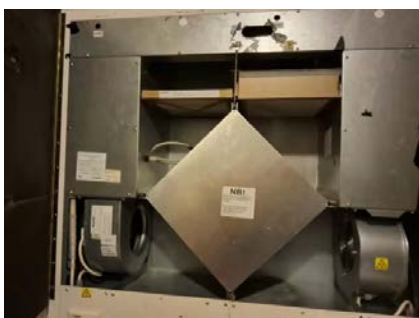
## 6.25 Ventilasjon

Ventilasjonsaggregat er plassert i teknisk rom.

Det ble ikke registrert behov for umiddelbare tiltak. TG2 er valgt basert på at det ikke er utført service på anlegget siden det ble montert. For å sikre et godt innneklima så anbefales det på generelt grunnlag at anlegg og kanaler rengjøres jevnlig. Filter bør byttes to ganger i året. Ventilasjonsaggregatet bør rengjøres en gang i året, og storrengjøringen av selve ventilasjonsanlegg- og kanaler bør ha en intervall på hvert fjerde-femte år.

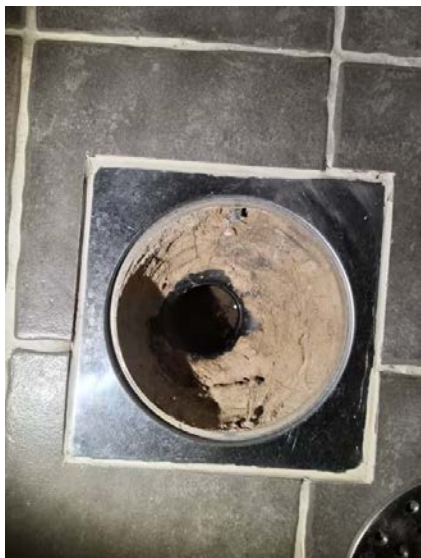
**6.26 Våtrom: Underetasje**

Utførelse av overgang mellom sluk og membran er uoversiktlig.

Overgang mellom sluk og membran er uoversiktlig. Det kan derfor ikke verifiseres at utførelsen er korrekt, eller at lekkasjesikkerheten er ivaretatt. Tettesjikt har nådd en alder som gjør tettheten usikker i tiden som kommer.

Etablering av automatisk vannstoppeventil med fuktsensor ved dør anbefales.

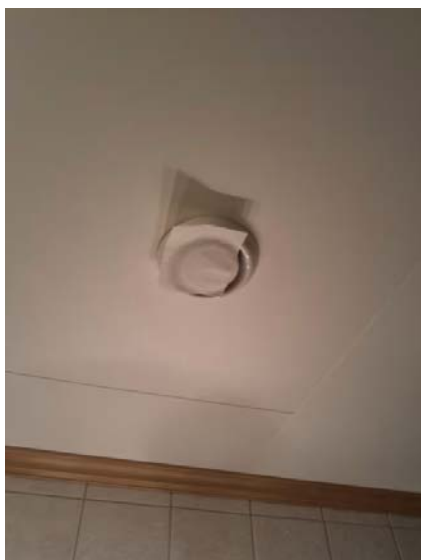
Avtrekk er testet med papir.

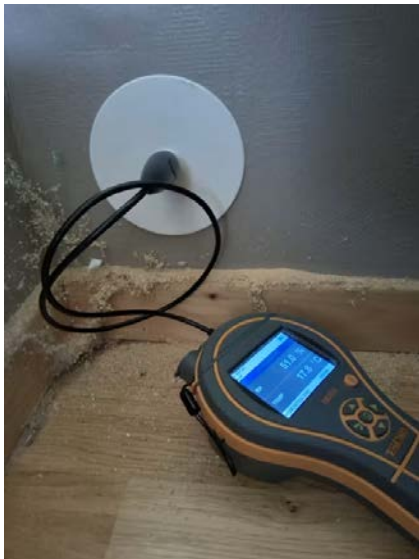
Bilde fra fuktmåling i veggkonstruksjon tilstøtende våtsone.

Det er foretatt hulltaking med 73 mm hullbor fra tilstøtende soverom. Undersøkelsen viser ingen tegn til skader eller fukt i konstruksjonen. Relativ fuktighet ble målt til 51,0 prosent, ved 17,8 celsius.

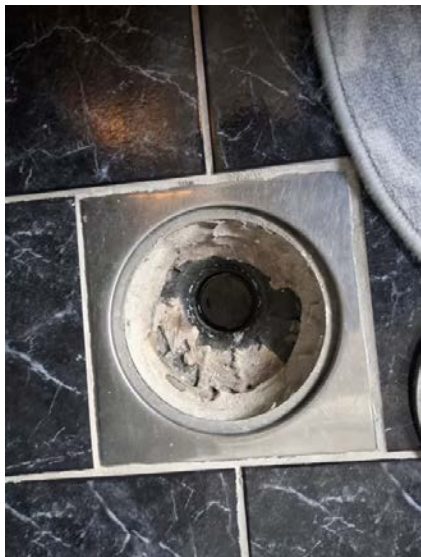
Overgang mellom sluk og membran er uoversiktlig.

Overgang mellom sluk og membran er uoversiktlig. Det kan derfor ikke verifiseres at utførelsen er korrekt, eller at lekkasjesikkerheten er ivaretatt. Rørføringer gjennom gulv til toalett har ikke synlig membran / mansjetter over gulvet. Rørgjennomføringen er kun tettet med fugemasse / silikon. Grunnet plassering av dusjkabinett er det ikke mulig å foreta tilstrekkelig undersøkelse av sluket. Utførelse vedrørende tettedetaljer/tilstand er ukjent. Tettesjikt har nådd en alder som gjør tettheten usikker i tiden som kommer.

Det anbefales å fortsatt benytte et dusjkabinett for å unngå fuktbelastning fra fritt vann på gulv og vegger i påvente av en oppgradering av rommet.

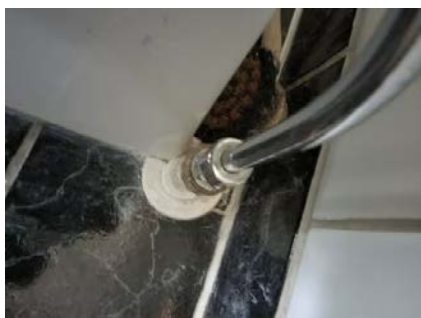
Rørgjennomføringer er tettete med silikon eller lignende.

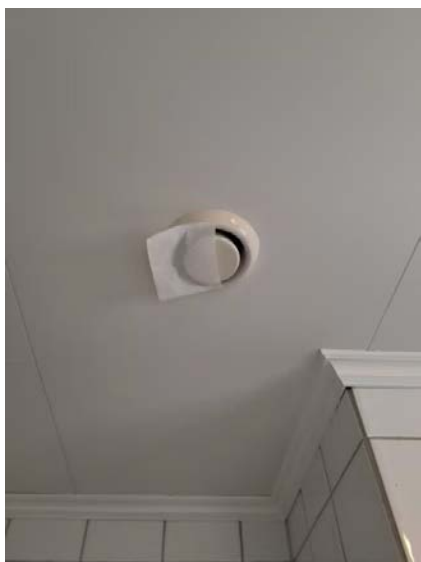
Avtrekk er testet med papir.

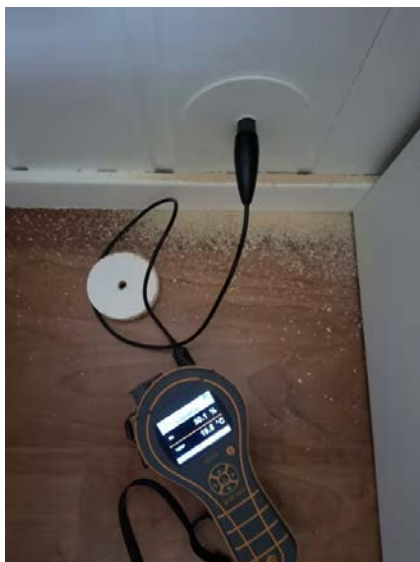
Bilde fra fuktmåling i veggkonstruksjon tilstøtende våtsone.

Det er foretatt hulltaking med 73 mm hullbor fra tilstøtende soverom. Undersøkelsen viser ingen tegn til skader eller fukt i konstruksjonen. Relativ fuktighet ble målt til 30,1 prosent, ved 19,5 celsius.

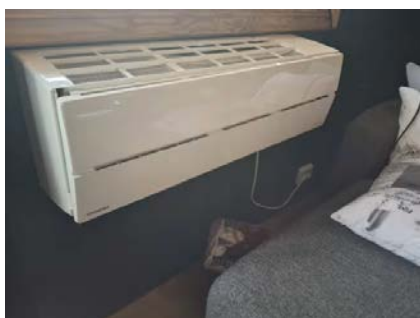
## 6.29 Øvrig: Varmepumpe

Varmepumpe i stue i underetasje.

Det anbefales at det gjennomføres en service/kontroll av varmepumpene.

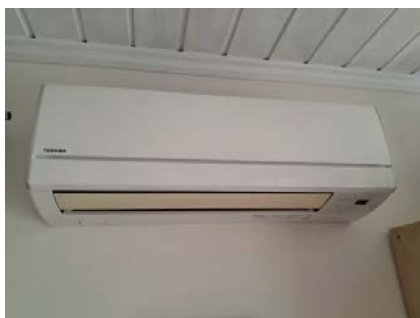
Varmepumpe i stue i første etasje.

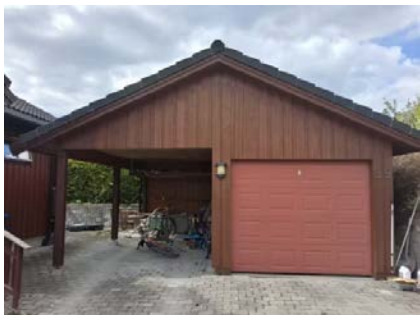
## 6.32 Øvrig: Garasje

Frittstående garasje med carport.

Det er gjort en forenklet vurdering av tilstanden på bygningsdelen. Det ble ikke registrert tegn til vesentlige avvik som tilsier at det er behov for tiltak utover normalt vedlikehold.
