# Brattåsveien 62 2552 DALSBYGDA

## Tilstandsrapport Eierskifte

Boligtype: Enebolig

Byggeår: 2006

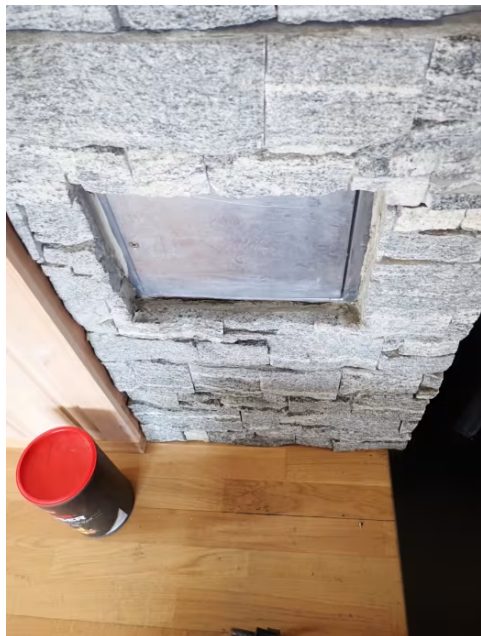
## 6.15 Ildsted/Skorstein

| Boligen har elementpipe. Sotluke er plassert i stue. | |

| -Ubrennbar plate på gulv foran sotluke bør etableres. Denne må nå 30 cm ut foran luken. | |

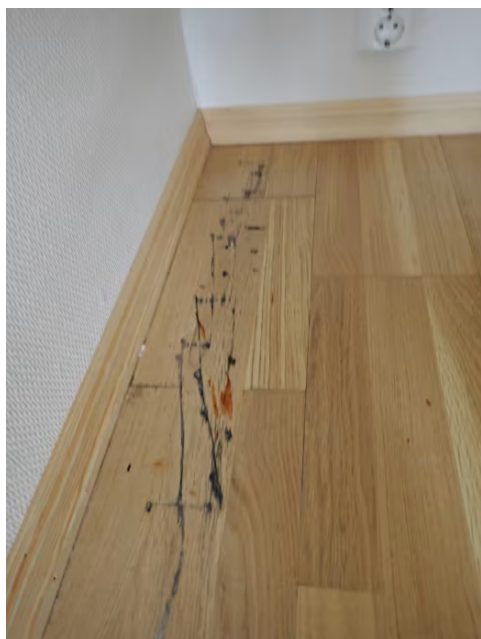
## 6.16 Kjøkken

- Det registreres 1 flis over komfyrplassen som er i ferd med å løsne (bom), samt noen riss i fuger. Årsak til løs flis/riss i fuger kan være på grunn av dårlig vedheft mot underlaget.
- Gulvet har enkelte reiste skjøter, samt at det registreres slitasje/skader i gulv utover normal slitasjegrad der kjøleskapet har stått. Reiste skjøter tyder på vasking med for mye vann.
- Det bemerkes også luftbobler i veggtafet mot vaskerom, ved panelovnen.
- Innredningen i seg selv fremstår i hovedsak med normal slitasje.

TG 2 på grunn av avvik på overflater utover normal slitasjegrad.

-På kjøkken registreres det slitasje/skade i gulv utover normal slitasjegrad der hvor kjøleskapet har stått.

- Fliser med bom/riss i fuger anbefales utbedret.
- For å lukke avviket på gulvet må det foretas utbedringer eller utskiftninger.
- Det anbefales å forsøke en utbedring av luftbobler i veggtafet.
