Brattåsveien 62, 2552 DALSBYGDA

## Tilstandsrapport Eierskifte

Boligtype: Enebolig  
Byggeår: 2006  
BRA: 120 m<sup>2</sup>  
BRA-i: 120 m<sup>2</sup>

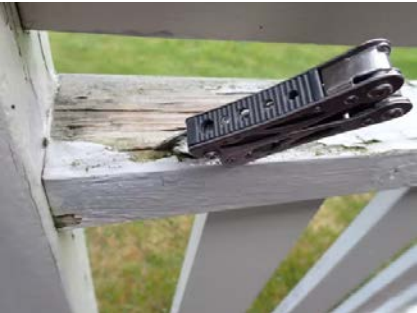
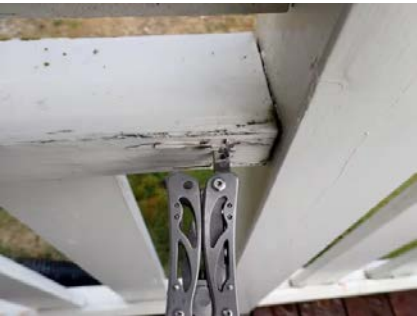
6.3 Balkong, terrasse, platting: Platting ut fra stue/soverom

| Det er etablert en terrasseplatting med adkomst fra stue, 1 soverom og terreng. Plattingen er oppført av impregneret trevirke over betongfundament, og har et rekkverk av malt tre (ikke krav). | |

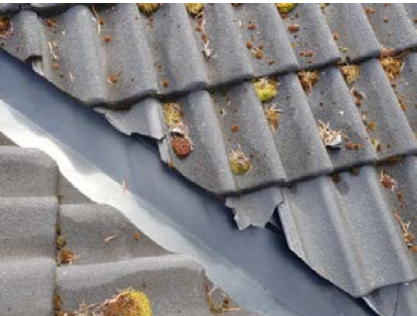
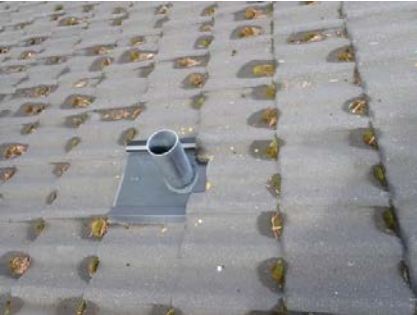
6.11 Taktekking

| Er det skader på takstein, mosegroing, buler i papp, rust eller bulker i plater? | Ja |
| Er det synlige avvik på beslag/inndekning rundt pipe og andre takgjennomføringer? | Ja |

| -Manglende luftehatter kan medføre inndriv av nedbør og tette rørene på vinterstid, samt at det gir risiko for lekkasjer inn i kjøkkenventilatoren. | |
| -Knekte takstein gir økt risiko for inndriv av nedbør og lekkasjer, og bør skiftes. | |

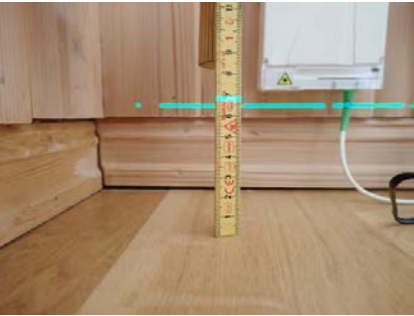
6.13 Etasjeskille og gulv på grunn: Stue

Referansenivå laser = 4 cm. Viser total forskjell på ca. 28 mm.

| Type | Støpt gulv på grunn |
|---|---|
| -Med bruk av nivelleringslaser ble det registrert totalt avvik på rommet mellom 15 og 30 mm. Det ble påvist totalt 28 mm høydeforskjell i rommet, og en måling på ca. 18 mm skjevhet innenfor de 2,5 siste meterne ut mot det sørøstre ytterhjørnet. | |
| TG 2 som følge av påvist høydeavvik. | |
| -Avviket kan komme av bevegelser i grunnen. Usikkert om dette er pågående. For å få tilstandsgrad 0 eller 1 må høydeforskjeller rettes opp. Det vil imidlertid sjelden være økonomisk rasjonelt som et enkeltstående tiltak i en bolig som dette. Se eventuelt tiltaket i forbindelse med det som er nevnt under "Grunnmur og fundament". | |

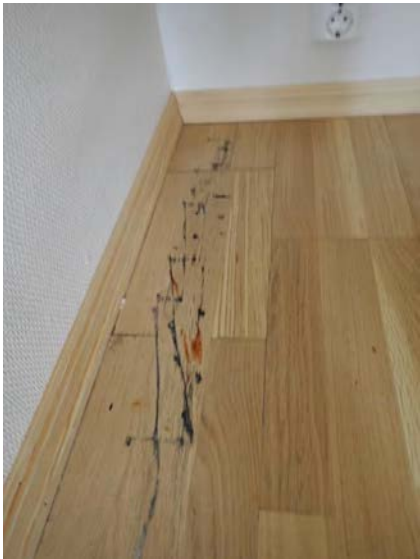
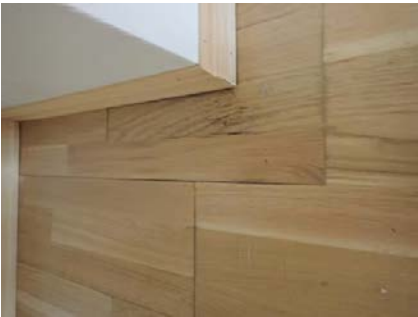
6.16 Kjøkken

| Overflater og innredning | |
|---|---|
| -Det registreres 1 flis over komfyrplassen som er i ferd med å løsne (bom), samt noen riss i fuger. Årsak til løs flis/riss i fuger kan være på grunn av dårlig vedheft mot underlaget. | |
| -Gulvet har enkelte reiste skjøter, samt at det registreres slitasje/skader i gulv utover normal slitasjegrad der kjøleskapet har stått. Reiste skjøter tyder på vasking med for mye vann. | |
| TG 2 på grunn av avvik på overflater utover normal slitasjegrad. | |

Bom/riss i flis/fuger.

-Fliser med bom/riss i fuger anbefales utbedret.  
-For å lukke avviket på gulvet må det foretas utbedringer eller utskiftinger.  
-Det anbefales å forsøke en utbedring av luftbobler i veggtapet.

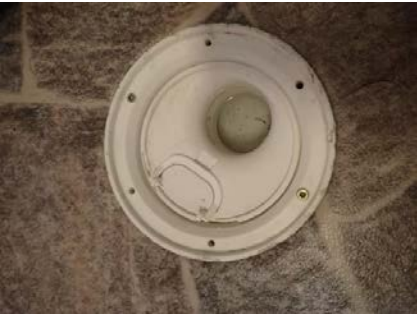
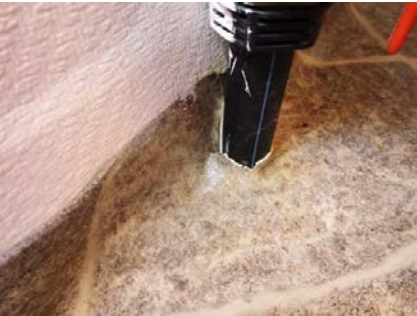
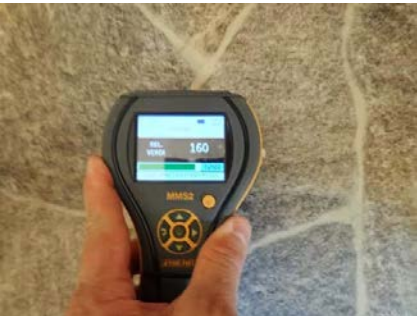
6.25 Våtrom: Vaskerom

| Har membran/tettesjikt nådd en alder som gir økt risiko for skader eller følgeskader? | Ja |

| Oppsummering av membran, tettesjikt og sluk | TG-2 |
|---|---|
| <div>-Overvåk tilstanden jevnlig. For å få tilstandsgrad 0 eller 1 må tettesjiktet skiftes ut, men tidspunktet for når dette er nødvendig er vanskelig å si noe om.</div> <div>-Manglende skruer på klemring i sluk kan medføre lekkasjer mellom klemring og belegget om sluket skulle bli tett. Skruene bør ettermonteres.</div> <div>-Sørg for god tetting rundt rørføring i gulv for bedre sikkerhet. Erfaringsmessig sett krymper silikonfugemasse over tid, og erstatter ikke et tilstrekkelig krympet belegg rundt røret.</div> | |

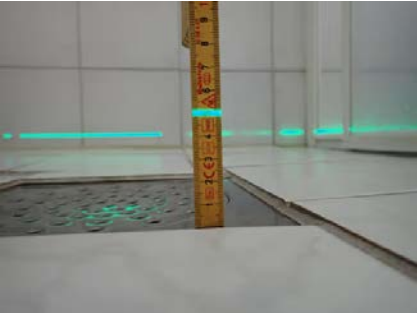
6.26 Våtrom: Bad

Referansenivå laser til topp tettesjikt under flis ved dør = ca. 5 cm. Viser ca. samme høyde til topp slukrist.

| Oppsummering av overflater | TG-2 |
|---|---|
| <div>-Det måles til dels svakt fall mot slukene i rommet, og det er ikke tilfredsstillende høydeforskjell mellom topp sluk og topp tettesjikt ved dør under flis, mot kravet på 25 mm. Målingen viser ca. samme høyde som ved topp tettesjikt ved dør.</div> <div>-Vindu er plassert i våtsone ved badekar og dusj. Våtsonen strekker seg 1 meter sideveis fra lukkede dusjvegger. Vann kan transporteres i limlaget bak flis og inn i åpningen, samt være utsatt for vannsprut fra badekaret.</div> <div>-Ved bryterpanel til termostat og lys er det påvist sprekk i flis, samt at bryter ikke dekker hullet som er tatt i flisen. Det er fuget ved hullet, men det er ikke så pent å se på.</div> | |
| TG 2 på grunn av ovennevnte forhold. | |

| Anbefalte tiltak overflater |
|---|
| -Et bad med manglende/reduisert fall til sluk blir mindre funksjonelt og sikkert for brukeren. Dette kan medføre stående vann på gulvet, vann som ikke ledes effektivt til sluket, økt risiko for at vann renner ut av rommet og redusert sklisikkerhet på gulvet.<br>-Det kan være hensiktsmessig å ta i bruk et lukket dusjkabinett med tanke på vindu plassert i våtsone. Jevnlig kontroll av overflater anbefales. Sørg for å tørke av eventuelt vannsøl i vinduet etter bading i badekaret.<br>-Nærmere undersøkelser av overflater under badekar anbefales. Det anbefales at fronten på badekaret gjøres mer tilgjengelig for demontering og remontering enn den er i dag. |

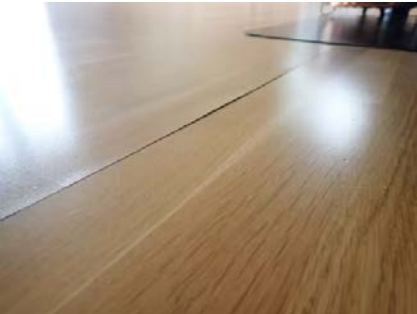
6.27 Øvrig: Overflater

Reist skjøt i gulv.

| Beskrivelse | |
|---|---|
| -Gulvet fungerer med dagens tilstand, men for å lukke avviket må det foretas utbedringer/utskiftinger av gulv med reiste skjøter.<br>-Se an muligheten for lokale utbedringer på veggtapet. | |
