Rådyrveien 33, 1960 LØKEN

Tilstandsrapport

Befaringsdato: 03.11.2025

Rapportdato: 06.11.2025

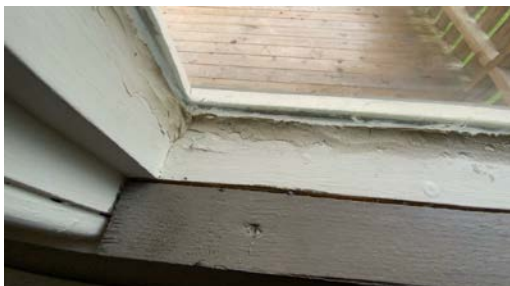
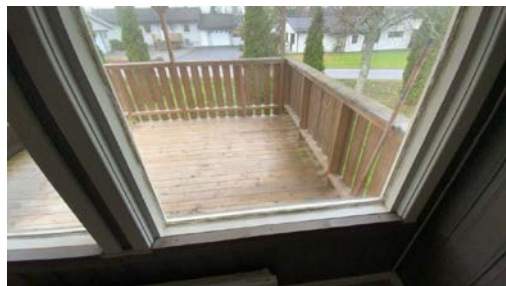
TG 2 Vinduer - 2

Bygningen har trevinduer med koblet glass.

Vinduer bærer preg av noe manglende vedlikehold og med tanke på alder, er tettingsmasse sprø og punktering kan være en mulighet.

- Det må påregnes noe vedlikehold og at enkelte vinduer må skiftes ut.

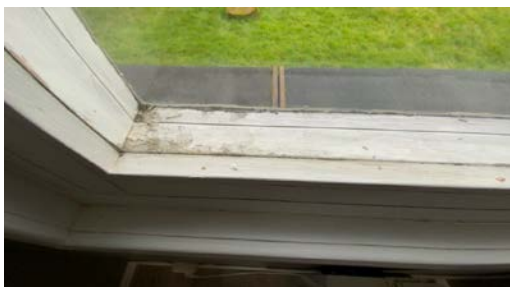
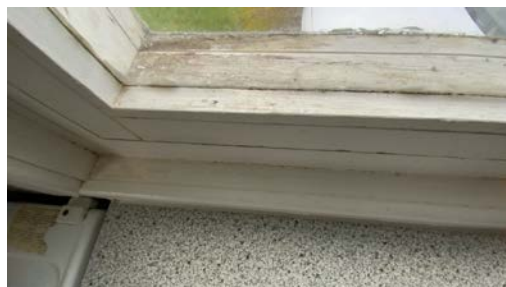
TG 2 Dører

Malt terrassedør i tre med 2-lags isolasjonsglass fra 1972

Dør bærer preg av noe manglende vedlikehold og med tanke på alder. Døren har redusert isolasjonsevne og værslitasje med sprekker i treverket kan føre til økt varmetap og risiko for ytterligere skader. Det bør påregnes vedlikehold og eventuelt utskifting over tid for å sikre funksjon, beskyttelse og levetid.

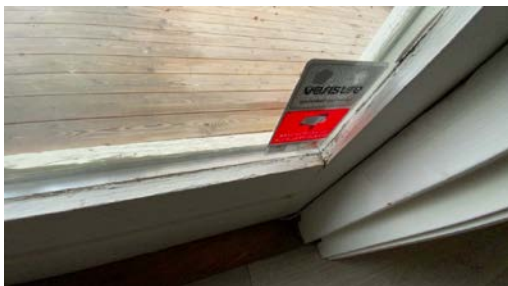
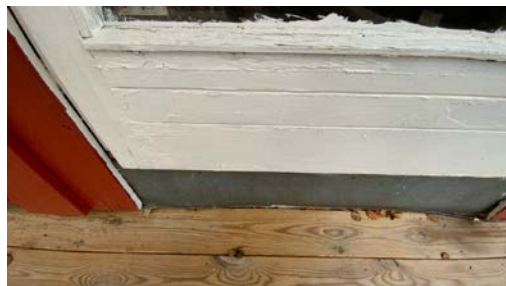
! TG 2 Dører - 2

Bygningen har malt hovedytterdør.

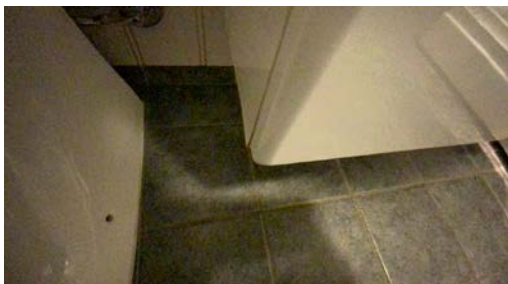
1. ETASJE > BAD

Ventilasjon

Manglende tilluft kan føre til økt fuktighet og kondens på overflater. Dette kan igjen føre til vekst av mugg og sopp, som kan skade både helse og bygningsmaterialer.

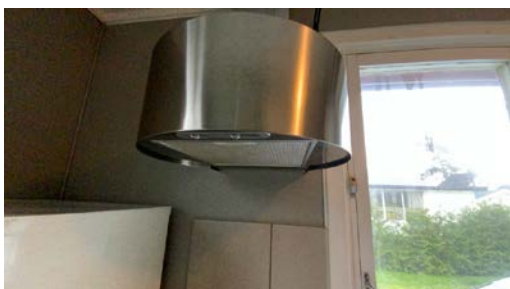
1 TG 1 Avtrekk

Det er kjøkkenventilator med avtrekk ut.

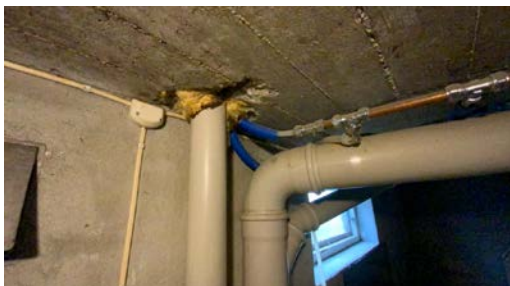
TG 3 Vannledninger - 2

Innvendige vannledninger er av kobber.

Vannrør av kobber med høy alder bør følges opp jevnlig, og det anbefales å vurdere utskiftning i forbindelse med oppgradering av våtrom eller ved tegn til lekkasje. Konsekvensen av å ikke utbedre er økt risiko for vannlekkasjer, spesielt rundt koblinger, noe som kan føre til omfattende følgeskader på bygningskonstruksjonen. Stoppekran må merkes, slik at det fremgår hvilken kran detter er for de som skal stenge denne ved lekkasje eller andre sammenhenger.

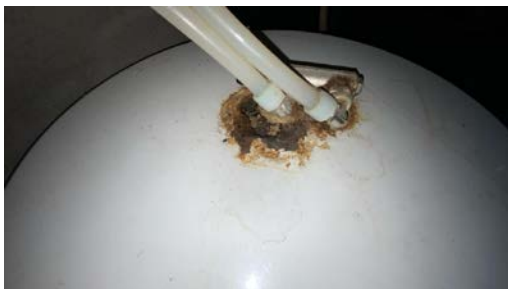
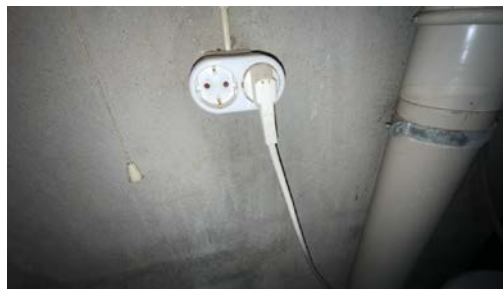
Det er synlig rustskader rundt inntaksventilen for vann.

- Det bør etableres tilfredsstillende el-tilkobling etter gjeldende forskrift.

Gjeldende forskrift er etter dagens krav og Norsk standard 3600. Tanke på brannsikkerhet og varmegang i elektrisk kobling. Varmtvannstank bør skiftes ut fra dagens tilstand.
