Tilstandsrapport

Boligbygg med flere boenheter

Erik Pontoppidans gate 3 , 5018 BERGEN

Befaringsdato: 23.02.2026

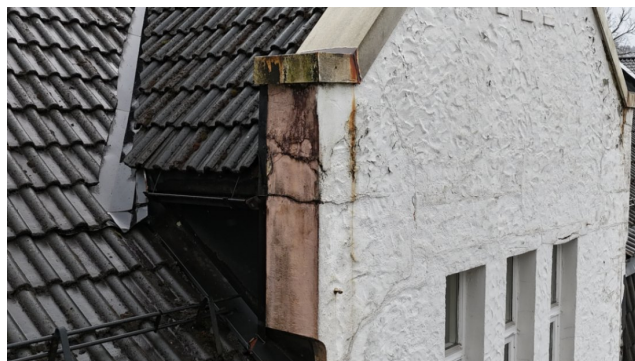
- Det er påvist sprekker i murte/pussede fasader.

- Lokal utbedring må utføres.

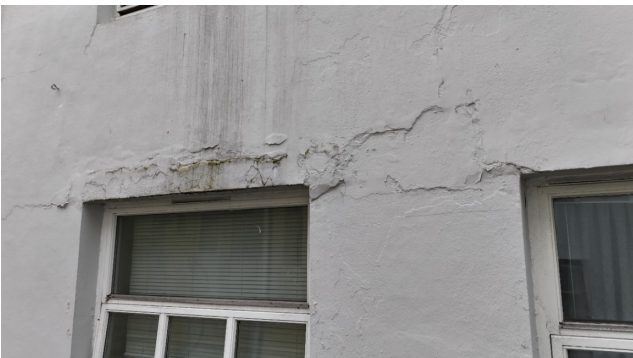
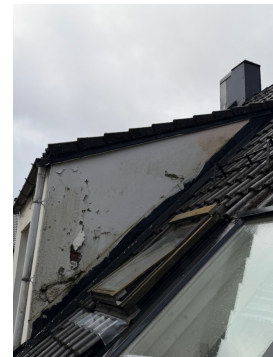
Fasade mot bakgård har murkonstruksjon. Det er pussede murfasader. Det registrert etterslep på vedlikehold. Det er flere store områder med bom og sprekker i murpuss. Overdekning over flere vinduer må byttes.

- Det er påvist store sprekker/skader i mur-/betongkonstruksjoner.
- Rustsprengning i drager over vinduer/dører, vises som sprekker i innpussingen.

- De påviste skader må utbedres.
- Lokal utbedring må utføres.

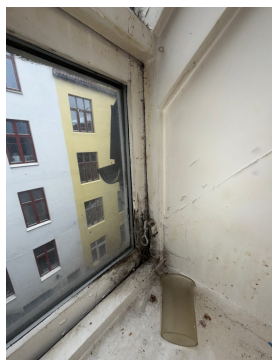
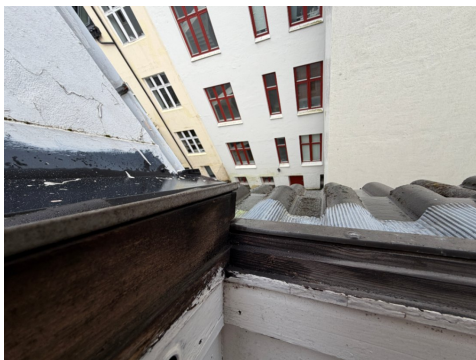
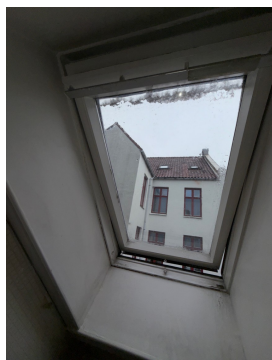
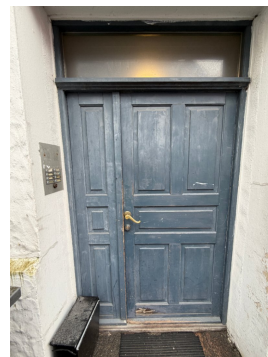
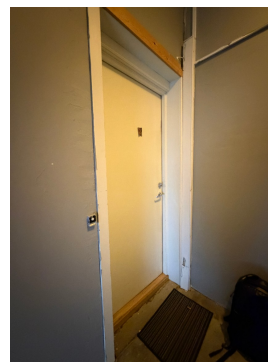
TG 2 Balkonger, terrasser og rom under balkonger

Det registreres noe sprekker i betong på balkong.

Betong og armering bør kontrolleres av fagkyndig ingeniør.

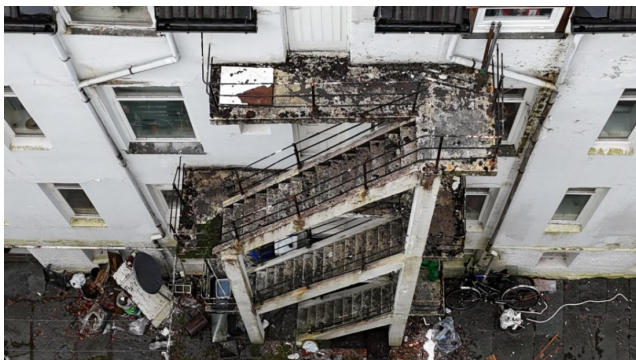
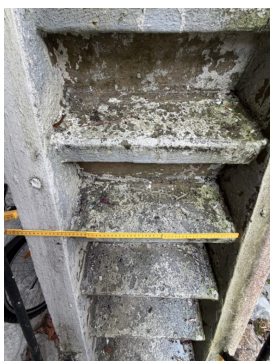
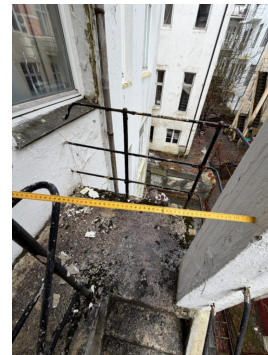
Rømningstrapp i bakgård er for smal og bratt.
Det er sprekker i søyler, dekker og trapp.

Det må påberegnes tiltak på trapp. Trolig utskiftning av hele trappen.

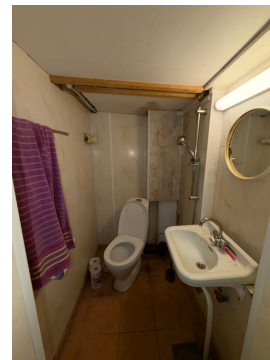
KJELLER > K.BAD - 1.8M2

Ukjent alder på overflater, fliser på gulv, badersplater på vegger. Det er flere større avvik på våtrommet.

- Våtrommet har behov for omfattende oppgraderinger. For å sikre en løsning som oppfyller gjeldende krav, bør tettesjikt, sluk og røropplegg oppgraderes og dokumenteres.

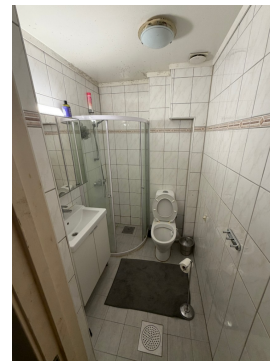
1.ETASJE > 01.BAD - 2.7M2

Ukjent alder på overflater, fliser på gulv, fliser på vegger. Det er flere større avvik på våtrommet. Hulltaking er ikke foretatt da det allerede er påvist andre avvik i våtsonen.

- Våtrommet har behov for omfattende oppgraderinger. For å sikre en løsning som oppfyller gjeldende krav, bør tettesjikt, sluk og røropplegg oppgraderes og dokumenteres.

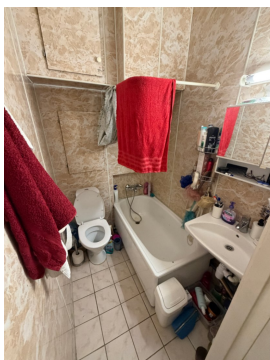
1. ETASJE > 02. BAD - 2.5M2

Ukjent alder på overflater, fliser på gulv, badersplater/tapet på vegger. Det er flere større avvik på våtrommet. Hulltaking er ikke foretatt da det allerede er påvist andre avvik i våtsonen.

- Våtrommet har behov for omfattende oppgraderinger. For å sikre en løsning som oppfyller gjeldende krav, bør tettesjikt, sluk og røropplegg oppgraderes og dokumenteres.

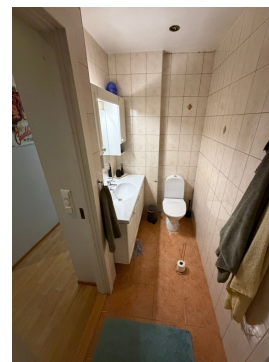
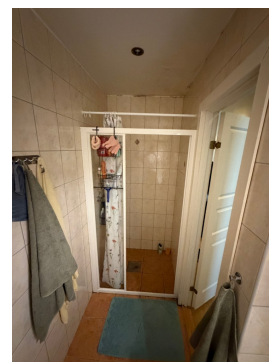
2. ETASJE > 03. BAD - 4M2

Ukjent alder på overflater, fliser på gulv, fliser på vegger. Det er flere større avvik på våtrommet. Hulltaking er ikke foretatt da det allerede er påvist andre avvik i våtsonen.

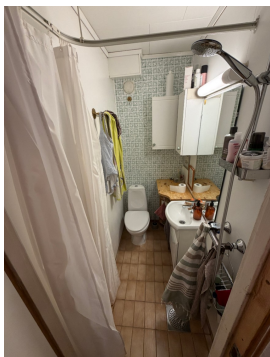
2. ETASJE > 04. BAD - 1.7M2

Ukjent alder på overflater, fliser på gulv, badersplater på vegger. Det er flere større avvik på våtrommet. Hulltaking er ikke foretatt da det allerede er påvist andre avvik i våtsonen.

- Våtrommet har behov for omfattende oppgraderinger. For å sikre en løsning som oppfyller gjeldende krav, bør tettesjikt, sluk og røropplegg oppgraderes og dokumenteres.

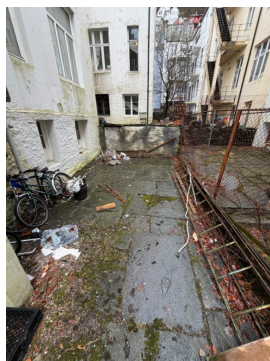
TG 2 Utvendige vann- og avløpsledninger

- Det er ikke behov for utbedringstiltak siden anlegget fungerer i dag, men ut ifra alder kan skader plutselig oppstå på eldre anlegg.
