# Tilstandsrapport

Enebolig

Hageveien 3 , 4325 SANDNES

Befaringsdato: 18.11.2025

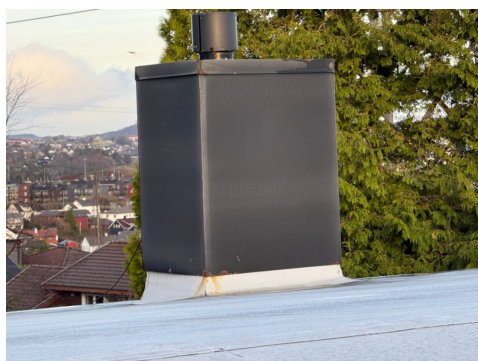
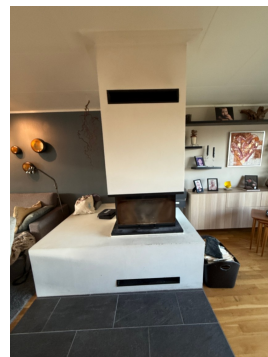
Feie luke kjeller er skjult

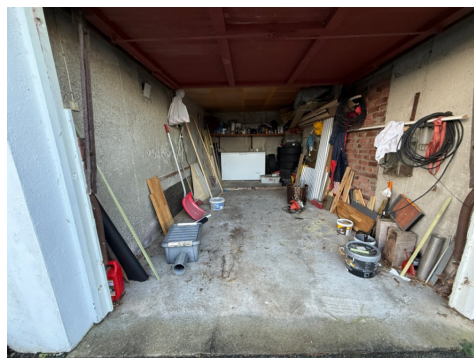
TG.2\_Generelt noe nedslitt, i overflater. Treport med manuel betjening påregnelig med oppgradering/utskiftning.

Kun tilgang via port, tidligere dør gjennomgang mellom bolig og garasje er murt igjen.

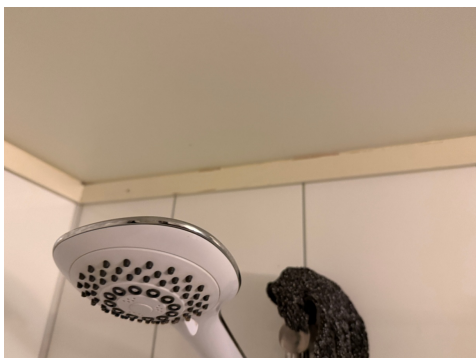
Normal tilsyn, ikke registrert behov for direkte tiltak. Det er like viktig å beregne tilluft som avtrekk for å få god utskiftning av inneluften.

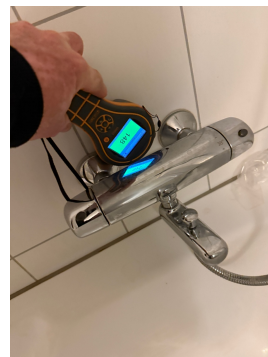
Det er foretatt fuktmåling / fuktsøk i overflater mot våtsone på våtrommet. Undersøkelsen viser ikke tegn til fukt. Ytterlige undersøkelser kan anbefales.

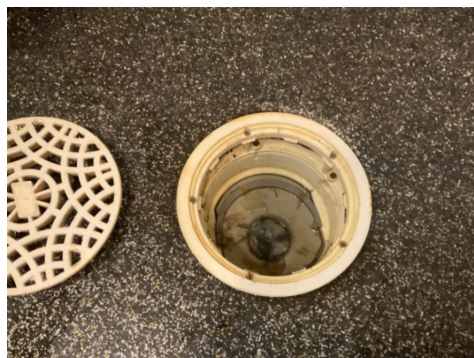
- Det er viktig å merke seg at levetiden til en membran varierer basert på kvalitet, installasjon og bruk. Eldre membraner kan bli sprø og sprekke opp, noe som fører til at de mister sin vanntettende funksjon. Dette kan resultere i vannlekkasjer gjennom vegger og gulv og fuktskader.

Normal tid før utskifting av våtrom, vinylbelegg er 10 - 30 år.

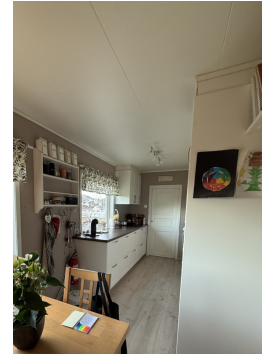
Kjøkkeninnredning med hvite profilerte fronter og mørk laminert benkeplate fra 2014, ingen spesielle merknader utover normale bruks- og aldringsslitassjer. Avløpsrør under kjøkkenvask bør etterstrammes med jevne mellomrom, dette fordi disse over tid glir fra hverandre ved bruk av varmt og kaldt vann. Det er ikke montert vannstopper, i underskap under vask.

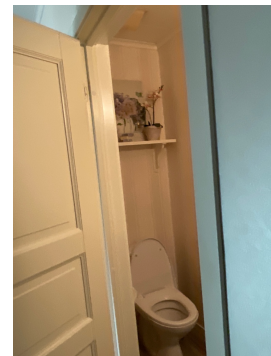
- Mekanisk avtrekk bør etableres på toalettrom.

Det anbefales å etablere mekanisk avtrekk for optimal ventilering

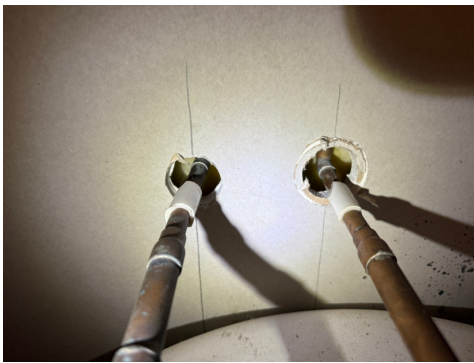
Normal levetid for vannledninger av kobber er 25 til 75 år.

Vannrør må isoleres i kalde rom for å unngå frost og kondens.

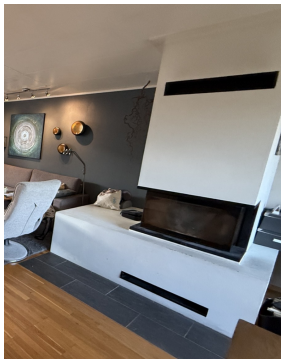
Det må fremlegges dokumentasjon på brannsikring, faglig utførelse og service for å lukke avviket.

Service på varmesentral må gjennomføres innen rimelig tid. Med bakgrunn i alder (varmekabler bad) vil tilstanden i tiden som kommer være usikker. Uvisst om status krever tiltak evt. kostnader må vurderes deretter.

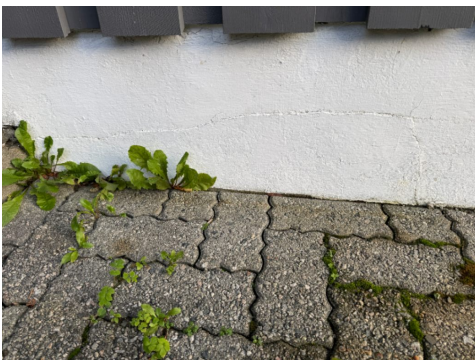
Videre undersøkelser anbefales før kjøp, slik at tilstand og mulige utgifter blir avklart. Uten slike undersøkelser kan du risikere betydelige og uforutsette kostnader.
