P. Chr. Asbjørnsens veg 10 A, 2407 ELVERUM

**Eiendom tilrettelagt for gode
leieinntekter! Enebolig tilbygget
med hybler i 1998 og leilighet
med inntilbygget garasje.**

Tilstandsrapport

ENEBOLIG MED HYBELDEL

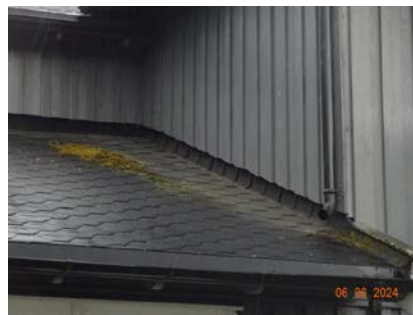
TG 2 Nedløp og beslag

Beslått luftehett for avtrekkskanaler. Takrenner og nedløp i kobber. Lakkerte ståltakrenner og nedløp. Piper med fotbeslag og topplate.

- Det er ikke tilfredsstillende bortledning av vann fra taknedløp ved grunnmur.
- Det mangler snøfangere på hele eller deler av taket, men det var ikke krav om dette på byggemeldingstidspunktet.
- Mer enn halvparten av forventet brukstid er passert på renner/nedløp/beslag.
- Takrenner har punktvis lekkasjer.

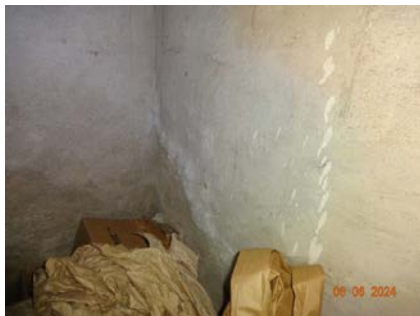
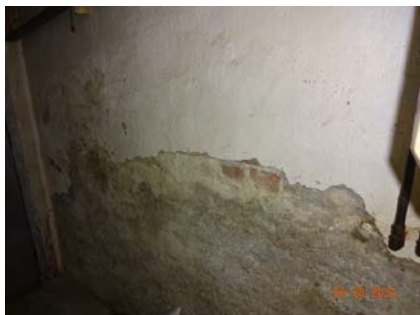
! TG 1 Rom Under Terreng - 2

Punktet må sees i sammenheng med 'Drenering'

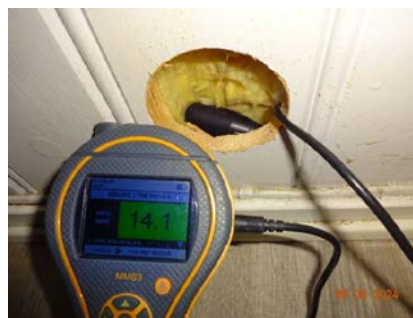
1. ETASJE > BAD 2

TO 1 Tilliggende konstruksjoner våtrom

Hulltaking er foretatt nederst på delevegg mot våtsone. Ved bruk av fuktmåler ble det ikke registrert unormale verdier.

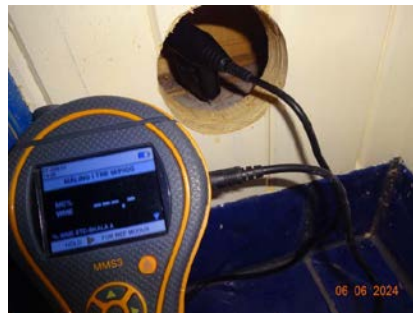
1. ETASJE > BAD 3

1 TG 1 Tilliggende konstruksjoner våtrom

Hulltaking er foretatt nederst på delevegg mot våtsonen. Ved bruk av fuktmåler ble det ikke registrert unormale verdier.

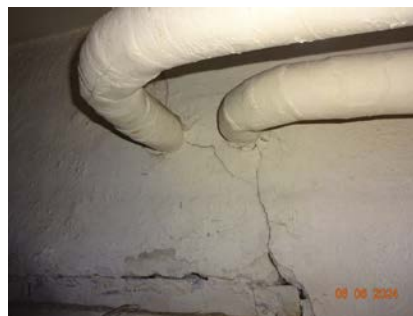
1 TG 1 Drenering - 2

Punktet må sees i sammenheng 'Rom under terreng'

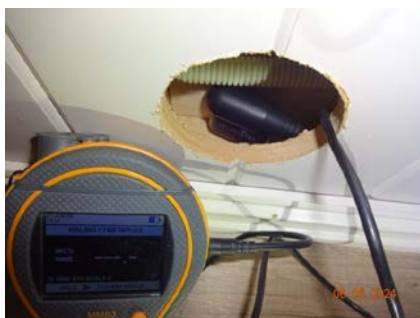
Tilleggende konstruksjoner våtrom

Hulltaking er foretatt nederst på delevegg mot våtsonen. Ved bruk av fuktmåler ble det ikke registrert unormale verdier.
