P. Chr. Asbjørnsens veg 10 A, 2407 ELVERUM

**Utleieeiendom med gode  
leieinntekter og godt potensiale.  
Medfølgende tomt med  
utnyttelsesmuligheter.**

# Tilstandsrapport

## ENEBOLIG MED HYBELDEL

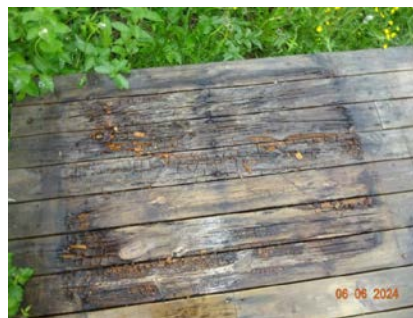
## 1 TG 2 Balkonger, terrasser og rom under balkonger - 4

Terrasse ved inngang til innglasset veranda.

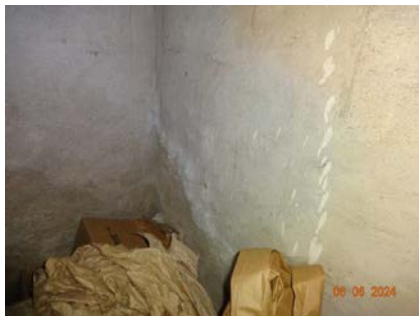
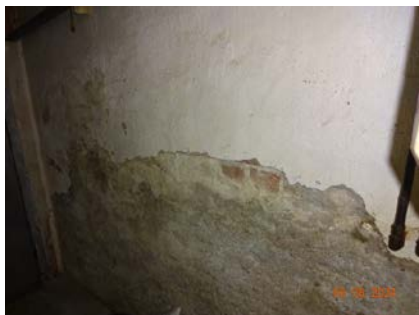
## ! TG 1 Rom Under Terreng - 2

\* Innvendig > Rom Under Terreng: Det er påvist indikasjoner på noe fuktgjennomtrenging i kjellergulv. Det er påvist indikasjoner på noe fuktgjennomtrenging inn i kjellermur. Det er påvist andre avvik: Det er foretatt fuktsøk med fuktindikator i kjeller. Ved bruk av fuktindikator ble det målt fuktvariasjoner. Det vil alltid være noe fuktighet i konstruksjoner under terreng på denne type hus fra 1940 tallet. Påvist fuktopptrekk ved overgang gulv og vegger. Observert avskaling i puss/ malingsavflassing i kjelleryttervegg. Steder med saltutslag på kjelleryttervegger, etter fuktgjennomgang i veggene. Saltutslag dannes når fuktighet trenger gjennom murkonstruksjoner og transporterer saltmineraler ut til overflaten. Når vannet fordampes blir det krystalliserte saltet liggende igjen på overflaten av murverket eller betongen.

Punktet må sees i sammenheng med 'Drenering'

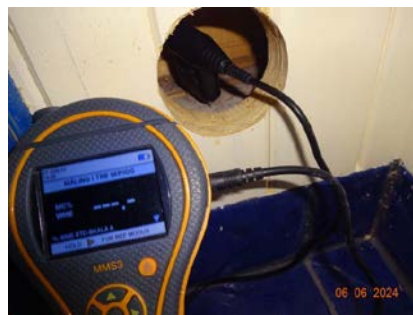
## ! TG 1 Tilliggende konstruksjoner våtrom

Hulltaking er foretatt nederst på delevegg mot våtsonen. Ved bruk av fuktmåler ble det ikke registrert unormale verdier.

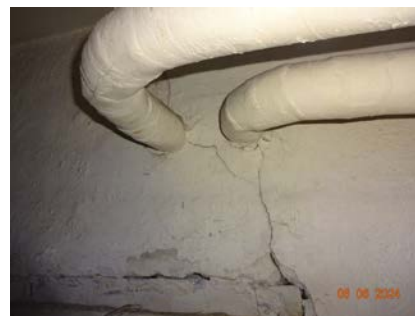
## TG 1 Drenering - 2

*Punktet må sees i sammenheng 'Rom under terreng'*

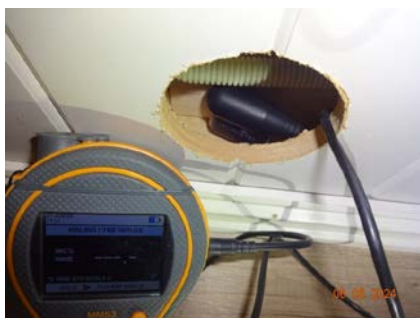
## TG 1 Tilliggende konstruksjoner våtrom

Hulltaking er foretatt nederst på delevegg mot våtsonen. Ved bruk av fuktmåler ble det ikke registrert unormale verdier.
