P. Chr. Asbjørnsens veg 10 A, 2407 ELVERUM

**Enebolig med 7 utleieenheter og gode leieinntekter. Medfølgende tomt med utnyttelsesmuligheter.**

Befaringsdato: 06.06.2024

Rapportdato: 01.08.2024

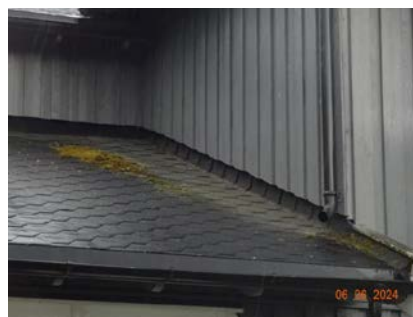
### Nedløp og beslag

Beslått luftehatt for avtrekkskanaler. Takrenner og nedløp i kobber. Lakkerte ståltakrenner og nedløp. Piper med fotbeslag og topplate.

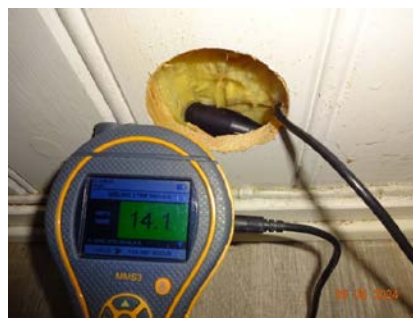
### 1 TG 1 Tilliggende konstruksjoner våtrom

Hulltaking er foretatt nederst på delevegg mot våtsone. Ved bruk av fuktmåler ble det ikke registrert unormale verdier.

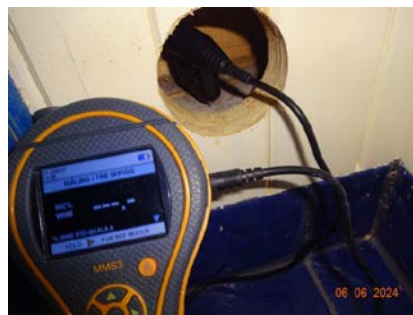
## ! TG 1 Tilliggende konstruksjoner våtrom

Hulltaking er foretatt nederst på delevegg mot våtsonen. Ved bruk av fuktmåler ble det ikke registrert unormale verdier.

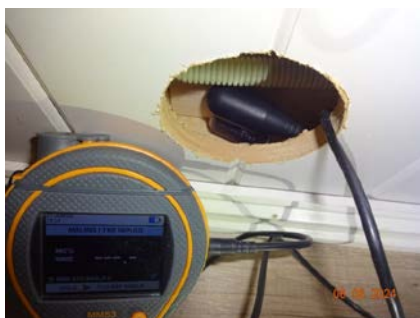
## TG 1 Tilliggende konstruksjoner våtrom

Hulltaking er foretatt nederst på delevegg mot våtsonen. Ved bruk av fuktmåler ble det ikke registrert unormale verdier.
