# Tilstandsrapport

Tomannsbolig

Vardestien 26, 2817 GJØVIK

Befaringsdato: 18.09.2025

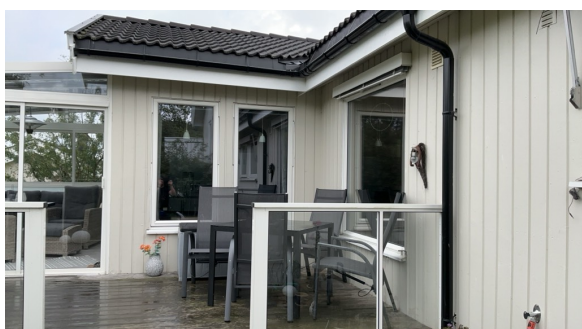
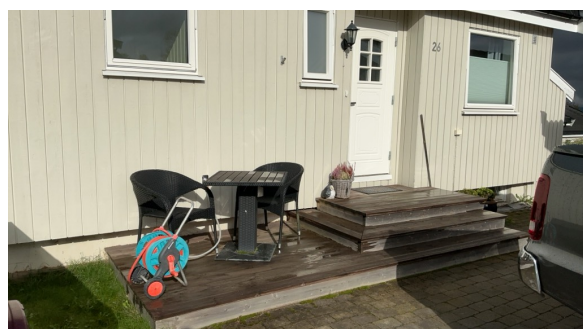
Yttervegg i isolert bindingsverk som var normal byggeskikk på oppføringstidspunktet. Stående utvendig trekledning.

En vegg mot vest er etterisolert og satt ny panel på i senere år. Oplyst av eier.

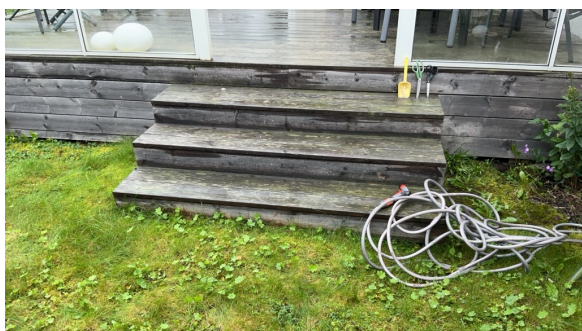
Utvendige trapper i trekonstruksjoner.

Trapper som står under åpen himmel vil alltid ha vedlikeholdsbehov, dette må påregnes.

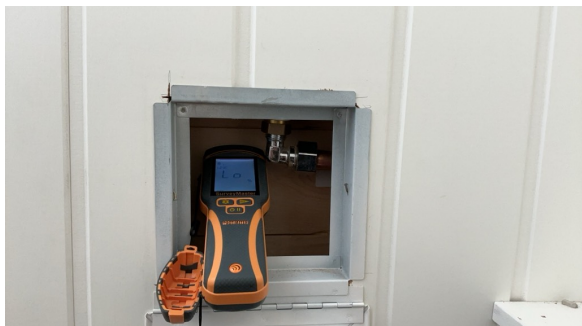
Hulltaking er foretatt og det er ikke påvist unormale forhold.

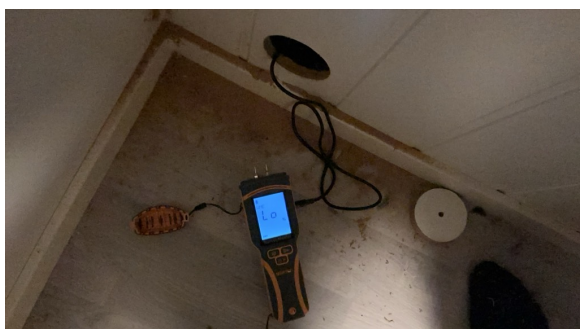
Hulltaking er foretatt og det er ikke påvist unormale forhold.
