# Tilstandsrapport

Tomannsbolig

Vardestien 26, 2817 GJØVIK

Befaringsdato: 18.09.2025

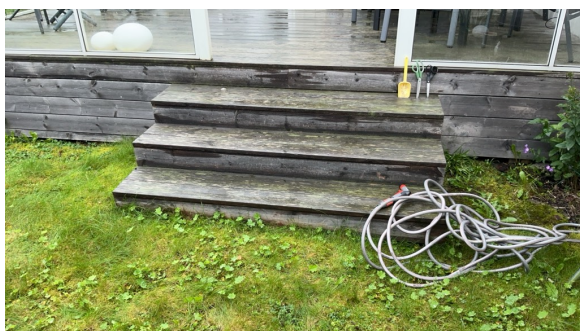
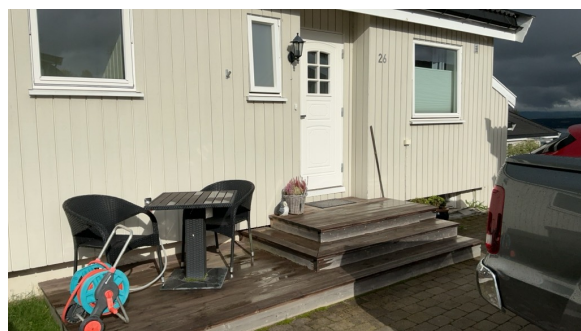
Utvendige trapper i trekonstruksjoner.

Trapper som står under åpen himmel vil alltid ha vedlikeholdsbehov, dette må påregnes.

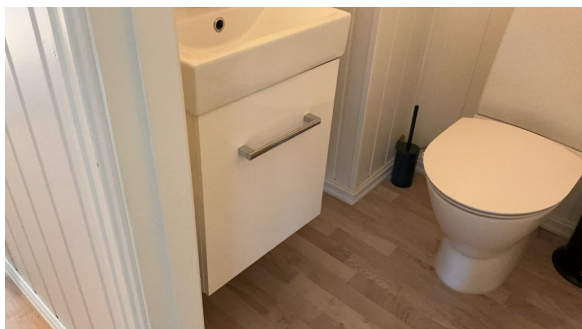
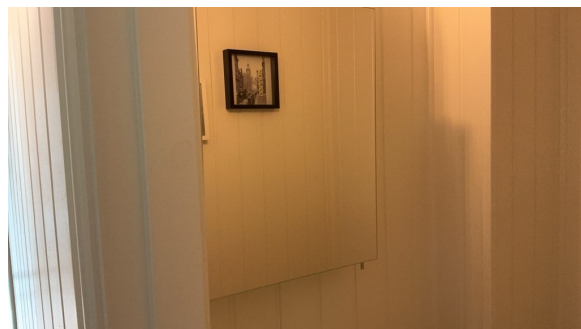
- Toalettrom har kun naturlig avtrekk fra rommet, NS 3600 krever mekanisk avtrekk for å kunne gi TG 0/1.
- Det er avvik:

Det anbefales å montere elektrisk avtrekksvifte.
