# Tilstandsrapport

Rekkehus

Rugdeveien 24, 3617 KONGSBERG

Befaringsdato: 30.07.2025

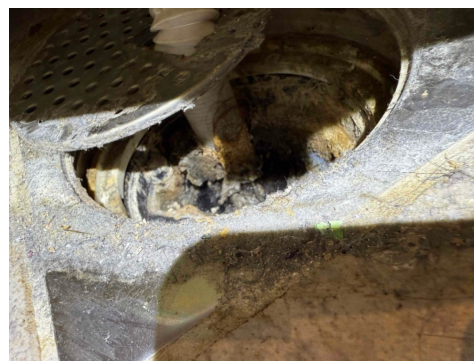
- Eldre sluk av plast er ofte utsatt for lekkasjer og særlig i overganger. Eventuelle lekkasjer kan medføre fuktskader på tilliggende konstruksjoner.
- Det må gjøres nærmere undersøkelser. Manglende membran/tettesjikt medfører risiko for lekkasjer og fukt i konstruksjonen.
- Det er viktig å merke seg at levetiden til en membran varierer basert på kvalitet, installasjon og bruk. Eldre membraner kan bli sprø og sprekke opp, noe som fører til at de mister sin vanntettende funksjon. Dette kan resultere i vannlekkasjer gjennom vegger og gulv og fuktskader.

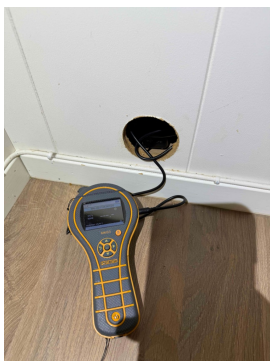
Hulltaking er foretatt uten å påvise unormale forhold. Hulltaking er foretatt under trappen. Fuktkvotemåling (vekt%) i konstruksjonen ble målt til 0.

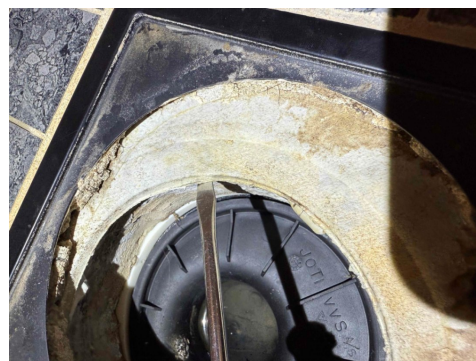
- Eldre sluk av plast er ofte utsatt for lekkasjer og særlig i overganger. Eventuelle lekkasjer kan medføre fuktskader på tiliggende konstruksjoner.
- Overvåk konstruksjonen jevnlig. For å få tilstandsgrad 0 eller 1 må løsningen utbedres, men tidspunktet for når dette er nødvendig er vanskelig å si noe om.
- Feil montering av sluk og klemring øker risikoen for vannlekkasjer. Dette kan føre til fuktskader i underliggende konstruksjoner.

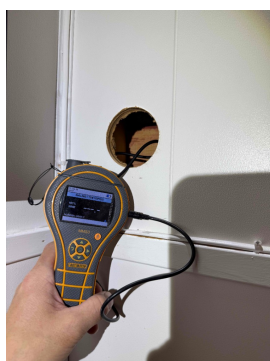
Hulltaking er foretatt uten å påvise unormale forhold. Hulltaking er foretatt ved/i trapperom . Fuktkvotemåling (vekt%) i konstruksjonen ble målt til 0.

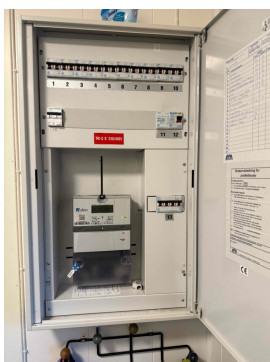
Bildet viser sikringsskapet.
