# Verditakst for landbrukseiendom

📍 Langnesveien 751, 9309 FINNSNES

# gnr/bnr 27/51, 27/30, 28/14, 27/42

# Tilstandsrapport

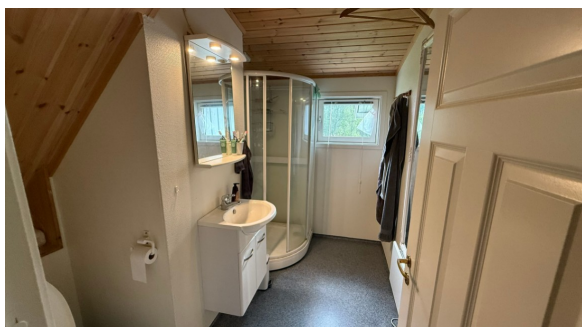
Oversikt bad

Badet har belegg på gulvet og plater med malte strier på veggene. Rommet inneholder dusjkabinett, toalett og innredning med servant. Vi har ingen opplysninger om når rommet er pusset opp, men ut fra materialer og løsninger settes 2010 rpm referanseår, men avvik kan forekomme. Aktuell byggeforskrift er teknisk forskrift 2010. Dokumentasjon: ingen dokumentasjon.

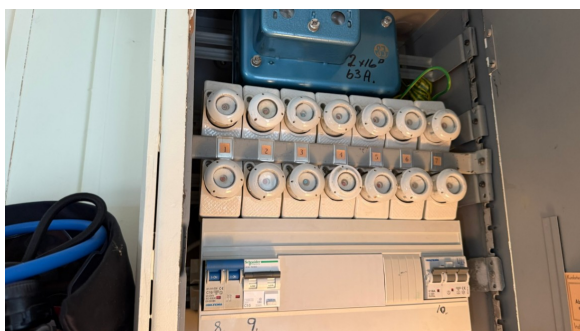
Sikringsskap

Kostnadsestimatet er knyttet opp mot kostnader for å innhente el-takst. Utbedringskostnader av påpekte avvik i denne rapport og el-takst vil komme i tillegg. Elektriske installasjoner som mangler dokumentasjon kan ha større risiko for at det oppstår skader ved. Konsekvenser av avvik ved elektriske anlegg kan være store og fatale både ved brann og direkte berøring av strømførende komponenter.
