**Stor landbrukseiendom på  
Langnes med tilhørende fiskerett i  
Rossfjordvassdraget.**

📍 Langnesveien 751, 9309 FINNSNES  
 📖 SENJA kommune  
 # gnr/bnr 27/51, 27/30, 28/14, 27/42

Befaringsdato: 04.08.2025

Rapportdato: 06.10.2025

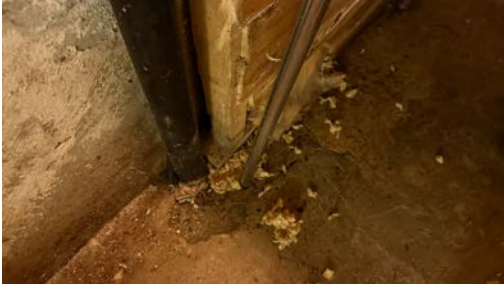
Typisk tegn til aktivitet fra mus i skjulte deler av konstruksjonen.

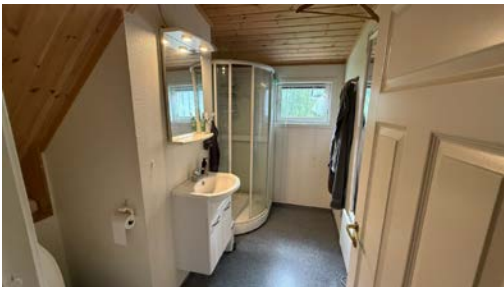
Oversikt bad

Badet har belegg på gulvet og plater med malte strier på veggene. Rommet inneholder dusjkabinett, toalett og innredning med servant. Vi har ingen opplysninger om når rommet er pusset opp, men ut fra materialer og løsninger settes 2010 rpm referanseår, men avvik kan forekomme. Aktuell byggeforskrift er teknisk forskrift 2010. Dokumentasjon: ingen dokumentasjon.

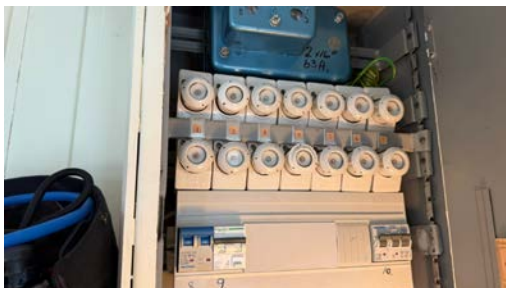
Sikringsskap

Kostnadsestimatet er knyttet opp mot kostnader for å innhente el-takst. Utbedringskostnader av påpekte avvik i denne rapport og el-takst vil komme i tillegg. Elektriske installasjoner som mangler dokumentasjon kan ha større risiko for at det oppstår skader ved. Konsekvenser av avvik ved elektriske anlegg kan være store og fatale både ved brann og direkte berøring av strømførende komponenter.
