# Tilstandsrapport

Enebolig

Reinsdyrveien 18, 4323 SANDNES

Befaringsdato: 06.10.2025

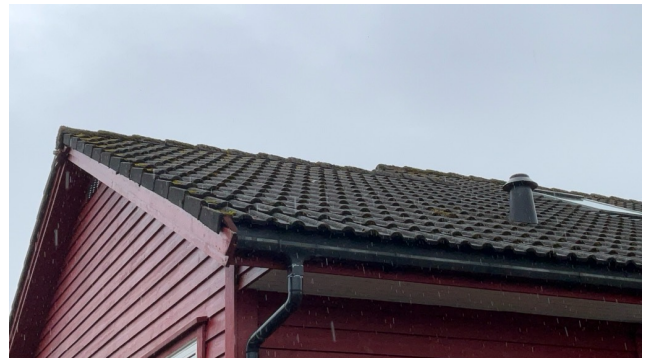
### ! TG 2 Nedløp og beslag

Renner og nedløp i plast.

- Det er avvik:

Det anbefales å montere snøfangere over gangarealer for å redusere risikoen for personskader eller materielle skader som følge av snøras fra taket.

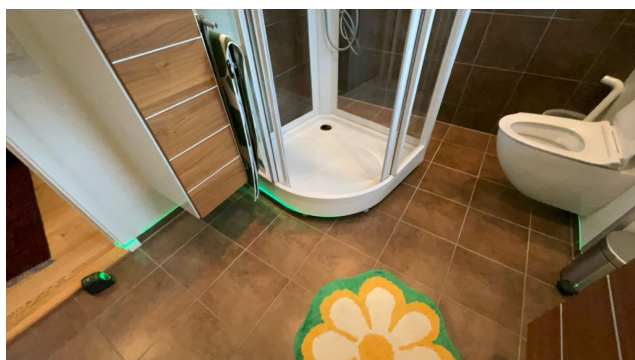
### ! TG 2 Sluk, membran og tettesjikt

- Det er viktig å merke seg at levetiden til en membran varierer basert på kvalitet, installasjon og bruk. Eldre membraner kan bli sprø og sprekke opp, noe som fører til at de mister sin vanntettende funksjon. Dette kan resultere i vannlekkasjer gjennom vegger og gulv og fuktskader.

Det anbefales å overvåke tilstanden jevnlig og planlegge for utskifting av membranløsningen på sikt, da risikoen for lekkasje og fuktskader øker etter hvert som levetiden på membranen nærmer seg slutten.

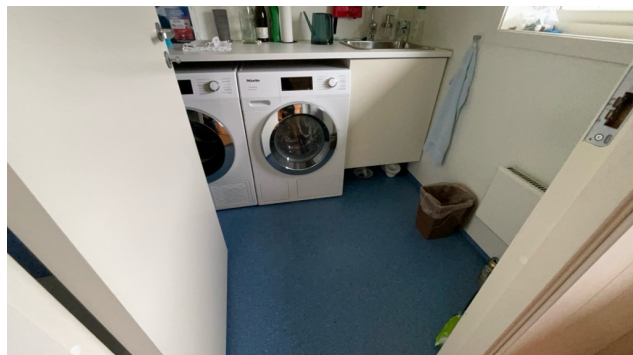
### ! TG 1 Overflater vegger og himling

- Det er påvist at høydeforskjell fra topp slukrist til gulv/synlig topp membran ved dørterskel er mindre enn 25 mm.
- Det er påvist avvik i fallforhold til sluk i forhold til krav i forskrift på byggetidspunktet.

Manglende fall øker risikoen for vannansamling, fuktskader og lekkasjer til tilstøtende konstruksjoner.

Belegget bør også avsluttes med oppbrett ved dørterskel for å redusere risikoen for vanninntrengning.

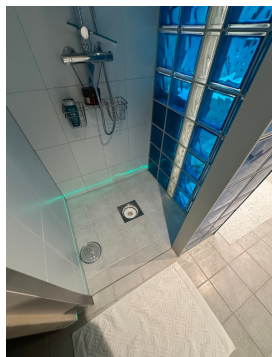
### ! TG 2 Sluk, membran og tettesjikt

- Det er viktig å merke seg at levetiden til en membran varierer basert på kvalitet, installasjon og bruk. Eldre membraner kan bli sprø og sprekke opp, noe som fører til at de mister sin vanntettende funksjon. Dette kan resultere i vannlekkasjer gjennom vegger og gulv og fuktskader.

Konsekvensen av at mer enn halvparten av forventet brukstid er passert, er økt risiko for lekkasje og fuktskader i omkringliggende konstruksjoner.

Overvåk tilstanden jevnlig. For å oppnå lavere tilstandsgrad må membranløsningen skiftes ut, men tidspunktet for dette er vanskelig å fastslå.
