Reinsdyrveien 18, 4323 SANDNES

**Velholdt eiendom med  
barnevennlig og ettertraktet  
beliggenhet - Stor tomt på 1 mål -  
Garasje med el bil lader**

# Tilstandsrapport

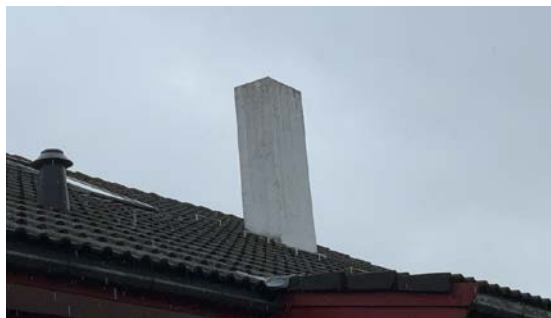
Pipe over tak

Pipevanger bør gjøres synlig, eller det må dokumenteres at gjeldende krav til avstand til brennbart materiale er ivarettatt, for å unngå økt brannfare.
