# Tilstandsrapport

Enebolig

Movegen 43, 8700 NESNA

Befaringsdato: 29.04.2024

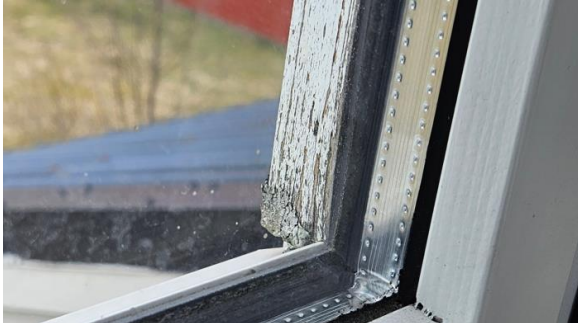
Det er påvist avvik rundt innsettsdetaljer. Det er påvist noen glassruter som er punktert eller sprukne.

Vindu bad/wc/vaskerom har punktert glass.

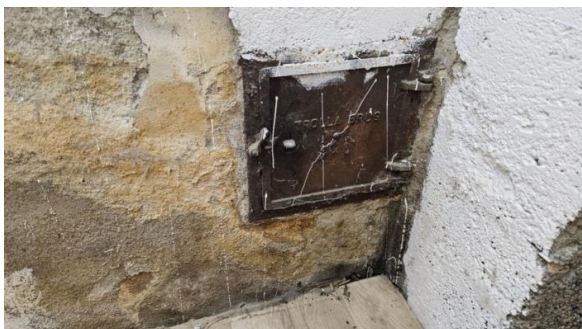
Kontroll av sotluke.

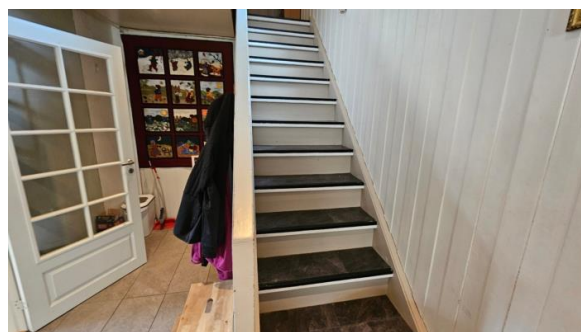
Trapp til loftetasje.

- Håndløper bør monteres, men det var ikke krav på byggetidspunktet.
- Rekkverk må monteres for å lukke avviket.
- Rekkverket er såpass lavt at det på grunn av sikkerhetsmessige forhold anbefales økning av høyde.

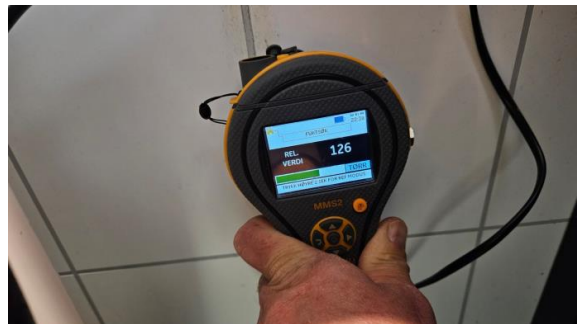
Det ble ved befaring fuktmålt på vegg, ingen forhøyede verdier ble registrert.

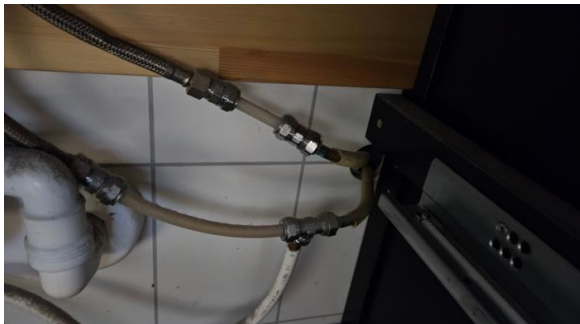
Kontroll av røropplegg.

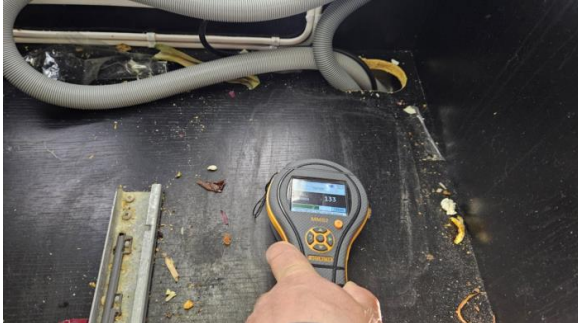
Det ble ved befaring fuktmålt i benkeskap og foran oppvaskmaskin, ingen forhøyede verdier ble registrert.

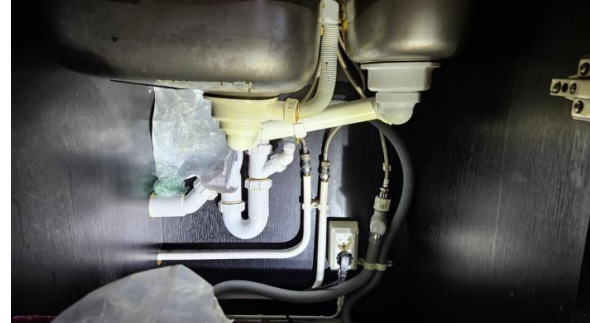
Kontroll av røropplegg.

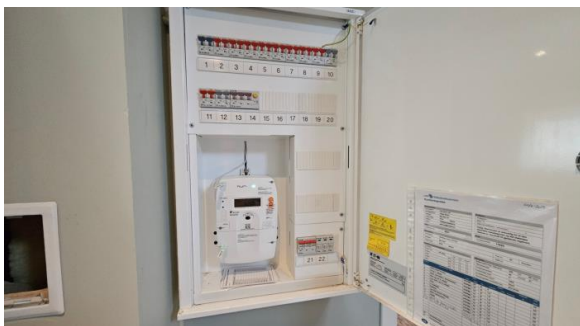
Kontroll av sikringsskap
