Movegen 43, 8700 NESNA

**Koselig og innholdsrik enebolig med dobbelgarasje og stor terrasse med utsikt. Svært sentral og praktisk beliggenhet.**

# Tilstandsrapport

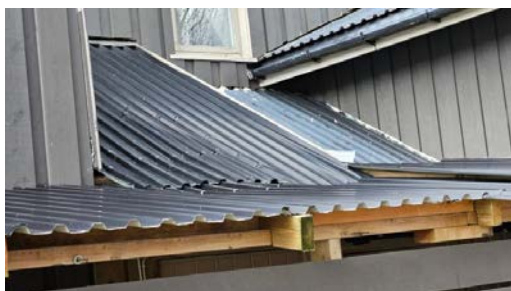
Ufagmessig legging av takplater.

Det bør påregnes utbedringer av tak over inngangsparti til kjeller.

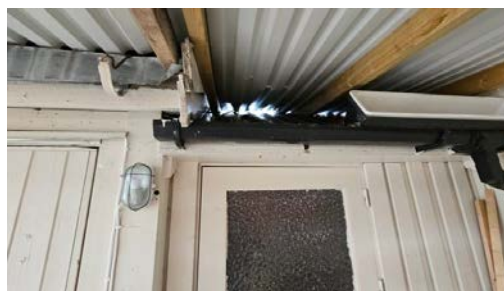
Ufagmessig legging av takplater.

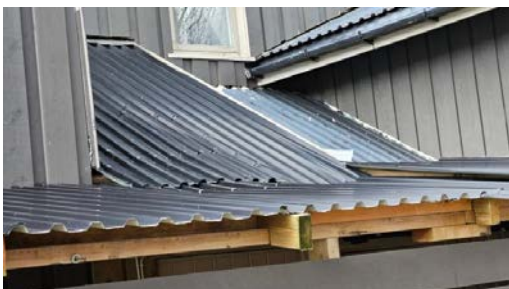
Det er manglende takrenne og nedløp ved inngangsparti til kjeller.

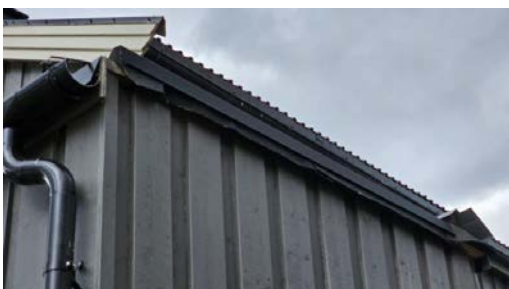
Ufagmessig utførelse på avslutning av papp og beslag på takterrasse.

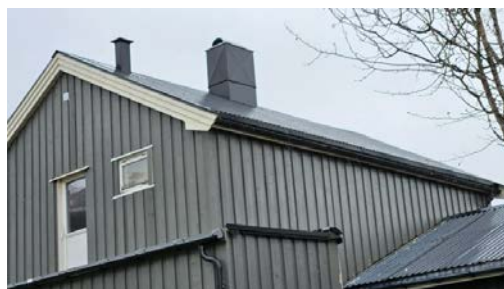
Det er en del ned bøyning av takrenne (på grunn av takras).

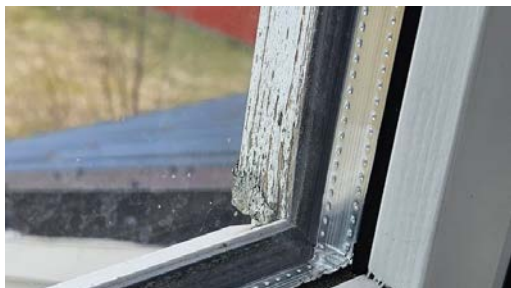
Vindu bad/wc/vaskerom har punktert glass.

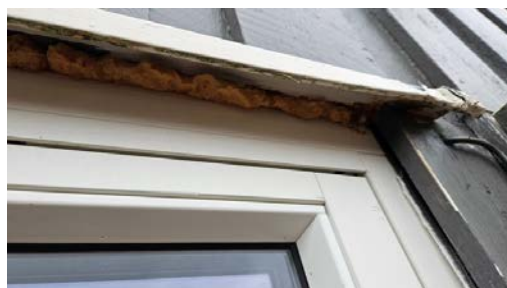
Ufagmessig tettet rundt vindu.

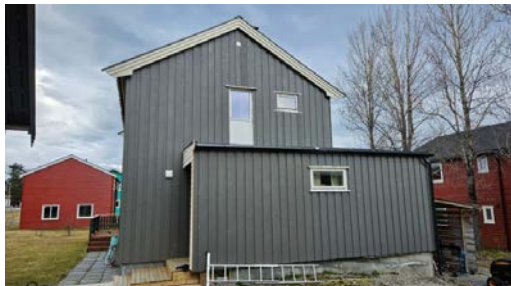
Det er ikke montert rekkverk på takterrasse.

- Rekkverk må monteres for å lukke avviket.

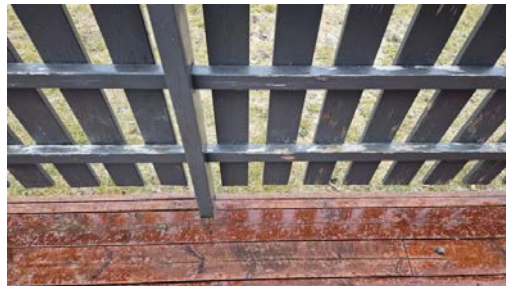
Malings avflassing av rekkverk

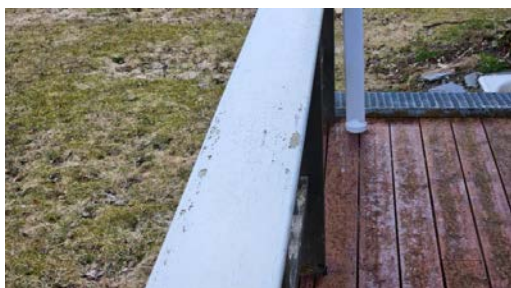
Malings avflassing av håndløper.

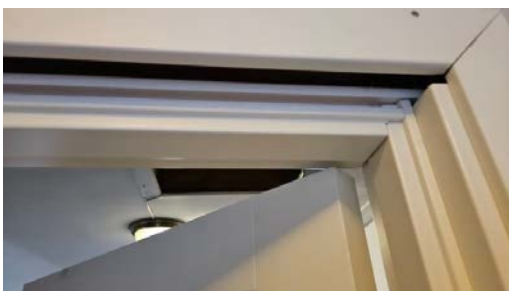
Mangler foring på soveromsdør.

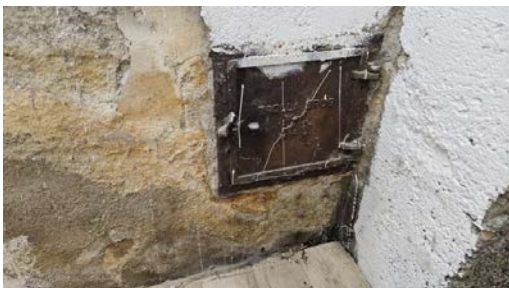
Kontroll av sotluke.

Overvåk tilstand.

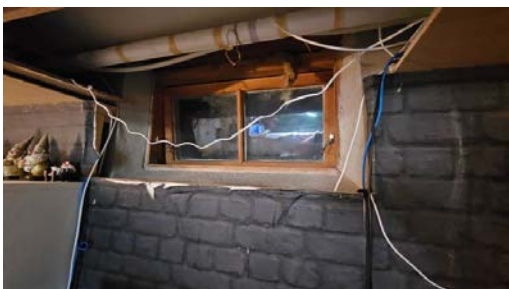
Adkomst til krypkjeller.

Det bør etableres bedre tilkomst til krypkjeller.

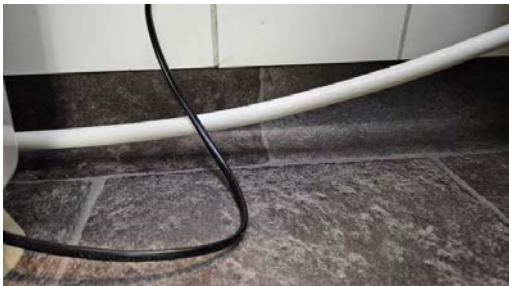
Det er ikke montert sokkel lister på baderomsplater.

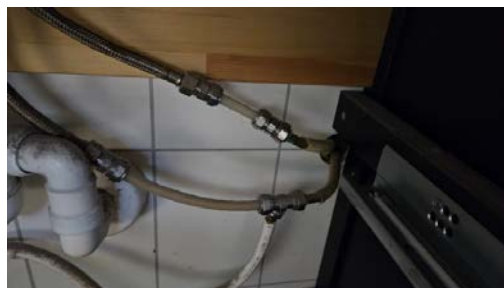
Ufagmessig utførelse på rørgjennomføring i servantskap.

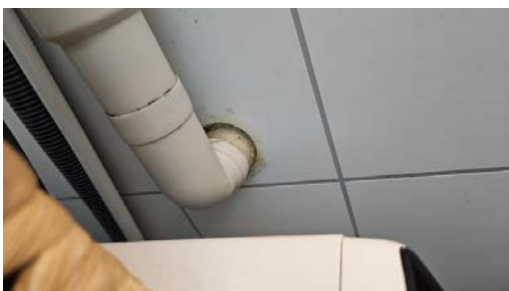
Misfarget fuge rundt avløpsrør.

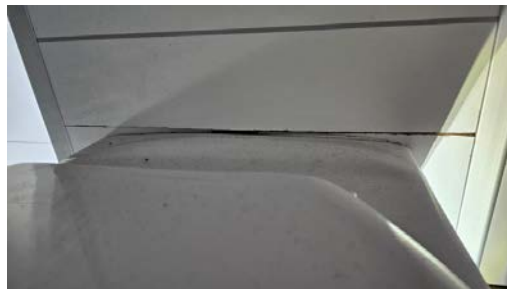
Det er skjøt på toalett kasse, plate glipper ut over toalett.

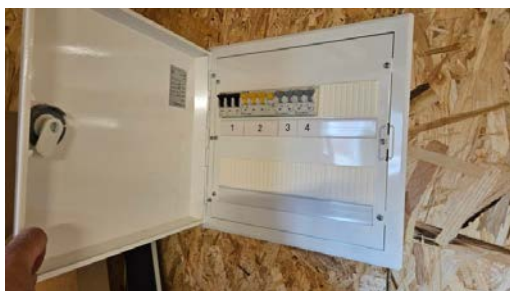
El-skap i garasje har ikke kursfortegnelse.

Sikringsskap i garasje.
