# Tilstandsrapport

📍 Gladbakkgutua 18D , 2070 RÅHOLT

# gnr. 126, bnr. 21, snr. 34

Befaringsdato: 19.02.2026

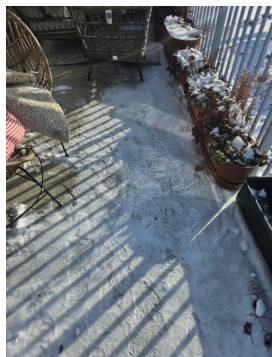
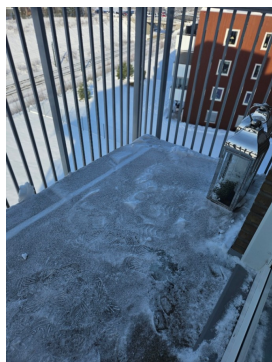
### TG 2 Overflater

Risiko: Dette gir økt risiko for skjulte skade, skeivheter og andre relevante vedlikeholdsbehov.

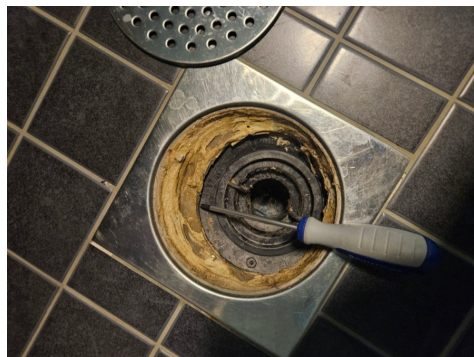
Det er synlig mansjett under klemring i sluket.

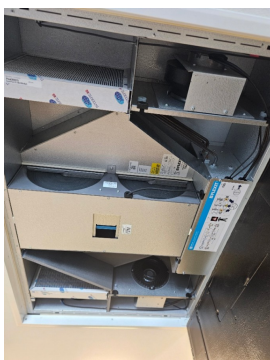
Ventilasjonsanlegget er kun visuelt inspisert og hjemmelshaver melder ingen avvik.

For å sikre godt innemiljø er det viktig med utskifting av luft med ett godt fungerende ventilasjonsanlegg. Det anbefales periodisk ettersyn med utskifting av eventuelle filter ved et eierskifte og rengjøring av byggets kanalsystem og ventilasjonsanlegg.

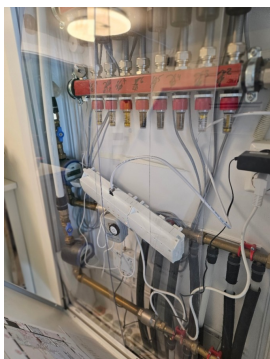
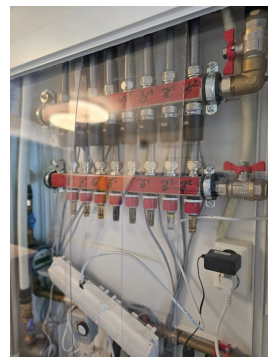
Leiligheten blir oppvarmet av vannbåren varme i alle gulv.

Vannbåren varmen er kun visuelt inspisert, hjemmelshavere melder ingen avvik.. Selv om det ikke avdekkes avvik på vannbåren varmen anbefales det jevnlig service. Jevnlig service av vannbåren varme er viktig for å opprettholde optimal funksjon og energieffektivitet, samt for å redusere risikoen for driftsstans. Ved regelmessig vedlikehold kan man tidlig oppdage eventuelle slitasje eller mindre feil, noe som bidrar til lengre levetid på anlegget og bedre komfort gjennom hele året.
