# Tilstandsrapport

📍 Skibmannsvegen 14, 4056 TANANGER

# gnr. 4, bnr. 91

Rapportdato: 18.03.2025

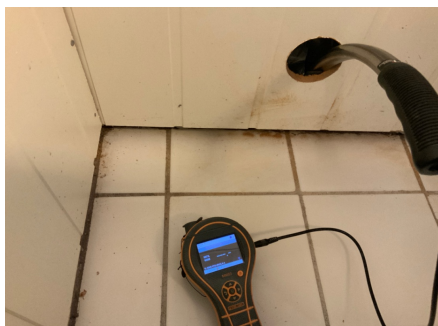
### TG 0 Tilliggende konstruksjoner våtrom

Hulltaking er foretatt uten å påvise unormale forhold. Bilde av måleapparatet viser tre streker, eller ingen utslag. For å få utslag må det være noe fukt som leder spenningen mellom piggelektrode. I dette tilfellet er det altså ingen målbar fukt som kan lede spenning.
