Skibmannsvegen 14, 4056 TANANGER

Tilstandsrapport

Befaringsdato: 20.02.2025

Rapportdato: 18.03.2025

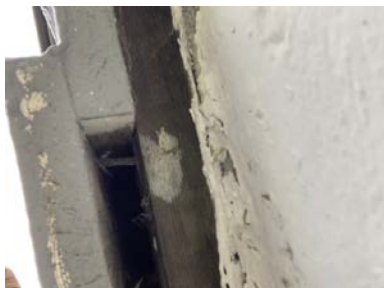
Takkonstruksjon/Loft

- Det er påvist fuktskjolder/skader i takkonstruksjonen.

Det er en synlig fuktskade i den ene enden, i overgang vegg/tak.

Det anbefales nærmere kontroll av fuktskade, samt å isolere ventilasjonsrør på loftet.

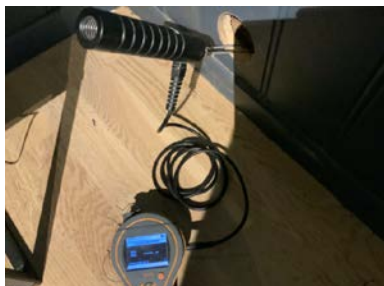
KJELLER > BAD

TG 0 Tilliggende konstruksjoner våtrom

Hulltaking er foretatt uten å påvise unormale forhold. Bilde av måleapparatet viser tre streker, eller ingen utslag. For å få utslag må det være noe fukt som leder spenningen mellom piggelektroden. I dette tilfellet er det altså ingen målbar fukt som kan lede spenning.

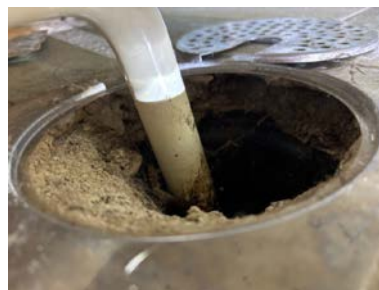
KJELLER > BAD

TG 0 Tilliggende konstruksjoner våtrom

Hulltaking er foretatt uten å påvise unormale forhold. Bilde av måleapparatet viser tre streker, eller ingen utslag. For å få utslag må det være noe fukt som leder spenningen mellom piggelektrodene. I dette tilfellet er det altså ingen målbar fukt som kan lede spenning.

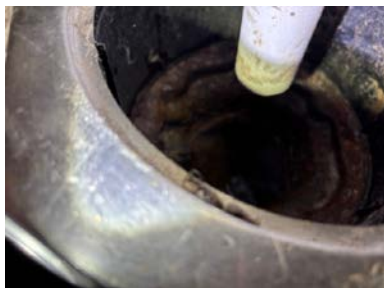
KJELLER > VASKEROM

Tilleggende konstruksjoner våtrom

Hulltaking er foretatt uten å påvise unormale forhold. Bilde av måleapparatet viser tre streker, eller ingen utslag. For å få utslag må det være noe fukt som leder spenningen mellom piggelektrodene. I dette tilfellet er det altså ingen målbar fukt som kan lede spenning.
