Tilstandsrapport

Enebolig

Råholtvegen 75 A, 2070 RÅHOLT

Befaringsdato: 14.03.2025

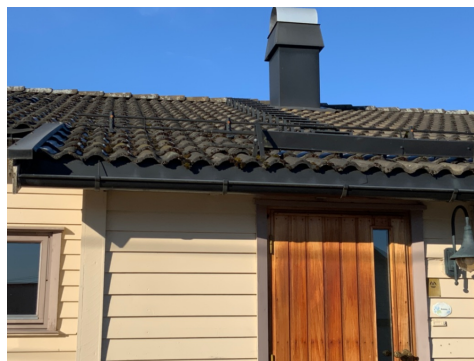
! TG 2 Nedløp og beslag

Nedløpsrør og takrenne av metall i lakkert utførelse. Snøfamnger foran inngangsparti og ved inngang til innbygget terrasse. Helbeslått pipe og luftelyre. Beslag, ventilasjonshetter osv bør på et generelt grunnlag ha jevnlig ettersyn.

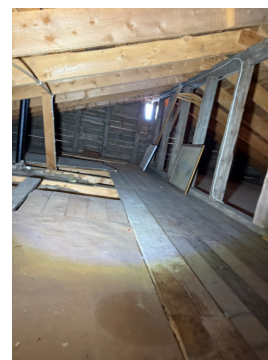
Oversiktsbilde av kaldloft.

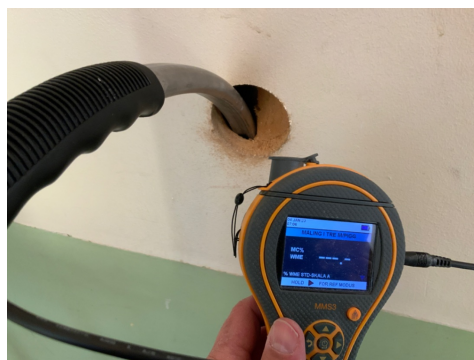
Hulltaking ble foretatt i trappegang i tilstøtende vegg mot badekar.

Det ble i tillegg utført fuktsøk med fuktindikator type Protimeter MMS3 uten å finne forhøyede verdier på våtrom og tilliggende konstruksjoner uten å påvise unormale forhold.
