Råholtvegen 75A, 2070 RÅHOLT

# Enebolig med oppussingsbehov i hyggelig og barnevennlig boligfelt.

Befaringsdato: 14.03.2025

# Tilstandsrapport

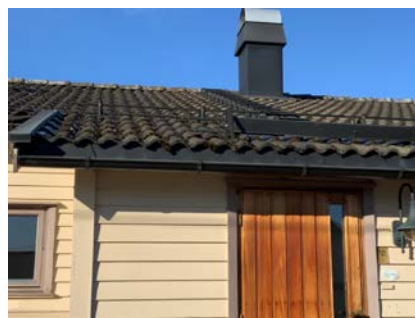
### TG 2 Nedløp og beslag

Mose har en tendens til å beholde fuktighet, og dens tilstedeværelse på taket kan føre til opphopning av vann. Dette kan øke risikoen for vanninntrengning, noe som kan føre til lekkasjer og fuktskader i takkonstruksjonen.

Mosevekst på tak kan ha alvorlige konsekvenser for takets funksjonalitet og estetikk. Derfor er det viktig å ta tiltak for å håndtere og forebygge mosevekst på taket, samt å regelmessig inspisere og vedlikeholde taket for å sikre at det forblir i god stand.

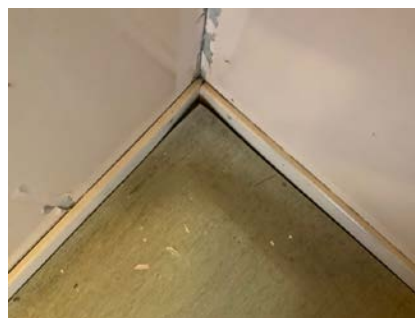
Det er stedvis påvist synlige skader på overflater.  
Det er diverse merker, hakk, sår osv på vegg og gulvflater.  
Gulvbelegg i gang i i kjeller ligger løst., diverse sprekker i gulv og veggflater.

Gulvbelegg løsnet i hjørnet

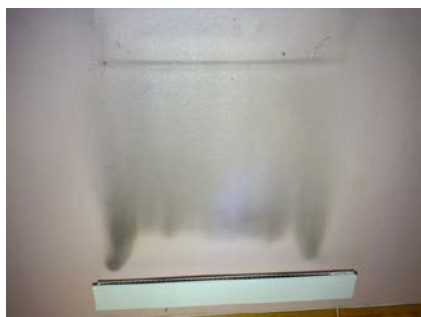
Veggplater er misfarget i kjellerstue.

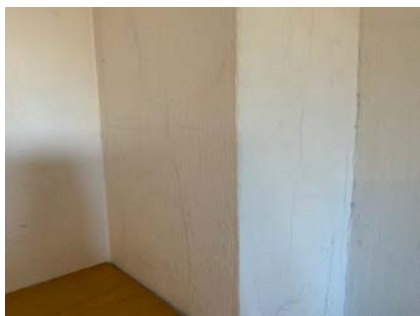
- Det er påvist sprekker og/eller riss i pipe.

- Det må foretas lokal utbedring.

Om det ønskes ytterligere kontroll av pipe og ildsted anbefales det å innhente det lokale feiervesenet for kontroll.

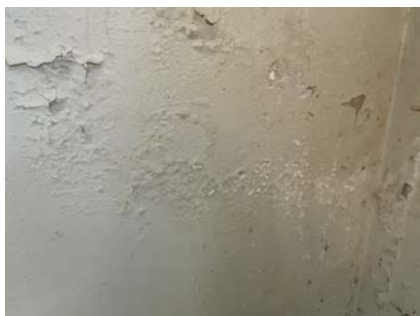
- Det er gjennom hulltaking påvist høyt fuktnivå inne i trekonstruksjonen i hulltakingen, men ikke påvist fuktskader i dette området. Høy luftfuktighet kan over tid føre til muggvekst eller sverting av materialer. Samtidig kan materialer og konstruksjoner bli ødelagt.
- Det er påvist indikasjoner på noe fuktgjennomtrenging i kjellergulv.
- Det er påvist indikasjoner på noe fuktgjennomtrenging inn i kjellermur.

Det er ved hulltaking mot yttervegg registrert et noe forhøyet fuktnivå det ble funnet ca 26 vektprosent. Treverk skal normalt ha vektprosent under 15.

Saltutslag på vegger i kjeller

- Det påviste fuktnivå gir grunn til å overvåke konstruksjonen jevnlig for å se utvikling over tid, og eventuelt foreta tiltak for å unngå fuktskader.

Inspiser kjellerveggene for sprekker og lekkasjer, og tetting disse med egnet tettemasse.

Øk ventilasjonen i kjelleren ved å installere ventiler eller avfuktere for å redusere fuktigheten.

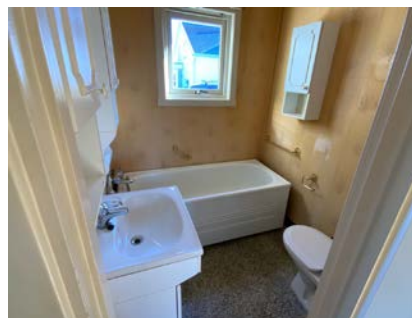
Det er skader på badekar og innredning.

Det observeres fuktskader på vegg bak badekar.

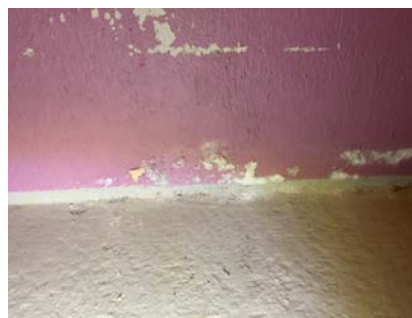
Det er påvist saltutslag på murvegger i toalettrom.  
Saltutslag er et hvitt, pulveraktig belegg som kan oppstå på overflaten av murverk, betong eller stein og er et sikkert tegn på fuktgjennomtrengning.  
Saltutslag oppstår når vann som inneholder oppløste salter beveger seg gjennom porøse materialer og fordampes på overflaten, og etterlater saltet som et synlig belegg.

Forhold som dette kan skyldes dårlig drenering rundt bygningen, lekkasjer, kondens eller høy grunnvannstand som trenger inn i kjelleren via betong/murvegger og betonggulv.

Over tid kan saltutslag svekke strukturen av maling eller puss, noe som kan føre til avskalling.

Saltutslag i vegger

Inspiser kjellerveggene for sprekker og lekkasjer, og tetting disse med egnet tettemasse.

Øk ventilasjonen i kjelleren ved å installere ventiler eller avfuktere for å redusere fuktigheten.
