Råholtvegen 75A, 2070 RÅHOLT

**Enebolig med oppussingsbehov i
hyggelig og barnevennlig boligfelt.
Stor garasje med lagring. Kort vei
til "alt"!**

Nøkkelinformasjon

Befaringsdato: 14.03.2025

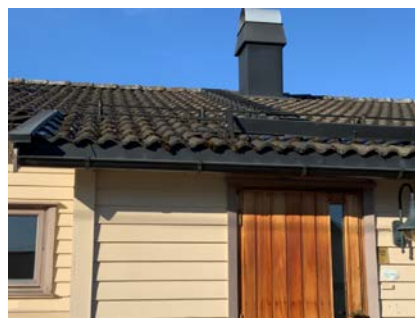
Mose har en tendens til å beholde fuktighet, og dens tilstedeværelse på taket kan føre til opphopning av vann. Dette kan øke risikoen for vanninntrengning, noe som kan føre til lekkasjer og fuktskader i takkonstruksjonen.

Mosevekst på tak kan ha alvorlige konsekvenser for takets funksjonalitet og estetikk. Derfor er det viktig å ta tiltak for å håndtere og forebygge mosevekst på taket, samt å regelmessig inspisere og vedlikeholde taket for å sikre at det forblir i god stand.

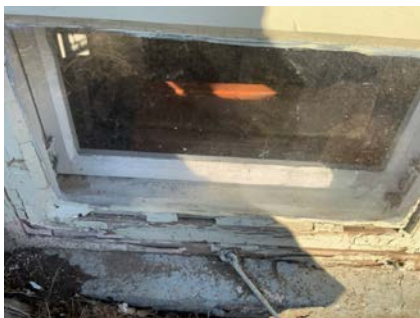
Kjellervindu

Det er påvist vinduer med fukt/råteskader.

Karmene i vinduer er slitte og det er sprekker i trevirket.

Man bør også gjøre en vurdering av å oppgradere til mer energieffektive vinduer.

Kostnadsestimat: 50 000 - 100 000

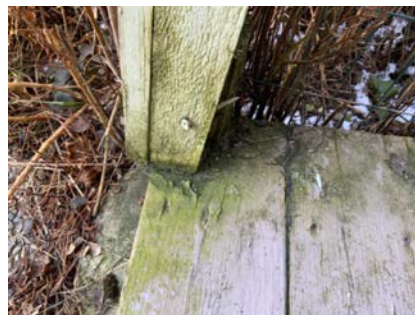
- Det er ikke krav om utbedring av rekkverkshøyder opp til dagens krav.
- Råteskadede konstruksjoner må skiftes ut.
- Lokal utbedring må utføres.

Kostnadsestimat: Under 10 000

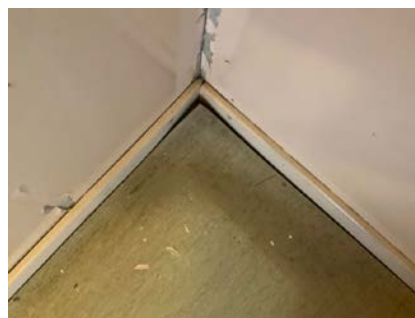
Gulvbelegg løsnet i hjørnet

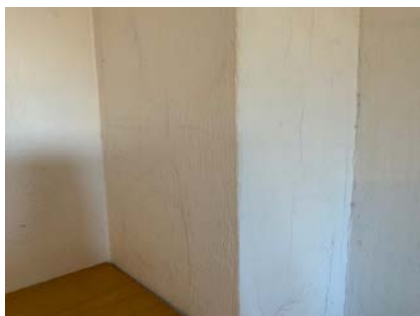
TG 3 Rom Under Terreng

Gulvet har gulvbelegg, tregulv og betong. Veggene har plater, panel og betong/mur. Hulltaking er foretatt og det er påvist avvik i konstruksjonen. Hulltaking er foretatt ved/i yttervegg i kjellerstue. Fuktkvotemåling (vekt%) i konstruksjonen ble målt til 26.

- Det er gjennom hulltaking påvist høyt fuktnivå inne i trekonstruksjonen i hulltakingen, men ikke påvist fuktskader i dette området. Høy luftfuktighet kan over tid føre til muggvekst eller sverting av materialer. Samtidig kan materialer og konstruksjoner bli ødelagt.
- Det er påvist indikasjoner på noe fuktgjennomtrenging i kjellergulv.
- Det er påvist indikasjoner på noe fuktgjennomtrenging inn i kjellermur.

Det er ved hulltaking mot yttervegg registrert et noe forhøyet fuktnivå det ble funnet ca 26 vektprosent. Treverk skal normalt ha vektprosent under 15.

Det er påvist fuktnivåer som tilsier at det kan være fare for skader i utforede trevegger og oppforede tregulv.

- Det påviste fuktnivå gir grunn til å overvåke konstruksjonen jevnlig for å se utvikling over tid, og eventuelt foreta tiltak for å unngå fuktskader. Sørg for at området rundt bygningen har tilstrekkelig drenering for å lede vann bort fra fundamentet. Takrenner og nedløp bør være intakte og funksjonelle.

Inspiser kjellerveggene for sprekker og lekkasjer, og tetting disse med egnet tettemasse.

Øk ventilasjonen i kjelleren ved å installere ventiler eller avfuktere for å redusere fuktigheten.

Alt organisk materiale i kjeller (som treverk, gips eller isolasjon) bør fjernes for å hindre og eventuelt oppdage fukt, råte og soppkader.

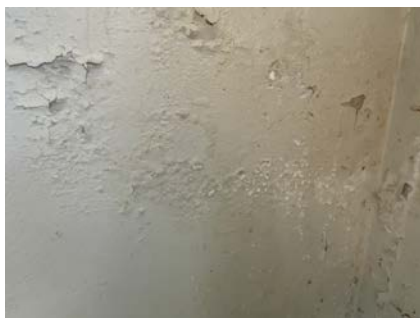
Saltutslag er et hvitt, pulveraktig belegg som kan oppstå på overflaten av murverk, betong eller stein og er et sikkert tegn på fuktgjennomtrengning.

Forhold som dette kan skyldes dårlig drenering rundt bygningen, lekkasjer, kondens eller høy grunnvannstand som trenger inn i kjelleren via betong/murvegger og betonggulv.

Saltutslag på vegger i kjeller

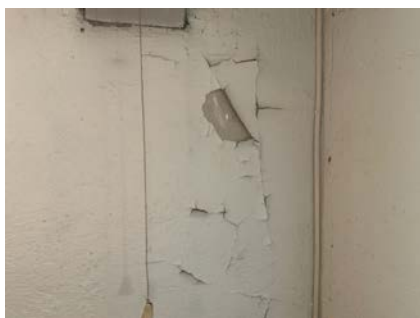
Malingsavskalling på vegger i kjeller.

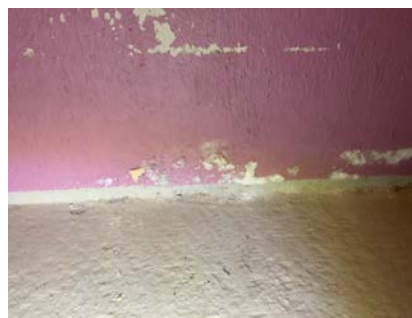
Det er påvist saltutslag på murvegger i toalettrom.
Saltutslag er et hvitt, pulveraktig belegg som kan oppstå på overflaten av murverk, betong eller stein og er et sikkert tegn på fuktgjennomtrengning.
Saltutslag oppstår når vann som inneholder oppløste salter beveger seg gjennom porøse materialer og fordampes på overflaten, og etterlater saltet som et synlig belegg.

Forhold som dette kan skyldes dårlig drenering rundt bygningen, lekkasjer, kondens eller høy grunnvannstand som trenger inn i kjelleren via betong/murvegger og betonggulv.

Over tid kan saltutslag svekke strukturen av maling eller puss, noe som kan føre til avskalling.

Saltutslag i vegger

Inspiser kjellerveggene for sprekker og lekkasjer, og tetting disse med egnet tettemasse.

Øk ventilasjonen i kjelleren ved å installere ventiler eller avfuktere for å redusere fuktigheten.
