# Tilstandsrapport

Del av en vertikaldelt tomannsbolig

Frøyas vei 14D , 1782 HALDEN

Befaringsdato: 13.02.2026

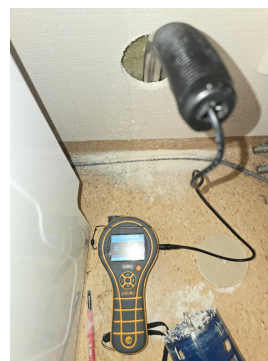
Hulltaking er foretatt uten å påvise unormale forhold. Hulltaking er foretatt ved vaskerom.

Ingen utslag på skadelig fukt ved bunnsvill.

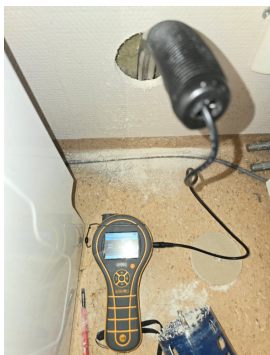
Ingen utslag på skadelig fukt ved bunnsvill.
