# Praktisk og innholdsrik bolig over 2 plan med god løsning - 3 soverom!

Befaringsdato: 13.02.2026

Rapportdato: 25.02.2026

# Tilstandsrapport

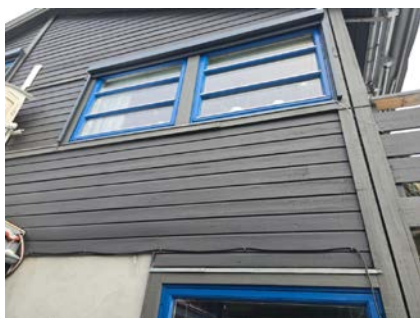
Tørkesprekker i trekledningen krever jevnlig vedlikehold og overflatebehandling for å forhindre ytterligere skader. Dersom tiltak ikke utføres, kan dette føre til redusert levetid på kledningen og økt risiko for fuktinntrengning i veggkonstruksjonen.

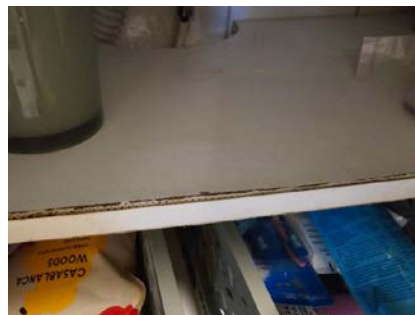
- Det er påvist skader på innredning.

Det må forventes å skifte alt sanitært utstyr ved renoveringen av baderommet.

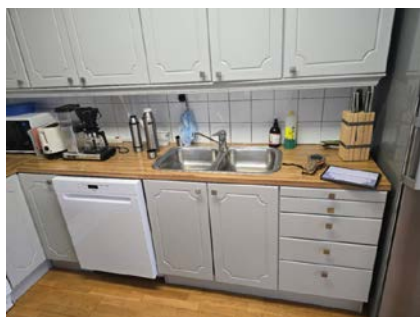
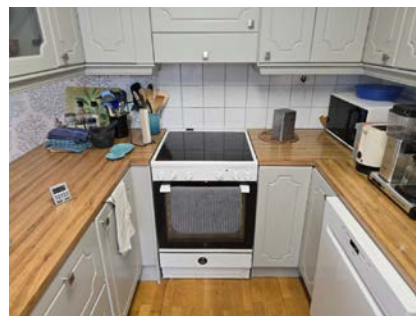
Registrert merke på benkeplate og fronter, samt at det tidligere har vært lekkasje i benkeskap under kum som har medført til svelling på bunnplate.

Kjøkkenet har en alder og slitasjegrad som tilsier at det bør vurderes å skifte hele innredningen for å sikre funksjonalitet og hindre ytterligere skader.

Dersom tiltak ikke gjennomføres, er det økt risiko for skader og redusert brukervennlighet.
