# Tilstandsrapport

Tomannsbolig

Bråtenstubben 10 B, 1900 FETSUND

Befaringsdato: 08.09.2025

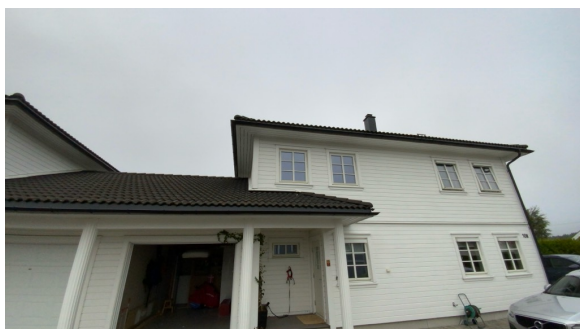
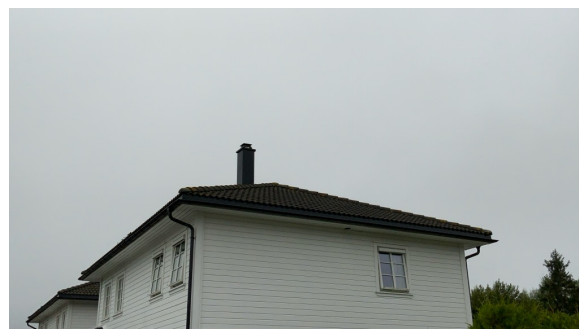
Taktekingen er av betongtakstein. Taket er besiktiget fra bakkenivå. Siden taket (takkonstruksjon, takteking og skorstein) kun er observert fra bakkenivå, er vurderingen begrenset av dette. Det er ikke sikkerhetsmessig forsvarlig å bevege seg ut på taket eller observere fra stige. Selv om det ikke er avdekket skader under befaringen, betyr ikke dette at det ikke foreligger skader som en besiktigelse på taket kan avdekke. Vær oppmerksom på denne risikoen. En undersøkelse av taket kan utføres av en fagperson under tilstrekkelige sikkerhetsforhold.

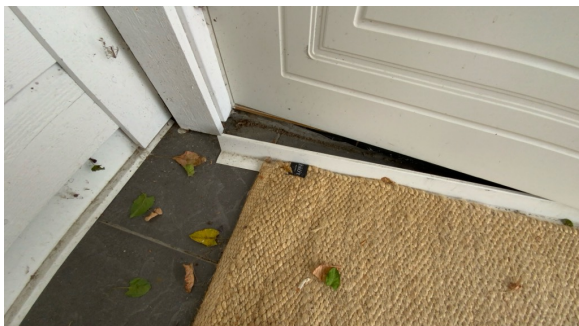
Det mangler oppbrett på endene av vannbrettbeslag. Bygningsdeler som ikke er korrekt installert, kan gi en redusert levetid med tanke tilgang av fukt, noe som kan føre til hyppigere behov for reparasjoner og vedlikehold.

Det må etableres beslag som tetter hele veien mellom dør og vegg for å hindre unødig fuktbelastning på konstruksjonen. Manglende eller løse beslag kan føre til vanninntrengning og skade på bygningsdeler. Døren ikke er på yttervegg, men under repos, noe som gjør at det er mindre belastning med tanke på regn og snø.

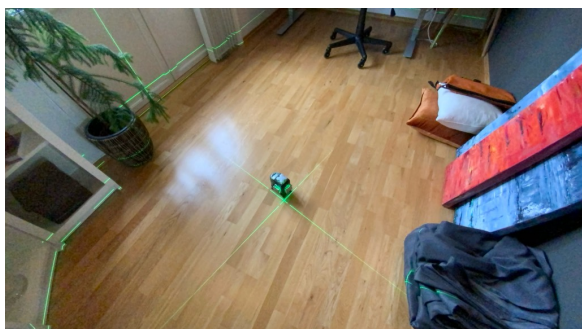
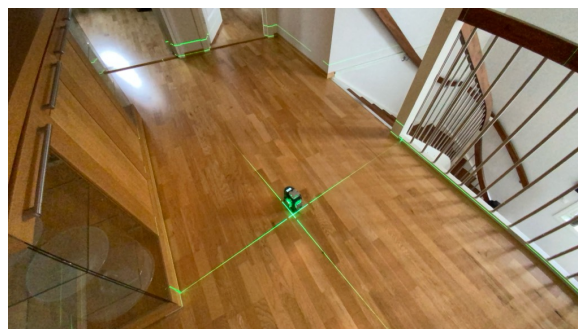
### TG 1 Etasjeskille/gulv mot grunn

Etasjeskiller er av trebjelkelag i 2 etasje og støpt dekke i 1 etasje. Det er ca + 8 mm avvik i hall og i stue/kjøkkendel . +5-8mm i trapperom og kontor i 2 etasje.

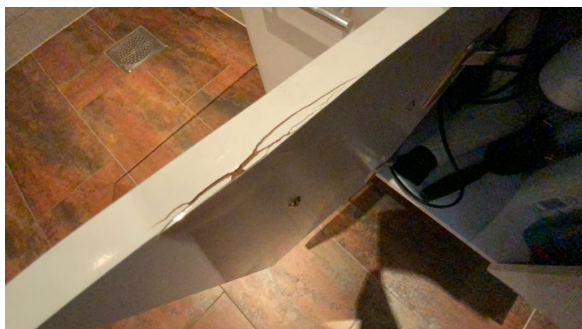
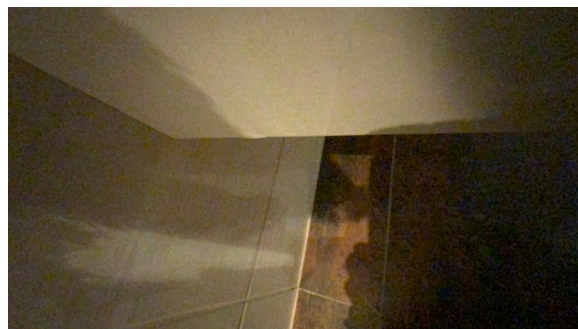
- Det er ikke påvist tilfredsstillende løsning for å synliggjøre lekkasje fra innebygget sisterner.
- Det er påvist skader på innredning.

Det er ikke etablert løsning for å synliggjøre lekkasje noe som kan føre til at vann inne i sisternen ikke blir oppdaget og påfører konstruksjoner fuktskader.

Det bør foretas utbedring eller utskifting av skadet innredning for å sikre funksjon og hindre videre forringelse. Konsekvensen av å ikke utbedre kan være redusert brukervennlighet, økt slitasje og mulig skade på omkringliggende konstruksjoner.

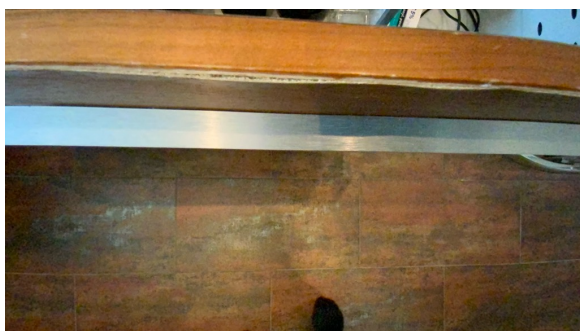
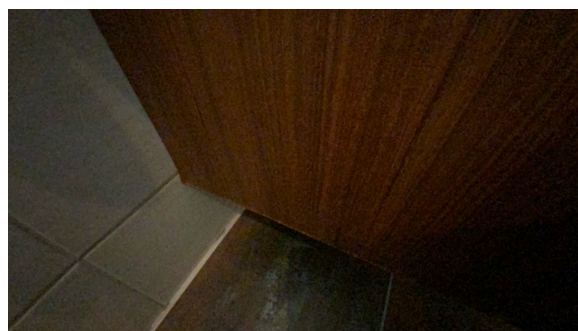
- Uten dreneringsløsning/lekkasjesikring kan lekkasjer pågå over lang tid uten å bli oppdaget. Dette kan føre til omfattende fuktskader i omkringliggende byggematerialer.

Det bør foretas utbedring eller utskifting av skadet innredning for å sikre funksjon og hindre videre forringelse. Konsekvensen av å ikke utbedre kan være redusert brukervennlighet.

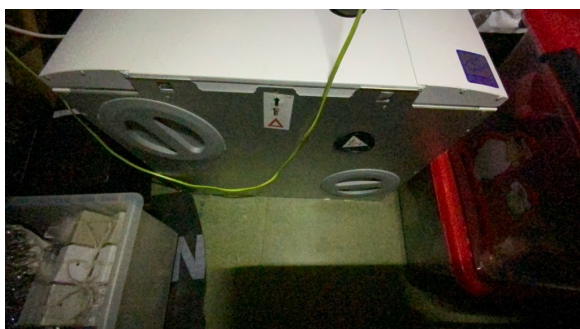
## TG 1 Ventilasjon

Boligen har balansert ventilasjon. Vifteenhelt er etablert på kaldtloft.
