# Tilstandsrapport

Enebolig

Bjønnekrevegen 12, 3684 NOTODDEN

Befaringsdato: 19.11.2025

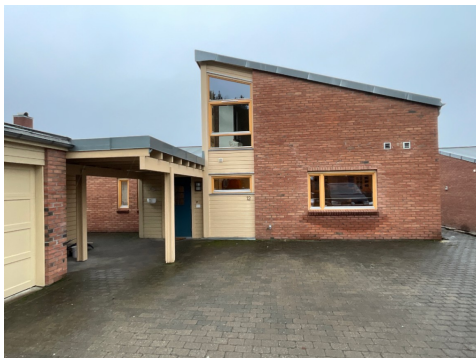
Noe saltutslag på murfasader vil være naturlig, fasader som har lite konstruktiv beskyttelse i form av for eksempel takutstikk vil være ekstra utsatt.

Noe saltutslag på murfasade

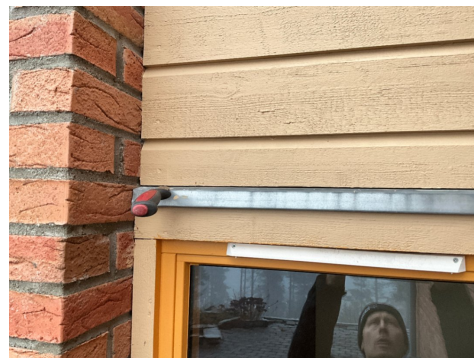
-Mot beslagsdetaljer er det registrert råte i trekledning som følge av for liten avstand mellom beslag og kledning til at fuktighet kan dreneres ut og trevirke kan tørke opp.

Liten avstand mellom kledning og beslagsdetaljer over vindu i spisestue

-For å lukke avviket må enkelte kledningsbord byttes og det må etableres tilstrekkelig avstand fra bunn på trekledning til beslagsdetaljer.

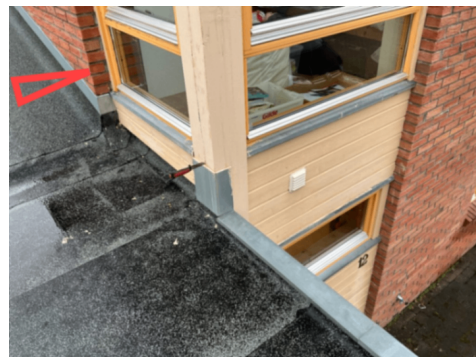
Værslitt overflatebehandling på vindu

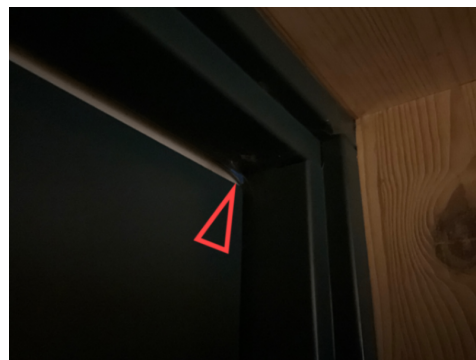
Glippe mellom dørblad og karm på hovedinngangsdør

- Dører må justeres.

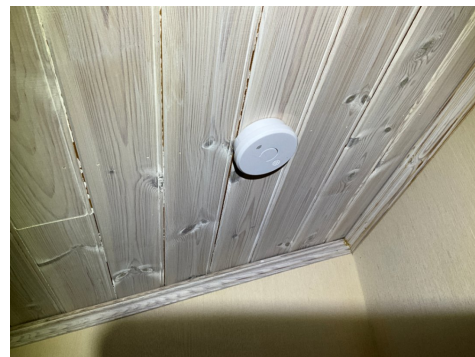
Røykvarsler i loftsetasjen

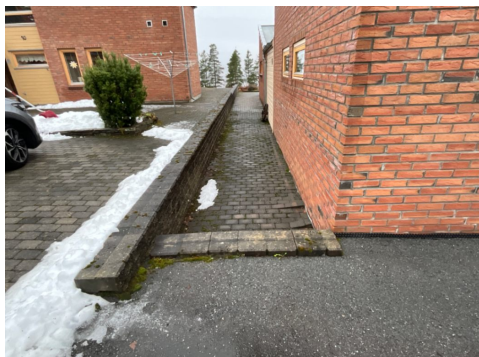
- Det er påvist mindre sprekker og/eller skjevheter i muren.
- Det mangler rekkverk/annen sikring på forstøtningsmuren(e) ut ifra dagens krav.

Forstøtningsmur sør på eiendommen

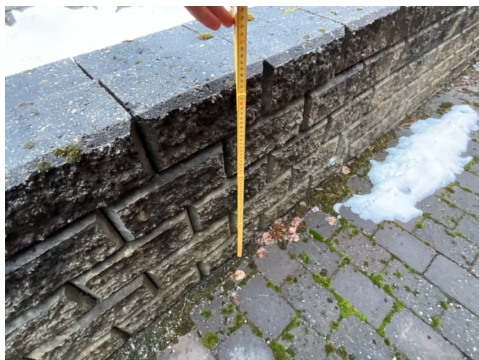
Høydeforskjell større enn 0,5 meter

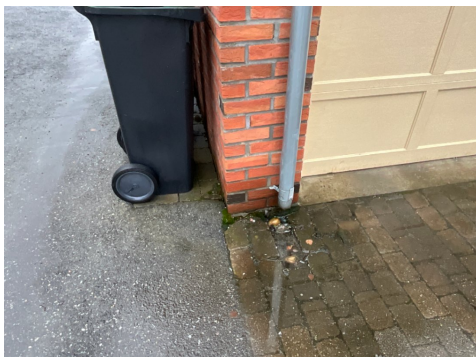
- Det er ikke tilfredsstillende bortledning av vann fra taknedløp ved grunnmur.
- Det mangler tilfredsstillende adkomst til pipe for feier.
- Det er avvik:
  - Ikke etablert takstige opp til pipe.

Vannansamling ved taknedløp

- Det bør lages system for bortledning av vann fra taknedløp ved grunnmur.
- Stigetrinn for feier må monteres.
- Ved utskifting av takteking vil det være naturlig å bytte beslag.

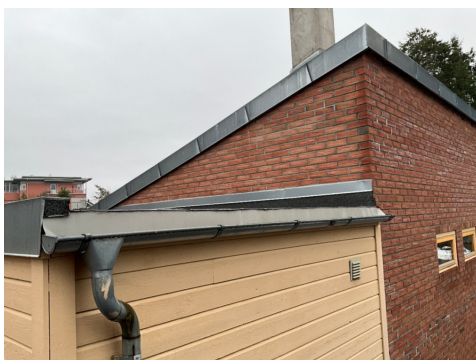
Noe saltutslag på murfasader vil være naturlig, fasader som har lite konstruktiv beskyttelse i form av takutstikk vil være ekstra utsatt.

Saltutslag på murfasader
