Bjønnekrevegen 12, 3684 NOTODDEN

**Arkitekttegnet og attraktiv  
enebolig med dobbel garasje og  
lettstelt tomt i solrike omgivelser  
med flott utsikt i Kåsa**

| Tilstandsrapport ..... | 38 |

22.01.2026

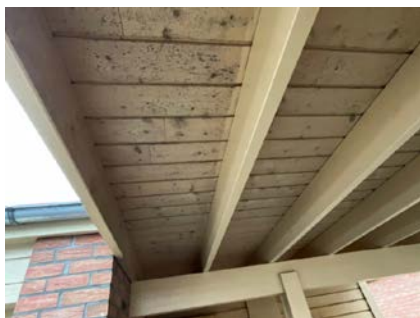
Det registreres svertesopp på undersiden av undertak i svalgang

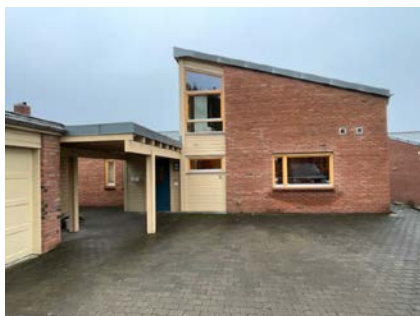
Noe saltutslag på murfasader vil være naturlig, fasader som har lite konstruktiv beskyttelse i form av for eksempel takutstikk vil være ekstra utsatt.

Noe saltutslag på murfasade

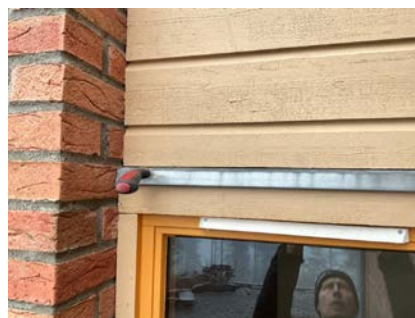
-Mot beslagsdetaljer er det registrert råte i trekledning som følge av for liten avstand mellom beslag og kledning til at fuktighet kan dreneres ut og trevirke kan tørke opp.

Liten avstand mellom kledning og beslagsdetaljer over vindu i spisestue

- Det må foretas tiltak for å lukke avviket.
- For å lukke avviket må enkelte kledningsbord byttes og det må etableres tilstrekkelig avstand fra bunn på trekledning til beslagsdetaljer.
- Utvendig trevirke har behov for overflatebehandling.

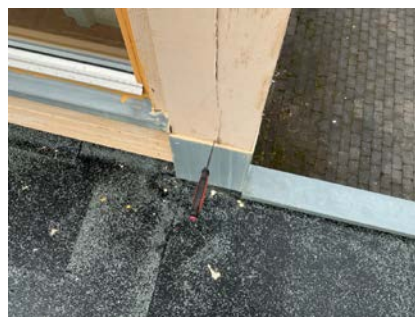
Tilløp til råte i søyle mellom vinduer på hjørne mot sør-øst.

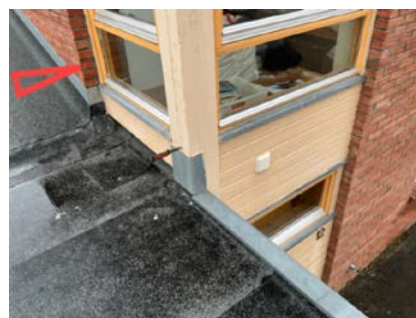
Værslitt overflatebehandling på vindu

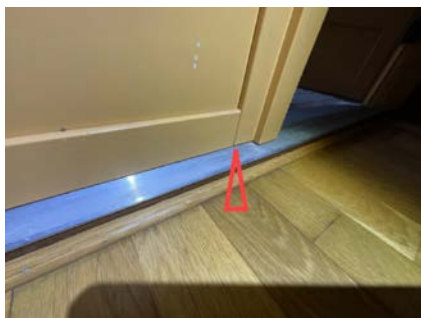
Sidedør på tofløyet balkongdør i soverom tar i terskel, sidedør lar seg heller ikke låse i terske

- Dører må justeres.

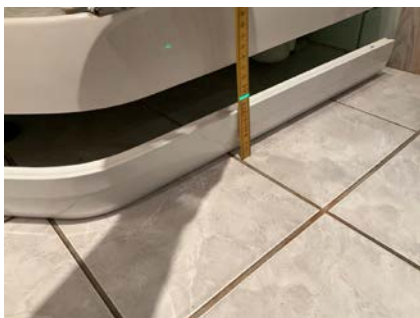
Måling av høydeforskjell på gulv. Topp laserstrek viser 79mm.

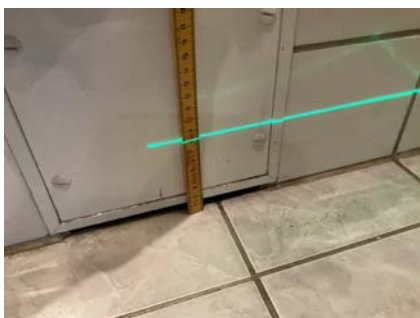
Måling av høydeforskjell på gulv. Topp laserstrek viser 82mm.  
Høydeforskjell på 3mm fra gulv ved dør til topp sluk ved badekar.

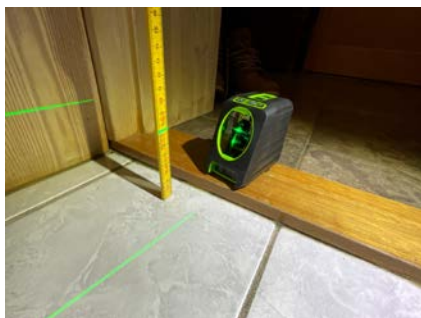
Måling av høydeforskjell på gulv. Topp laserstrek viser 75mm

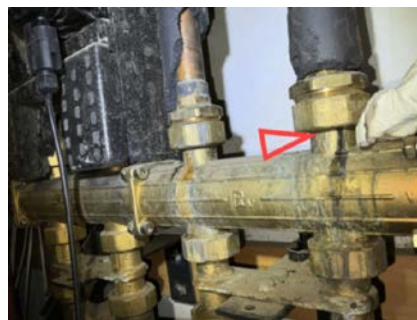
Drypplekasje på samlestokk til varmeanlegg

-Kostnadsestimatet settes med tanke på kontroll av anlegget for å avdekke kostnader til eventuelle utbedringer.

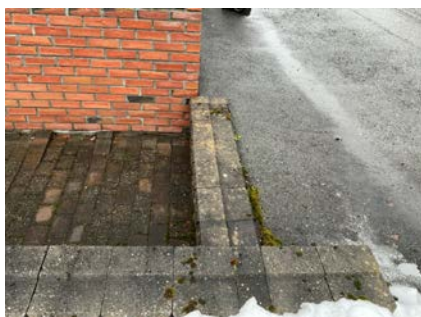
Registrert mindre skjevheter i forstøtningsmur

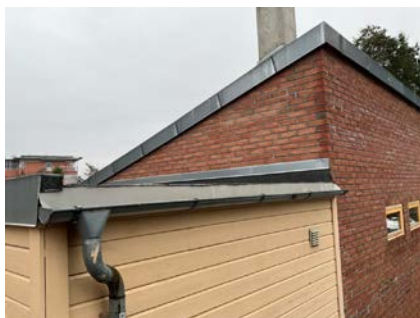
Noe saltutslag på murfasader vil være naturlig, fasader som har lite konstruktiv beskyttelse i form av takutstikk vil være ekstra utsatt.

Saltutslag på murfasader
