# Tilstandsrapport

Fritidsbolig

Fjelestadvegen 9, 4737 HORNNES

Befaringsdato: 06.08.2025

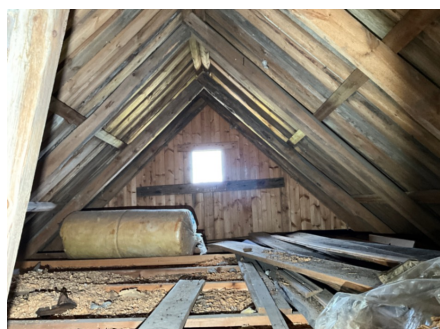
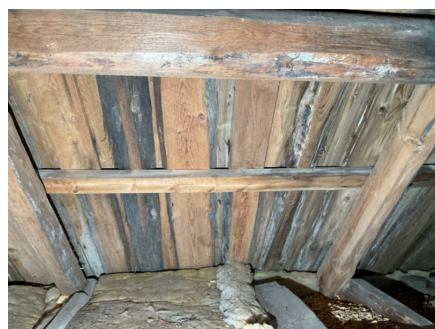
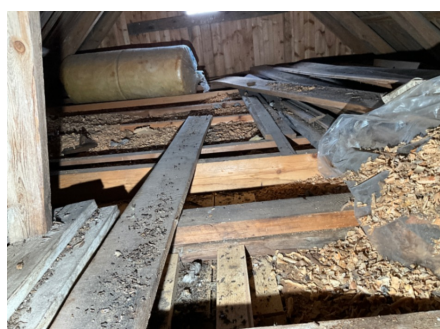
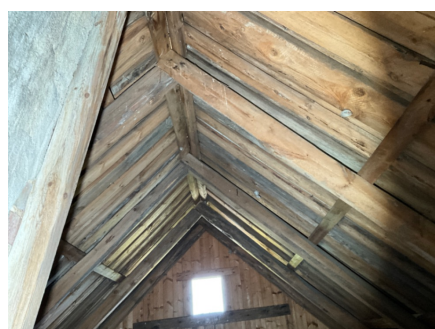
## TG 1 Vinduer

Bygningen har malte trevinduer med 2-lags glass. Alle vinduene er byttet i 2013, utenom 2 stk helt på kaldtloftet. Enkelte vinduer er funksjonstestet for heng i hengsler og tetting, uten å finne nevneverdig avvik. Årlig justeringer/smøring av vinduer må forventes.

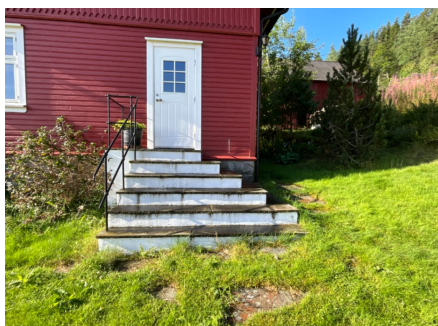
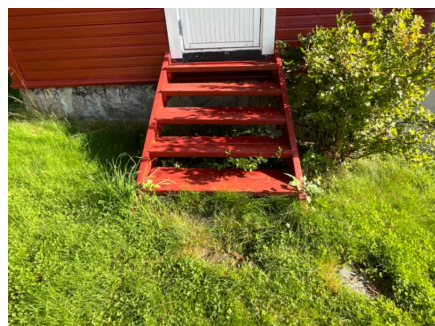
Konsekvens av manglende rekkverk er at trappen er mindre sikker i bruk og gir økt fare for fallskader.

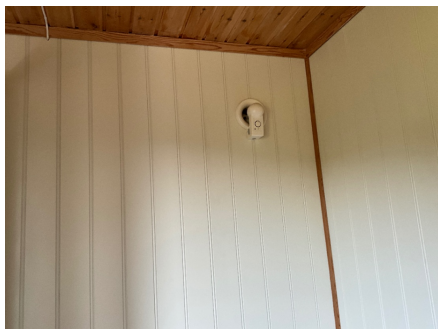
- Det bør etableres tilfredsstillende tilluft til våtrom f.eks. luftespalte ved dør e.l.
- Over tid kan manglende tilluftsventilering resultere i mugg- og soppdannelse, spesielt på steder som ikke får god nok luftgjennomstrømning.

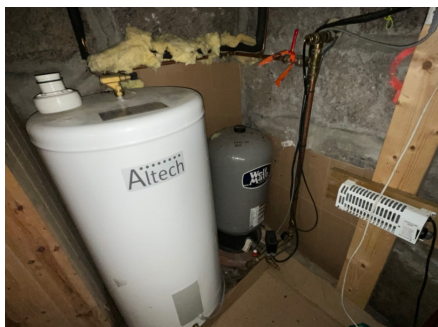
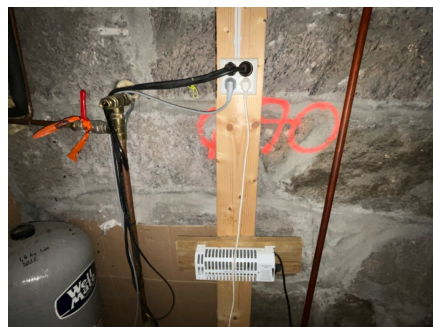
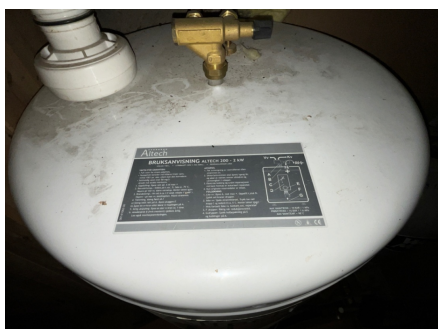
Den elektriske tilkoblingen med stikkontakt kan medføre økt fare for brannutvikling, grunnet belastningen tilkoblingen utsettes for.

Tilstandsgraden settes i tråd med krav gitt i gjeldende standard (NS3600)

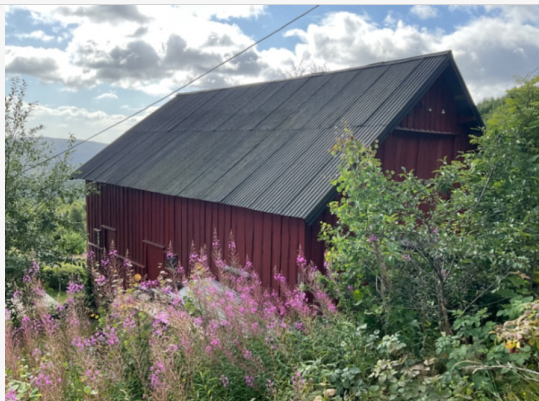
Det må påregnes store utbedringer/renovering.

Bygget er ikke tilstandsvurdert ihht Forskrift til avhendingslova og NS3600. Dette er kun en enkel beskrivelse.
