# Sjarmerende, usjenert hytte med uthus/låve! Stor og solrik tomt | Vann/avløp/kjørevei | Utsikt!

# Tilstandsrapport

Befaringsdato: 06.08.2025

Rapportdato: 13.08.2025

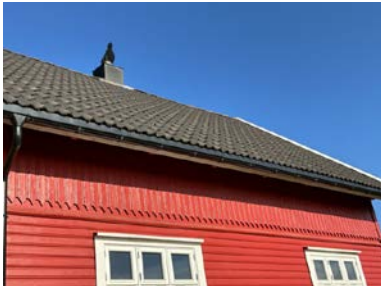
## TG 2 Veggkonstruksjon

Veggene har trekonstruksjon av ukjent utførelse. Fasade/kledning har liggende og stående bordkledning.

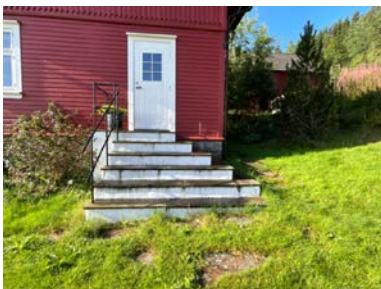
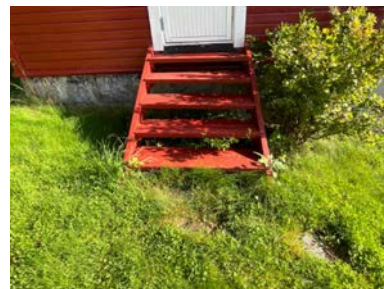
Konsekvens av manglende rekkverk er at trappen er mindre sikker i bruk og gir økt fare for fallskader.

**Kostnadsestimat: Under 10 000**

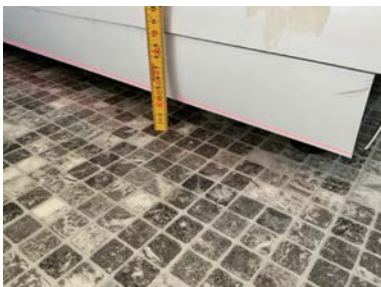
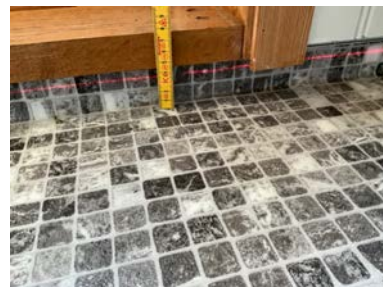
## 1. ETASJE > BAD/VASKEROM

- Det benyttes tett dusjkabinett og gulvet får ingen vannbelastning ved normalt bruk, men hver obs på lekkasjevann.

Avviket har ingen konsekvens ved dagens bruk, ved endret bruk må det etableres fall til sluk.

### TG 3 Sluk, membran og tettesjikt

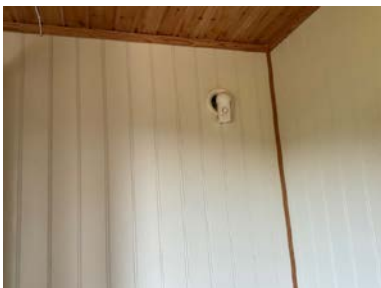
## 1. ETASJE > BAD/VASKEROM

### TG 0 Tilliggende konstruksjoner våtrom

Hulltaking er ikke foretatt da det er tilgang på undersiden i kjelleren ved rørgjennomføringer. Fuktvotemåling (vekt%) i konstruksjonen ble målt til under 6.

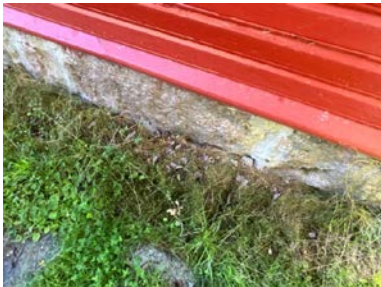
## TG 2 Grunnmur og fundamenter

Bygningen har grunnmur i natursteinsmur.

- Grunnmuren har sprekkdannelser.

Mindre riss mellom steinene er helt normalt på eldre bygg.

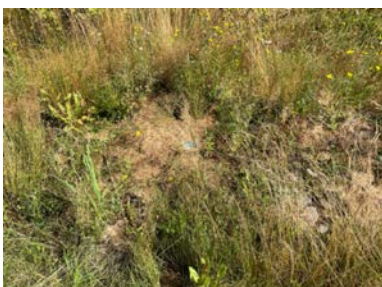
Toppen av tanken, ukjent tilstand og alder.
