Arne Garborgs vei 39, 1462 FJELLHAMAR

**Hel tomannsbolig - Stor tomt på
1 290 kvm - Solrik uteplass og
hage - Generasjonsbolig**

Tilstandsrapport

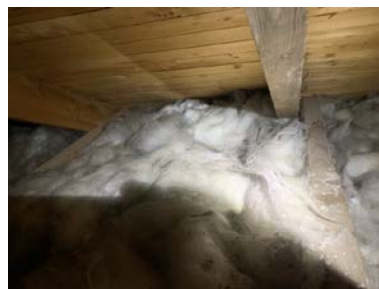
Ingen synlig luftespalte

Isolasjon ført helt mot undertak. Ingen synlig lufting av konstruksjonen
