# Tilstandsrapport

Boligbygg med flere boenheter

Henrich Gerners gate 17, 1530 MOSS

Befaringsdato: 27.05.2025

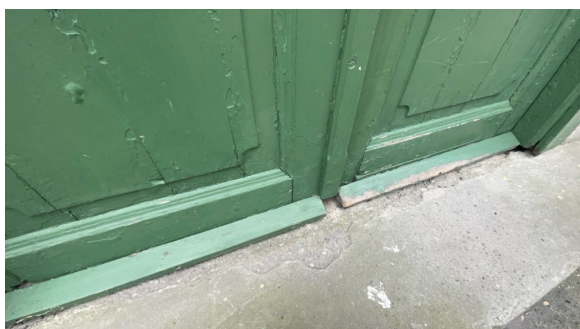
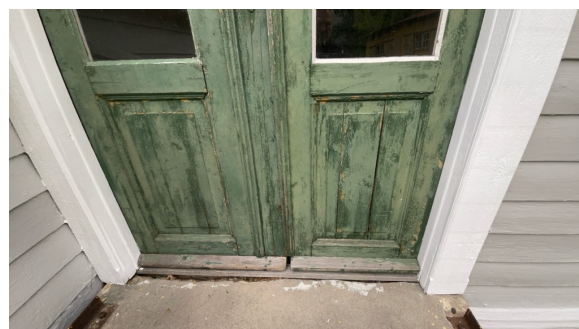
Råteskader port

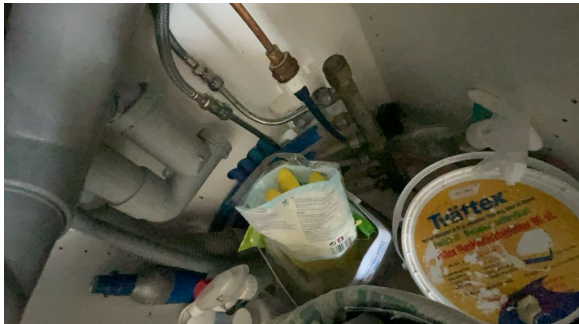
En eventuell lekkasje på anlegget vil resultere i lekkasje i skap på kjøkken.

- Det bør foretas tiltak på anlegget som sikrer bedre løsning på eventuelt lekkasjevann fra rør i rør system.
