Henrich Gerners gate 17, 1530 MOSS

**Sentralt beliggende 2-roms  
selveierleilighet i 2. etg. i  
sjarmerende Møllebyen i Moss**

Befaringsdato: 27.05.2025

Rapportdato: 11.06.2025

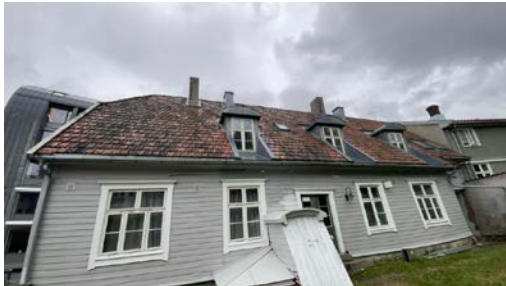
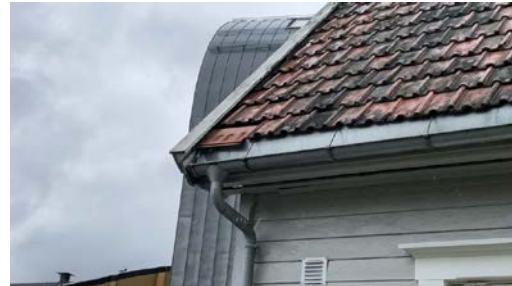
## TG 2 Nedløp og beslag

Takrenner, nedløp og beslag i metall.

- Overvåk tilstanden jevnlig. For å få tilstandsgrad 0 eller 1 må beslag/renner/nedløp skiftes ut, men tidspunktet for når dette er nødvendig er vanskelig å si noe om.
- Stigetrinn for feier må monteres.
- Andre tiltak:

Det anbefales montering av snøfangere.

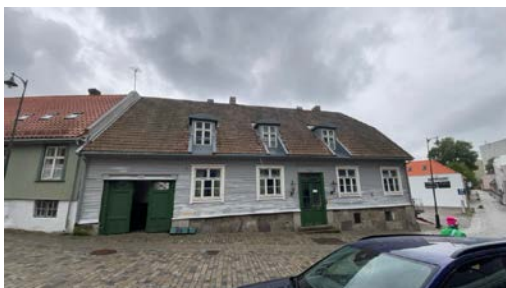
## TG 3 Veggkonstruksjon

Det er påvist råteskader i veggkonstruksjonen og i bordkledningen.

Ytterhjørne i portrom inn mot bakgård har skader.

Veggene har trekonstruksjon av ukjent utførelse. Fasade/kledning har liggende bordkledning.

**Kostnadsestimat: 10 000 - 50 000**

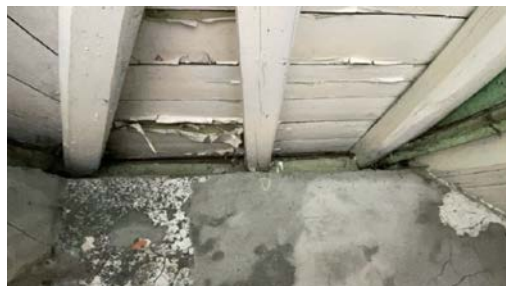
## TG 3 Vinduer

Det er påvist vinduer med fukt/råteskader.

Karmene i vinduer er slitte og det er sprekker i trevirket.

Bygningen har malte trevinduer med 2-lags glass.

Det bør monteres beslag ut på vannbrett med beslag opp i vinduskarm.

**Kostnadsestimat:** 10 000 - 50 000

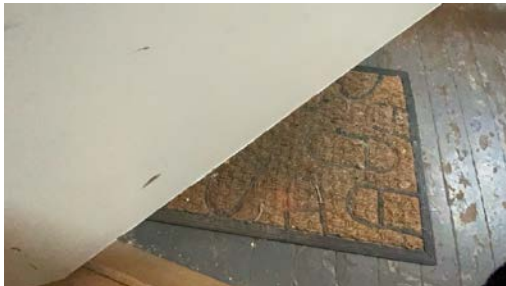
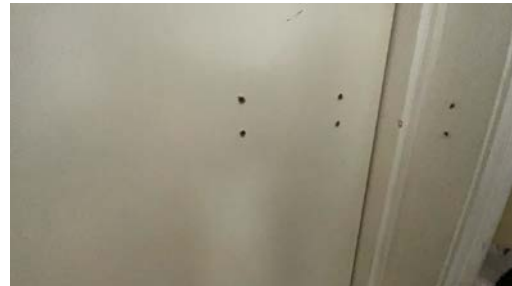
## TG 3 Dører - ytterdører

Det er påvist dør(er) med fukt/råteskader.

Karmene i dører er værslitte utvendig og det er sprekker i trevirket.

Bygningen har malt hovedytterdør.

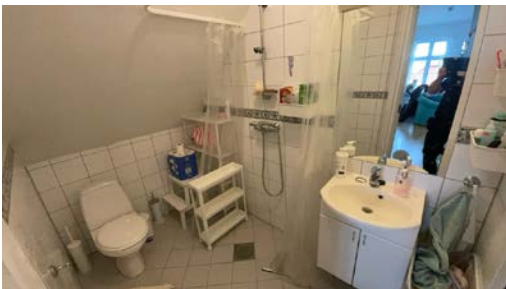
#### TG 2 Overflater vegger og himling

- Det er påvist at flisfuger har riss/sprekker.
- Det er vindu/dør med ikke fuktbestandige materialer i våtsonen (ved vask, dusj, badekar, osv.), løsningen eller byggematerialet er uegnet.

Enkelte riss i fuger ved dusj

Sprekker løse fuger mot gulv og himling.

- Slike riss/sprekker kan indikere bakenforliggende fuktskader, og konstruksjonen bør observeres jevnlig for å vurdere utvikling.
- Fuger bør skiftes ut.
- Uegnede materialer må fuktbeskyttes/utskiftes.

Himling bør utføres med godkjent våtromsystem.

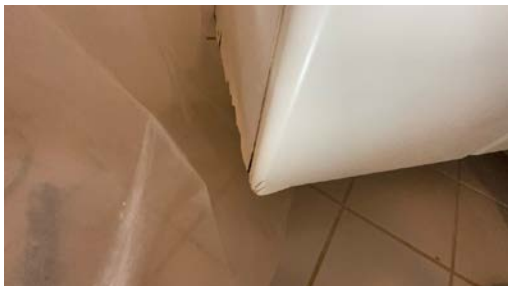
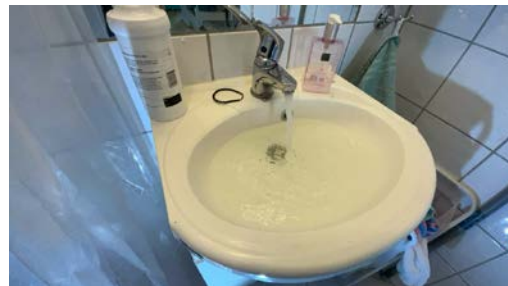
- Det er påvist skader på innredning.

Skader etter fukt på innredning.

- Dersom avvik ikke utbedres er det fare for videre skadeutvikling.

Avløp/vannlås renses.

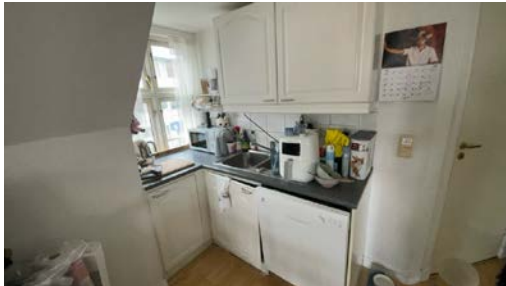
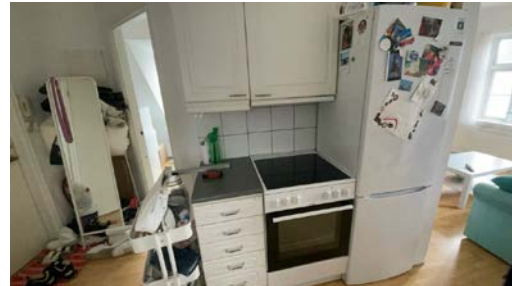
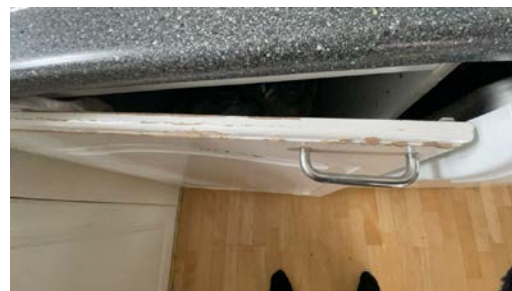
- Det er påvist skader på overflater/kjøkkeninnredning utover normal slitasjegrad.

Skader fronter etter fukt, må byttes.

- Det må påregnes lokal utbedring/utskiftning.

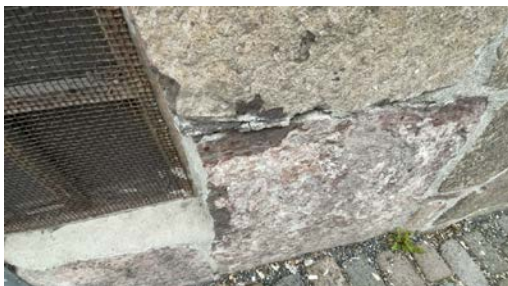
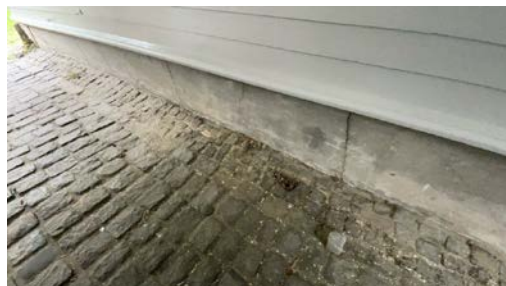
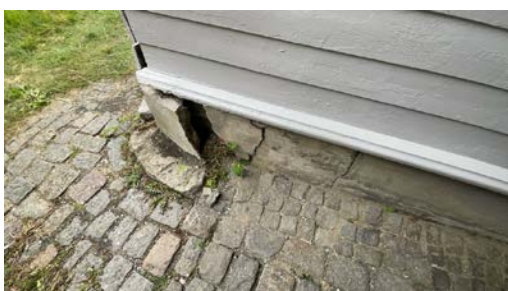
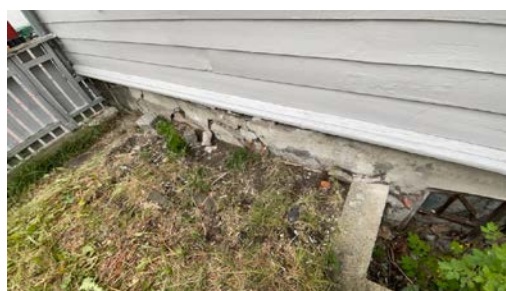
- Det er registrert horisontalriss som er symptom på jordtrykk.
- Det er registrert skråriss som er symptom på setninger.
- Grunnmuren har sprekke-dannelser.
- Grunnmuren har setningsskader.

Grunnmur i sten har sprekker og løse fuger.

Sprekker i mur flere steder.

Til venstre for trapp til kjeller og i mur til trapp er det kraftige sprekker.

På hjørne i portrom inn i bakgård er det skade på hjørne.

- Påviste skader må utbedres.
- Lokal utbedring må utføres.

Det må påregnes kostnader for utbedring av skader, manglende tiltak gir fare for skader på bakenforliggende konstruksjoner.

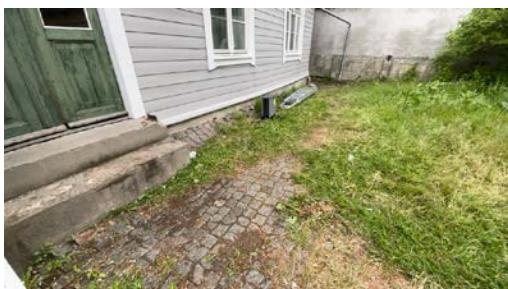
## TG 3 Terrengforhold

Terreng er opparbeidet inn mot boligen.

- Det bør foretas terrengjusteringer.
- Ytterligere undersøkelser anbefales.
