Henrich Gerners gate 17, 1530 MOSS

**Sentralt beliggende 2-roms  
leilighet i 2. etg. i sjarmerende  
Møllebyen i Moss – nær strand,  
byliv og togstasjon**

Befaringsdato: 27.05.2025

Autorisert foretak: Frosterød Takst AS

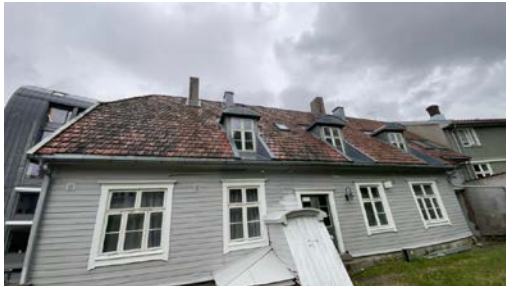
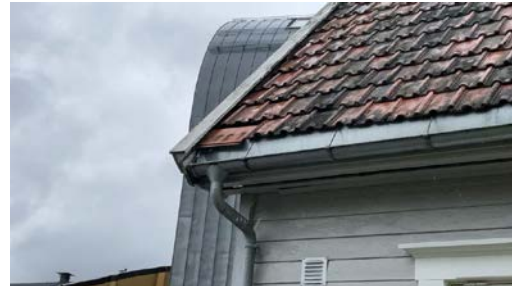
## TG 2 Nedløp og beslag

Takrenner, nedløp og beslag i metall.

- Overvåk tilstanden jevnlig. For å få tilstandsgrad 0 eller 1 må beslag/renner/nedløp skiftes ut, men tidspunktet for når dette er nødvendig er vanskelig å si noe om.
- Stigetrinn for feier må monteres.
- Andre tiltak:

Det anbefales montering av snøfangere.

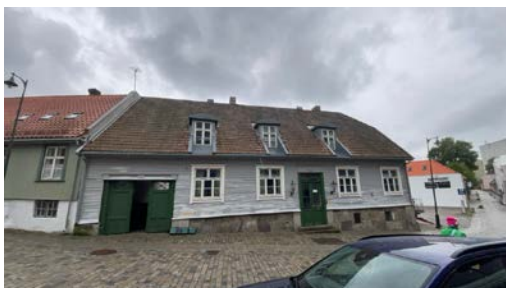
## TG 3 Veggkonstruksjon

Det er påvist råteskader i veggkonstruksjonen og i bordkledningen.

Ytterhjørne i portrom inn mot bakgård har skader.

Veggene har trekonstruksjon av ukjent utførelse. Fasade/kledning har liggende bordkledning.

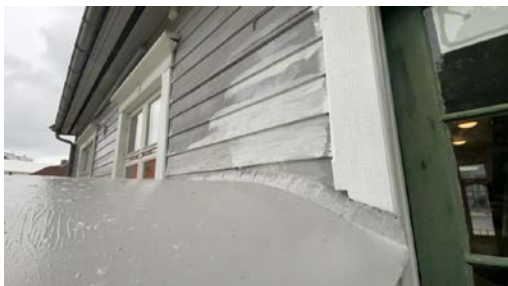
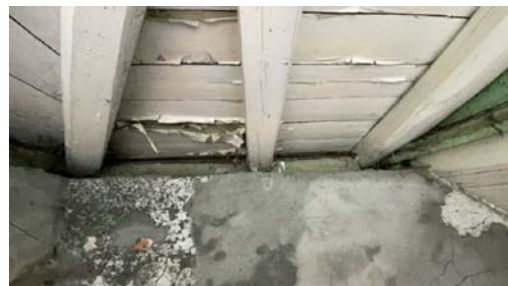
## TG 3 Vinduer

Det er påvist vinduer med fukt/råteskader.

Karmene i vinduer er slitte og det er sprekker i trevirket.

Bygningen har malte trevinduer med 2-lags glass.

Det bør monteres beslag ut på vannbrett med beslag opp i vinduskarm.

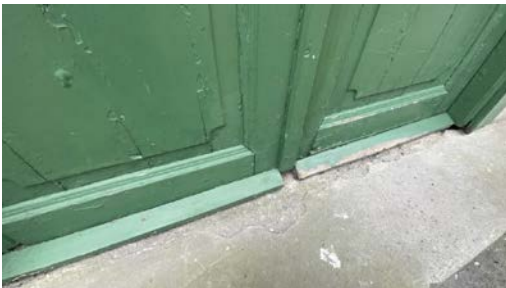
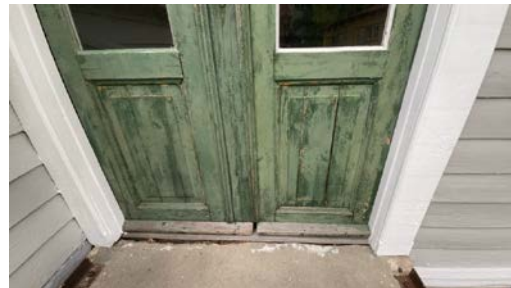
Råteskader port

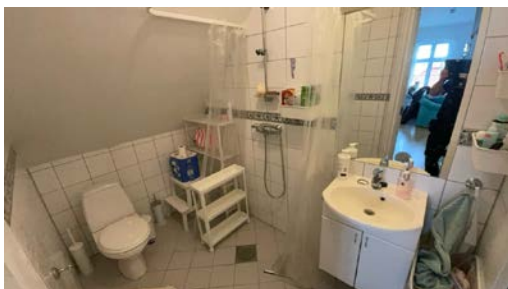
### 2. ETASJE > BAD

- Det er påvist at flisfuger har riss/sprekker.
- Det er vindu/dør med ikke fuktbestandige materialer i våtsonen (ved vask, dusj, badekar, osv.), løsningen eller byggematerialet er uegnet.

Enkelte riss i fuger ved dusj

Sprekker løse fuger mot gulv og himling.

- Slike riss/sprekker kan indikere bakenforliggende fuktskader, og konstruksjonen bør observeres jevnlig for å vurdere utvikling.
- Fuger bør skiftes ut.
- Uegnede materialer må fuktbeskyttes/utskiftes.

Himling bør utføres med godkjent våtromssystem.

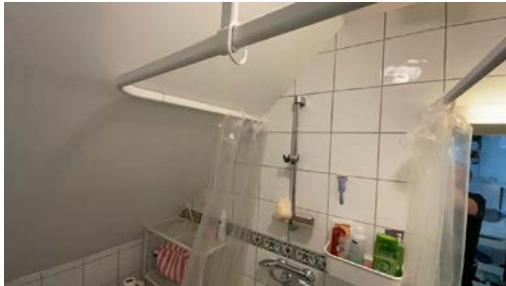
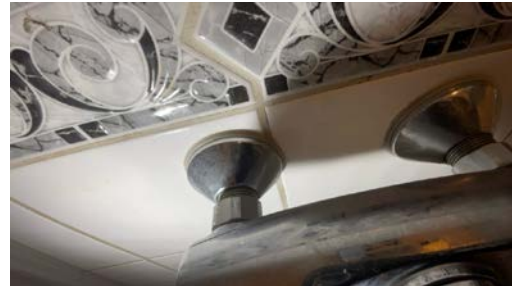
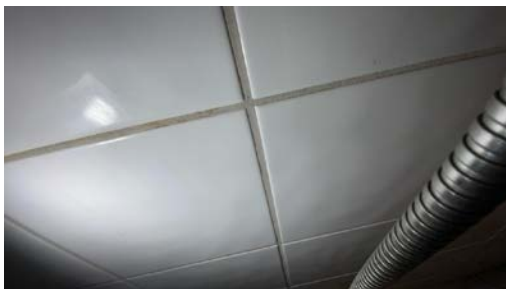
## 2. ETASJE > BAD

Noe bom fliser og enkelte skader.

Vurdering av bom på fliser. Generelt er det slik at normen om når bom på flis ansees som en reklamasjon er når flisen har bom mer en 60% og det ikke forekommer sprekker og riss i fuger. NS3600 vurderer dette ulikt. NS3600 1.2 oppgir bom som et symptom på "svikt i vedheft og dette gis TG 2. NS3600 gir ingen beskrivelser av omfang av symptomet. Vurderingen er derfor basert på funn av bom i min. 1. flis uavhengig av omfang.

- Selv om bom eller hullid ikke alltid er et umiddelbart problem, bør det overvåkes nøye for eventuell utvikling i sprekker i flisfuger e.l., oppstår dette må en foreta tiltak for å begrense utviklingen.
- Andre tiltak:

Lokale utbedringer med bom på fliser, i forbindelse med et slikt arbeid kan det avdekkes skjulte mangler som sprekker i konstruksjonen eller man kan utføre arbeid som skader membran/tettesjikt.

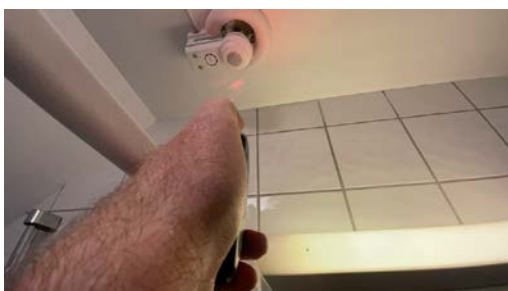
## 2. ETASJE > BAD

Det er utført søk med fuktindikator type Protimeter MMS 3 som viser høyere verdier i deler av gulv og inn mot sluk en referansenivået for rommet. Det kan ikke konkluderes med skader på bakgrunn av dette da det ikke foreligger noe informasjon om membranløsning.

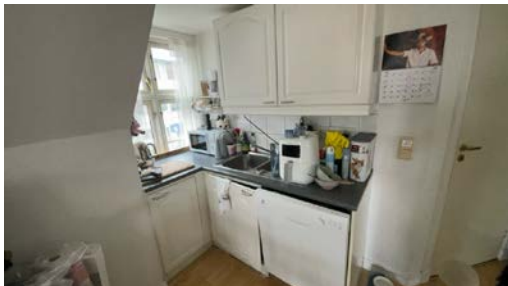
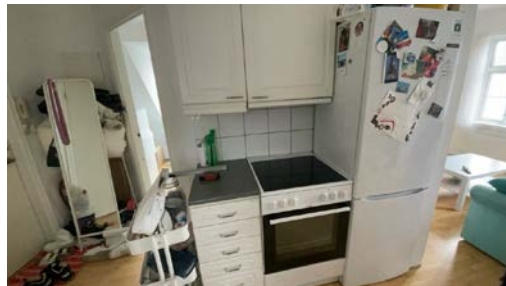
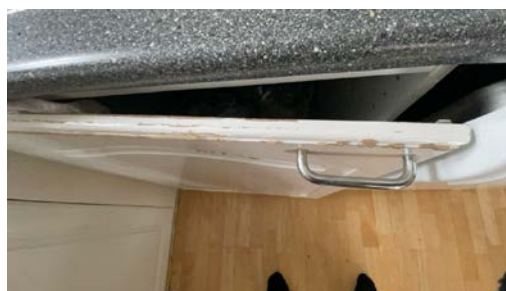
- Det er påvist skader på overflater/kjøkkeninnredning utover normal slitasjegrad.

Skader fronter etter fukt, må byttes.

- Det må påregnes lokal utbedring/utskiftning.

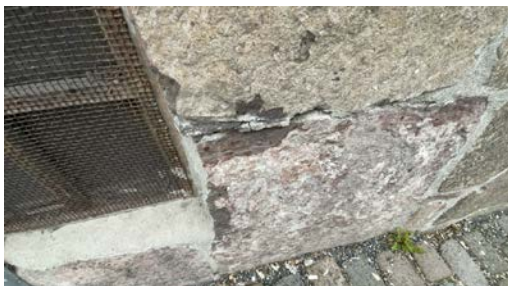
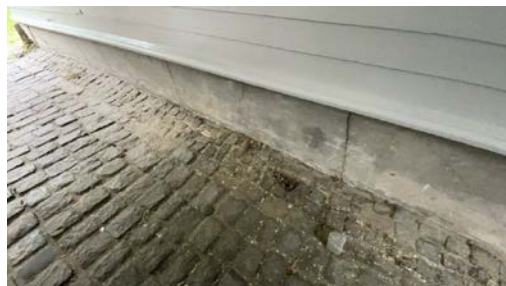
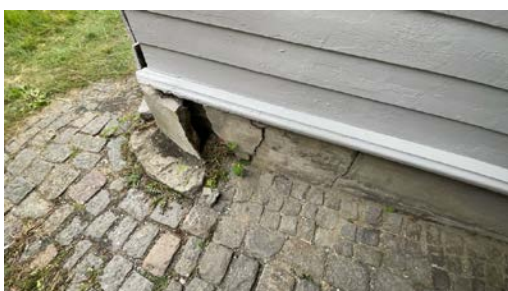
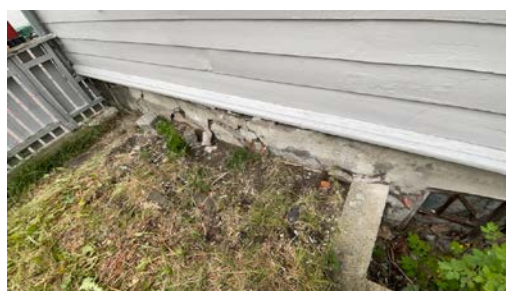
- Det er registrert horisontalriss som er symptom på jordtrykk.
- Det er registrert skråriss som er symptom på setninger.
- Grunnmuren har sprekke-dannelser.
- Grunnmuren har setningsskader.

Grunnmur i sten har sprekker og løse fuger.

Sprekker i mur flere steder.

Til venstre for trapp til kjeller og i mur til trapp er det kraftige sprekker.

På hjørne i portrom inn i bakgård er det skade på hjørne.

- Påviste skader må utbedres.
- Lokal utbedring må utføres.

Det må påregnes kostnader for utbedring av skader, manglende tiltak gir fare for skader på bakenforliggende konstruksjoner.

**Kostnadsestimat: 50 000 - 100 000**
