# Tilstandsrapport

Boligbygg med flere boenheter

Wergelands vei 23, 3613 KONGSBERG

Oppdragsnr.: 20863-1069

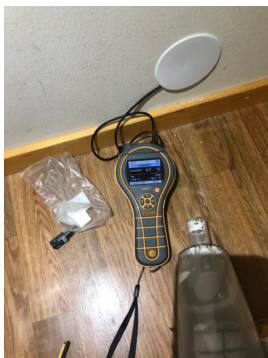
## TG 0 Tilliggende konstruksjoner våtrom

Bunnsvill og stendere er av stål. Hulltaking er foretatt uten å påvise unormale forhold. Hulltaking er foretatt ved/i soverom.
