Ånavegen 2, 5550 SVEIO

**Flott og innholdsrik familiebolig |
Carport og dobbel garasje | Stor og
velstelt hage | Barnevennlig
beliggenhet**

Befaringsdato: 15.04.2026

Rapportdato: 17.04.2026

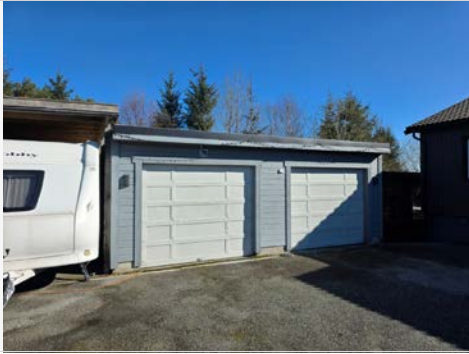
Garasje

Garasjen fremstår med behov for vedlikehold og oppgraderinger. Det er påvist fukt skjolder og fukt i undertak. Eier opplyser om at lekkasje i garasjetaket skal utbedres før overtakelse.
