# Tilstandsrapport

Rekkehus

Fitjanveien 3 B, 8050 TVERLANDET

Befaringsdato: 08.05.2025

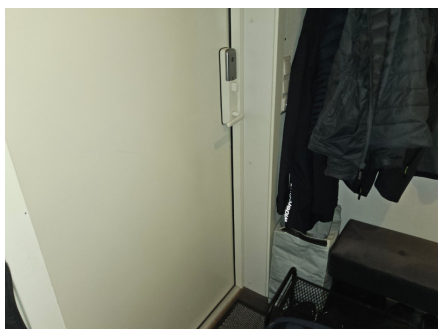
## TG 1 Dører

Bygningen har malt hovedytterdør med elektronisk lås.

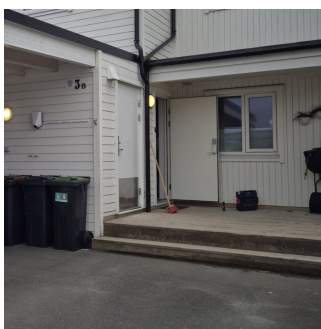
## TG 1 Balkonger, terrasser og rom under balkonger

Markterrasser med spaltegulv og levegger mot naboseksjoner. Utgang fra stuen. Markterrasse etablert ved ingangssonen.

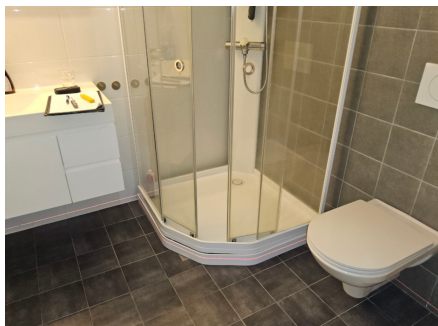
Flislagt bad i 2. etasje med dusjkabinett, helstøpt servantinnredning med lys over speilet. Veggmontert toalett.

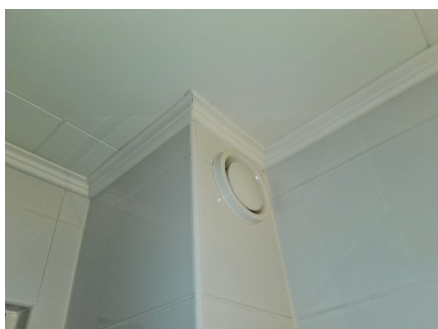
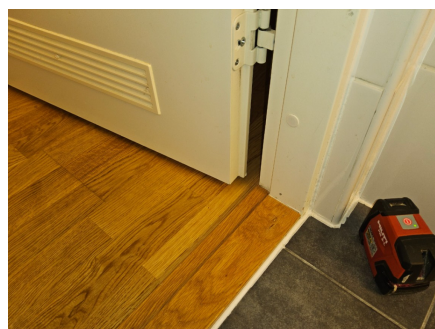
### TG 1 Ventilasjon

Det er balansert ventilasjon.

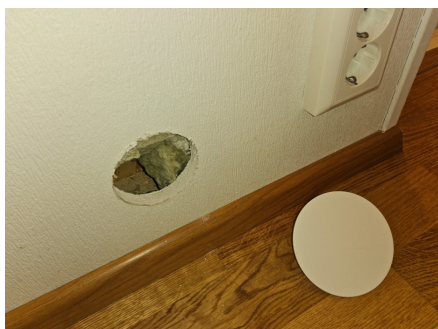
### TG 1 Tilliggende konstruksjoner våtrom

Hulltaking er foretatt uten å påvise unormale forhold. Hulltaking er foretatt ved/i Gang.

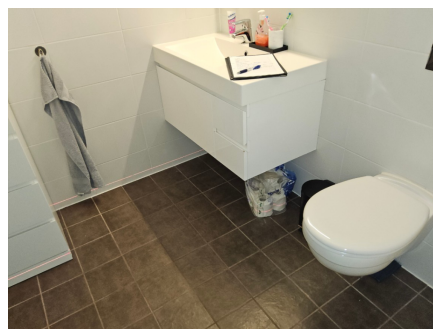
### TG 1 Sanitærutstyr og innredning

Flislagt bad i 1. etasje med dusjnisse/vegger med armatur på vegg. Veggmontert toalett. Helstøpt servanttinnredning med lys over speilet.

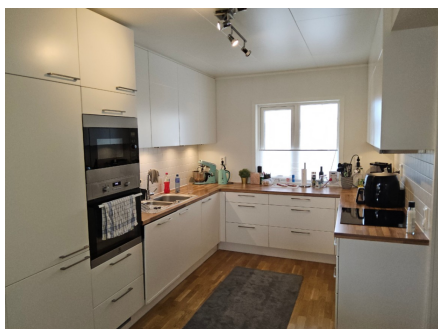
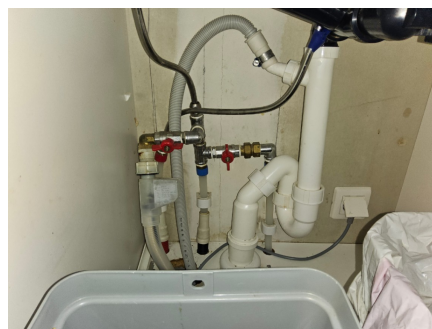
### TG 1 Overflater og innredning

Kjøkkenet er plassert tilbaketrukket i stuen og har en hesteskoformet benkeplate med nedfelt oppvaskbenkbeslag og nedfelt komfyrtopp. Innredning med slette fronter. Benkekarusell, kolonialskuffer, fliser over benk. Integrert kjøl/fryseskap. Høyskap med komfyr og mikrobølgeovn.

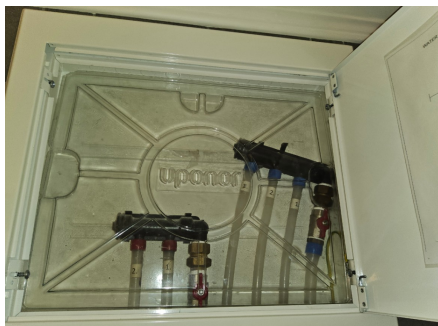
Innvendige vannledninger er av plast (rør i rør). Det er besiktiget i rørskap. Stoppekrane der.

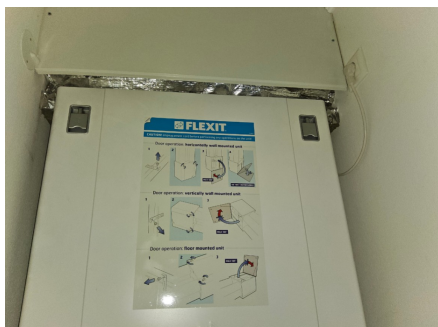
## TG 1 Ventilasjon

Boligen har balansert ventilasjon. Plassert i bod.

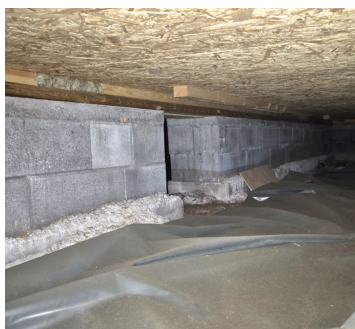
## TG 1 Grunnmur og fundamenter

Bygningen har grunnmur i betongstein. Det er stripefundamenter av betong under grunnmur.
