# Tilstandsrapport

Fritidsbolig

Ramsvikneset 33, 5546 RØYKSUND

Befaringsdato: 30.08.2025

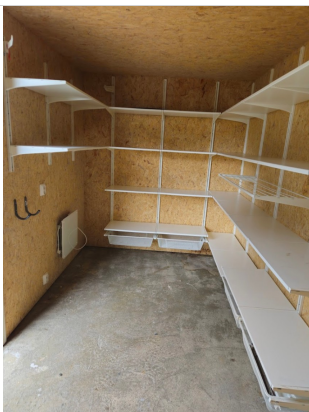
Boden er kun enkelt beskrevet, den er ikke inngående vurdert og fuktsøk er ikke gjennomført

Bygget er ikke tilstandsvurdert ihht Forskrift til avhendingslova og NS3600. Dette er kun en enkel beskrivelse.

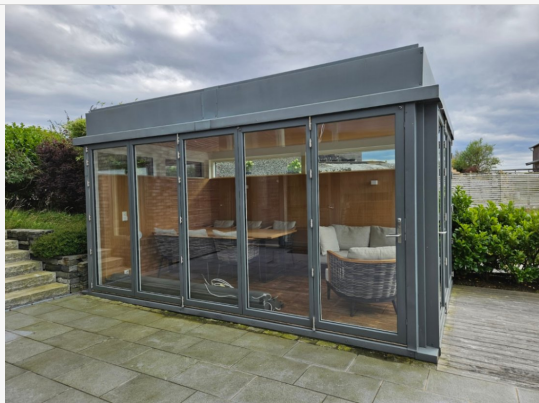
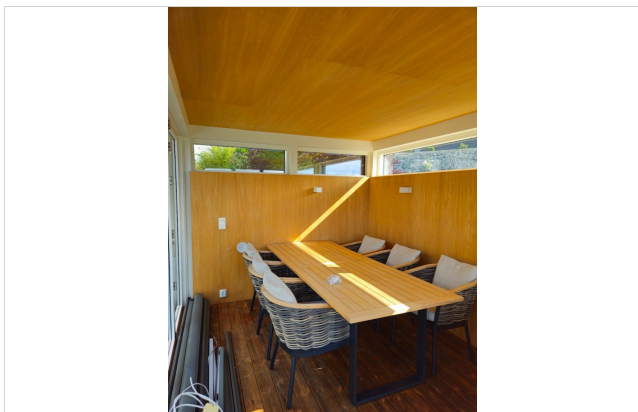
## Hagestue

Hagestue er kun enkelt beskrevet, den er ikke inngående vurdert og fuktsøk er ikke gjennomført

Bygget er ikke tilstandsvurdert ihht Forskrift til avhendingslova og NS3600. Dette er kun en enkel beskrivelse.
