Ramsvikneset 33, 5546 RØYKSUND

**Arkitekttegnet funkishytte med  
spektakulær utsikt mot  
Karmsundet | Flytebrygge med  
båtplass | Lekre uteområder |**

# Arkitekttegnet funkishytte med spektakulær utsikt mot Karmsundet | Flytebrygge med båtplass!

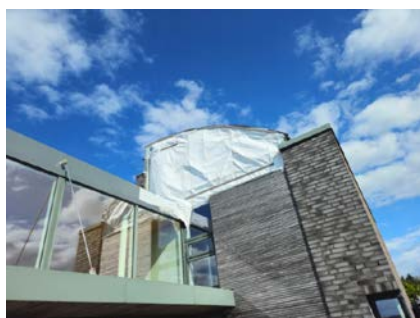
### Vurdering av avvik:

Det henvises til skaderapporter

Overgang tak-vindu er ikke tett. Det er noe midlertidig tetting for å hindre at fuktighet å trenge inn.

- Utettheter i utvendige beslag må utbedres.

**Kostnadsestimat: 100 000 - 300 000**

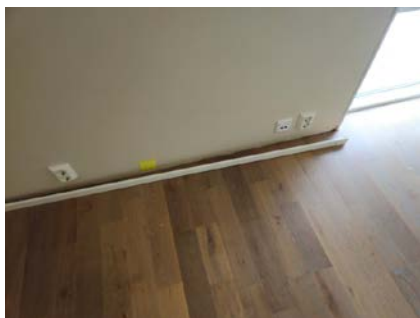
Det er flere plasser saget hull i yttervegger for å søke etter fukt.

Fjernet gulvlister for å søke etter fuktighet i konstruksjon

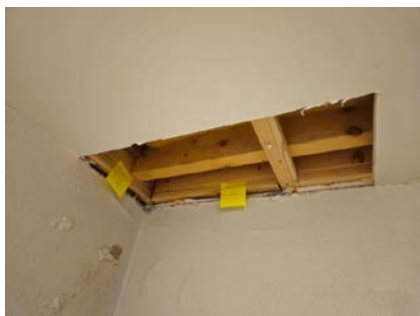
Årsaken til fukt inntrengning henger sammen med utvendig fasade/vinduer og må utbedres. Det må gjøres ytterligere undersøkelser om det er råteskader i bjelkelag

Det er påvist fuktighet i bjelkelag

**Kostnadsestimat: 100 000 - 300 000**

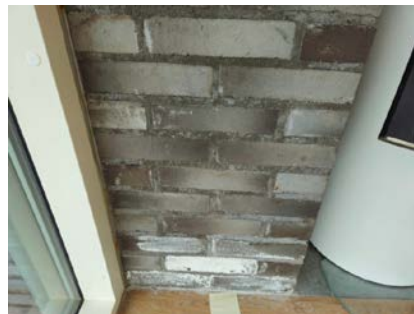
Saltutslag på teglsteinpipe

Det bør monteres pipebeslag.

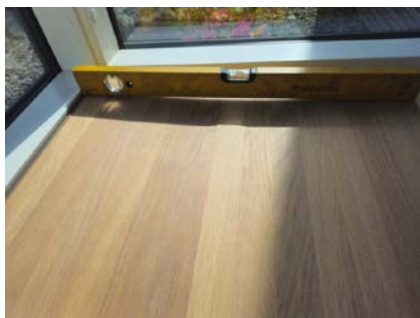
Parkett på repos buler og har fuktskader.

Utbedre årsaken til skaden og bytte ut parkett på repos.

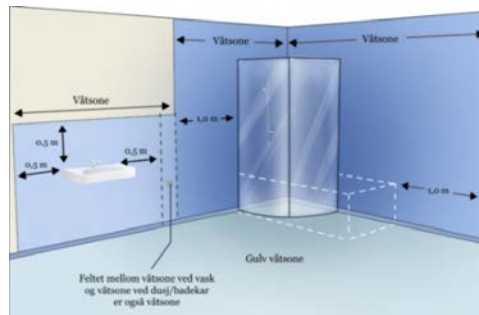
Dør til badet står i våtzone.

Våtzone strekker seg 1 meter til side for dusj

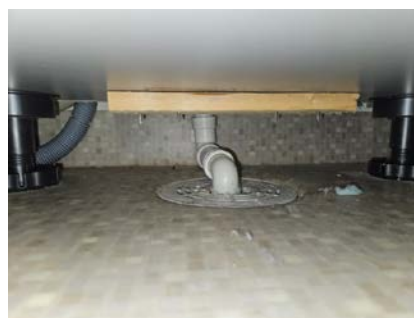
- Når sluket har begrenset tilgang, er det vanskelig å rengjøre sluket og å inspisere den for å oppdage skader i membranen/fuger rundt sluket, som er avgjørende for å forhindre lekkasjer.

Sluk ligger under innredning og er vanskelig å rengjøre og kontrollere.

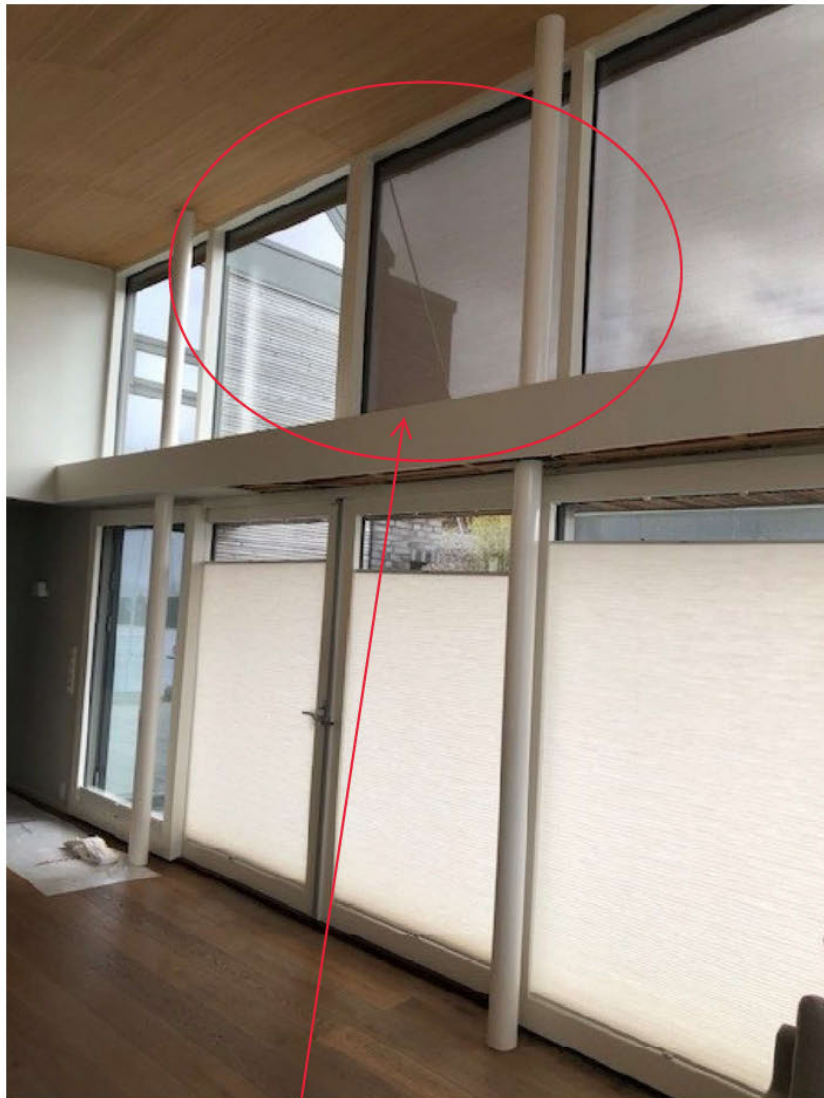
Oversikt vegg mot SØR

Området hvor det er opplyst at det tidligere er forsøkt utbedring. Samme området hvor det nå er kraftigst lekkasje

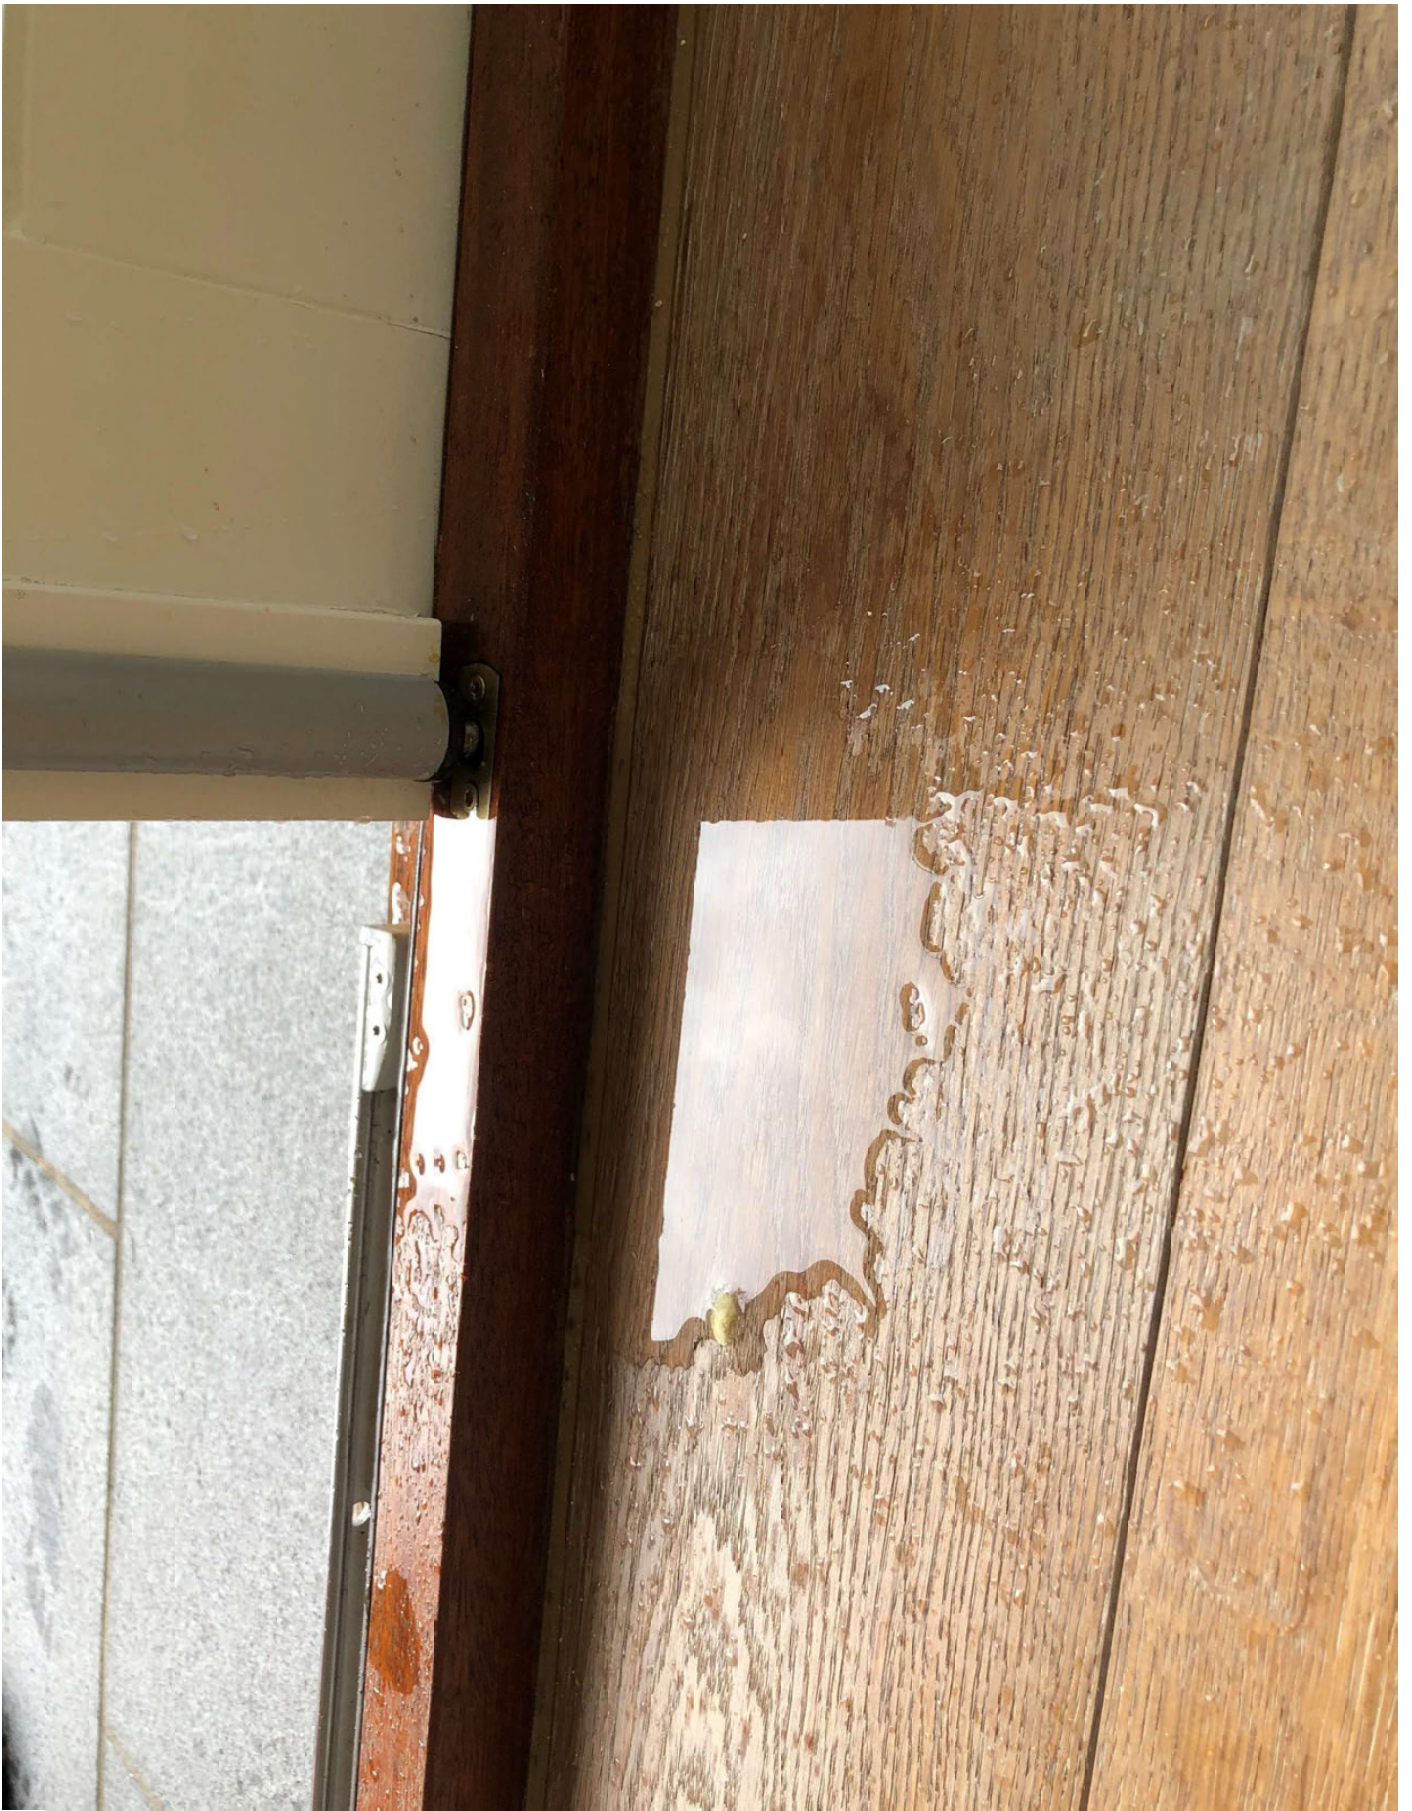
Topplate på søyle til høyre for  
skyvedør. Sterkt korrodert -  
inkludert festskruer

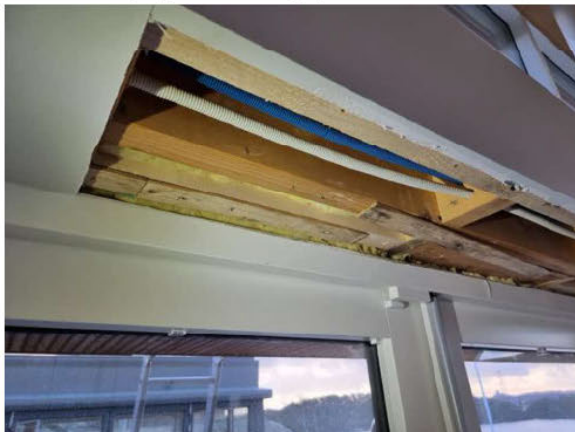
Bildet viser innkassing ved glassfasader i stue. Baldakin på utsiden av bygningen på denne siden.

Det er påvist vannlekkasje i dette området. Kunden har utført lekkasjesøk ved spyling. Årsaken til lekkasjen er mangelfull tetting mellom vindusfelter i fasaden. Videre avdekkes det flere svake løsninger i fasaden. Det er registrert lekkasjer langs hele innkassingen.

Det er også registrert svakt montert dampsperre i området, som mangler tilstrekkelig tetting mot vinduer. Dampspærren stopper ca en cm fra vinduet. Dette kan medføre økte problemer med fukt som følge av kondens.

Dampsperre skal være omhyggelig tettet i skjøter og langs tilslutninger for vinduer og lignende.

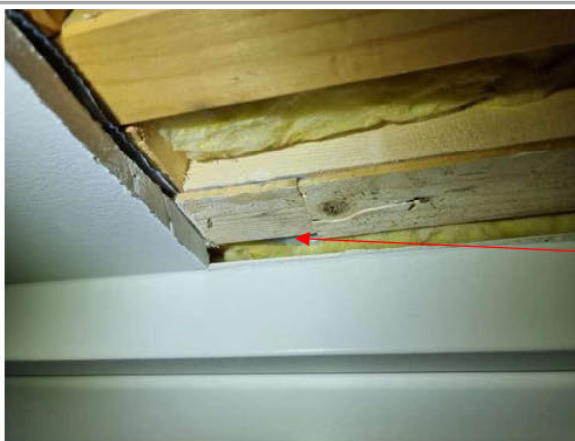
Bildet viser dårlig tilslutning mellom dampsperre og vinduer i fasaden.

Dampsperre er avsluttet her.

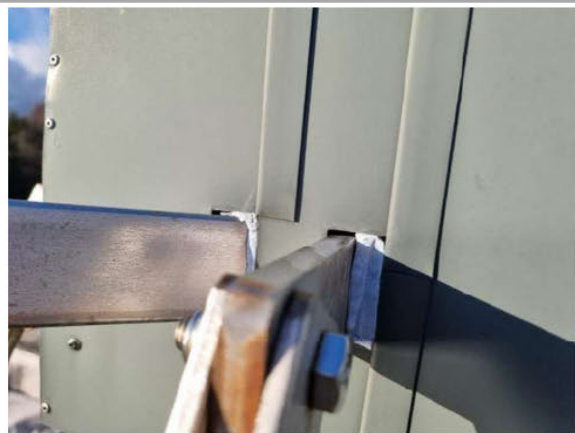
Bildet viser en svak løsning ved innfesting av festestag til baldakin utenfor glassfasadene.

Treverket på innsiden av dette punktet ser ut for å være råteskadet. (dårlig tilkomst for billedtaking)

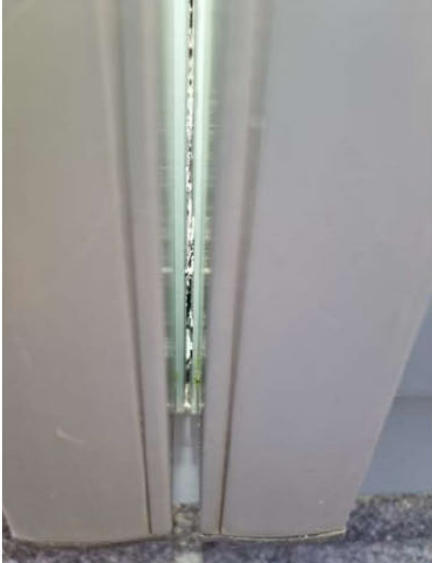
| | <p>Bildet viser dårlig tetting mellom to vinduer i andre etasje.</p> <p>Beslagene som er montert utenpå er rammene til utvendig solskjerming.</p> <p>Ved utført spyletest/lekkasjesøk i området kom det vann inn kort tid etter det ble spylt i området, som tilsvarer drivende regnvær.</p> |

Årsaken til lekkasjen kan skyldes flere forhold. Hovedårsaken og hvor skaden er mest fremtredende gjelder skjøt mellom to vinduer. Skjøten er ikke tilstrekkelig tett. Det er spor etter noe fugemasse eller lignende mellom vinduene, men det er ikke tett.

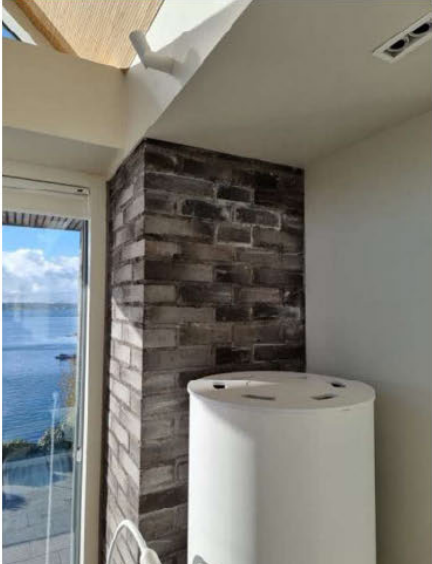
| | <p>Bildet viser saltutslag ved pipe. Det trenger vann inn i pipa.</p> <p>Pipa er ikke tekket med beslag eller puss på utsiden, og det er ukjent om pipa er tilstrekkelig behandlet for fuktsikring på utsiden. Det er vannansamling nede ved lufteventilen.</p> |

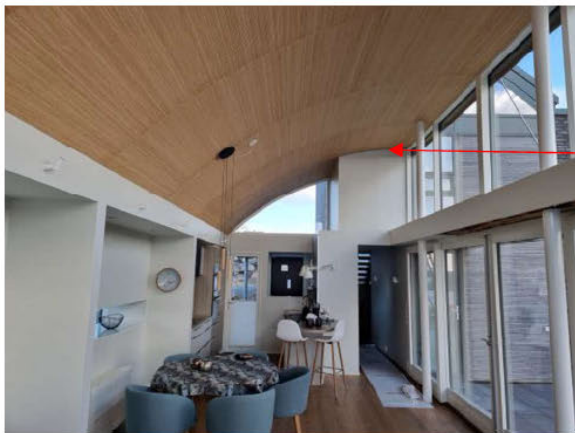
Det ser ut for å være en mindre lekkasje ved overgangen tak/vegg i dette området.

Det er registret fuktrosen i treverket i dette området.

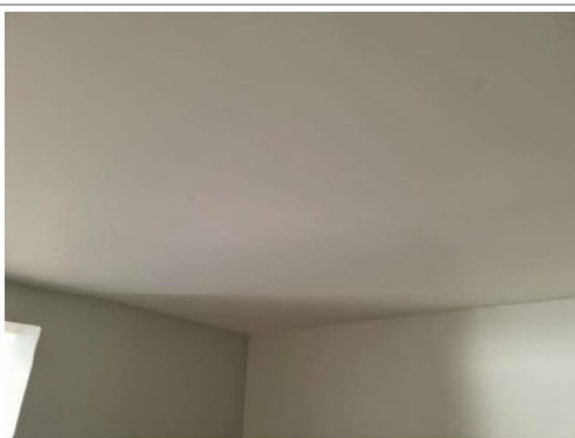
Bildet viser flat himling ved inngang. Inn under kortvegg på forrige bilde.

Synlige skruer bærer preg av at det har vært påkjenning av fukt.

På befaringsdagen gir ikke fuktsøk utslag.

I gangen må himling åpnes, og kles på nytt, sparkles og males.

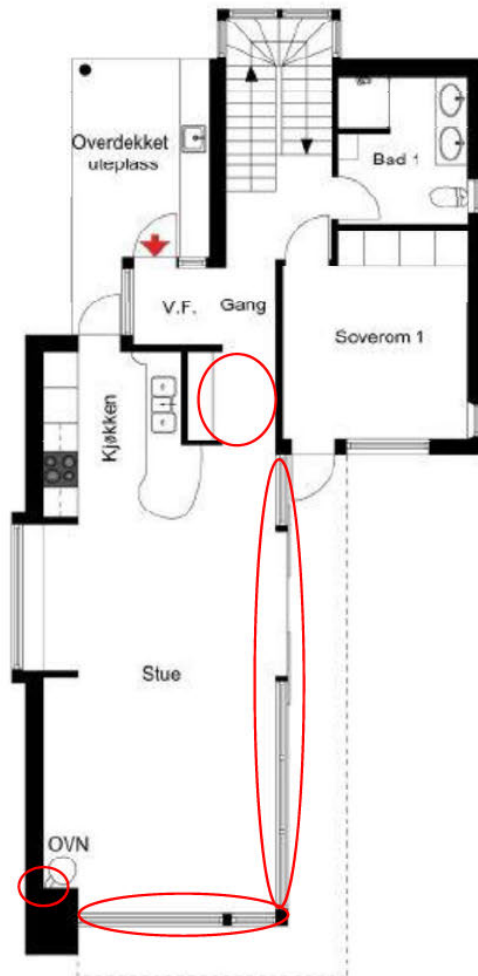
Plantegning med markerte fuktskader:

Fritidsboligen er skadet som følge av fukt som strekker seg over hele innkassing rundt glassfasade i stua, parketten er skadet og det er registrert spor etter vannlekkasje inn mot gangen.

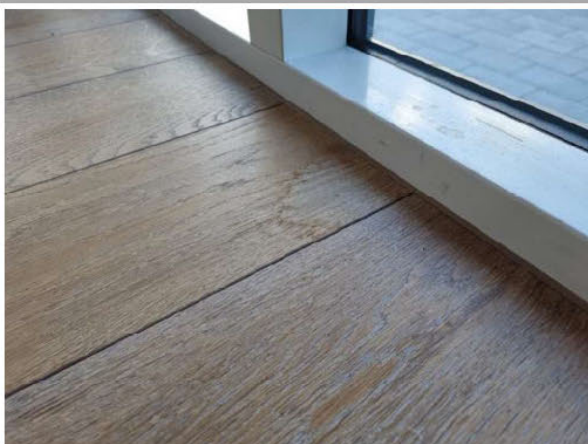
Bildet viser fuktskadet parkett og vannmerker i vinduskarmer.

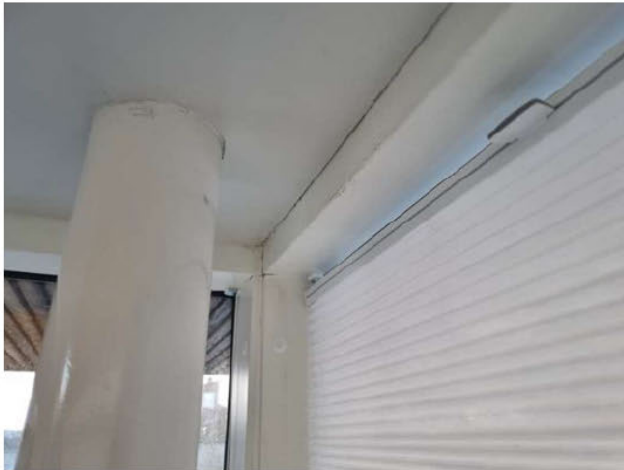
Bildet viser fuktskader i ytterhjørne i stue.

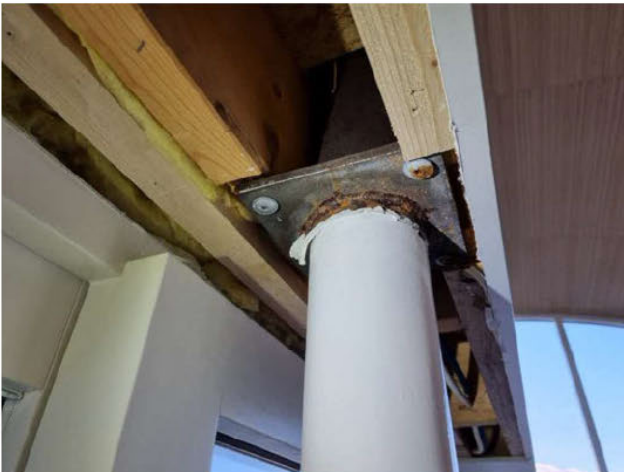
Bildet viser korrodert stølsøyle

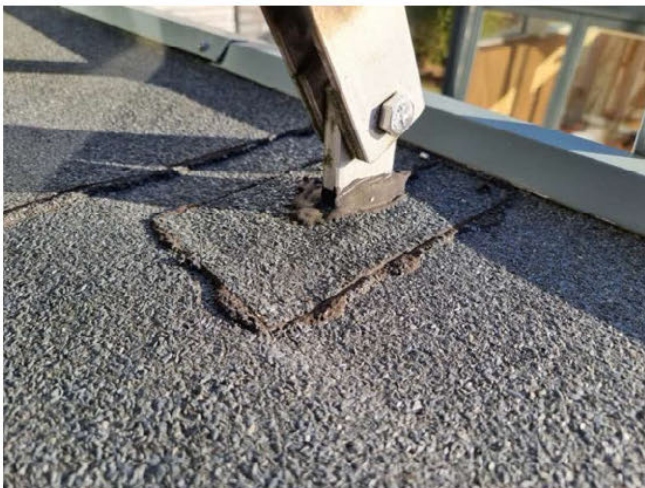
Bildet viser tekking rundt innfesting til baldakin. Det er utvendig rom under.

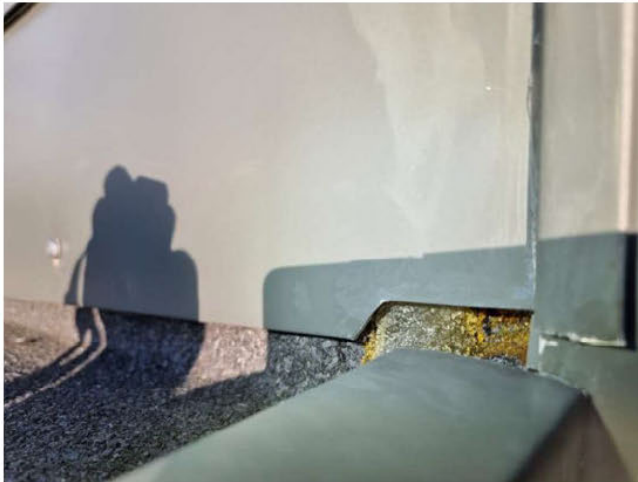
Bildet viser overgangen mellom tak/vegg hvor det er registrert fuktroser på innsiden.

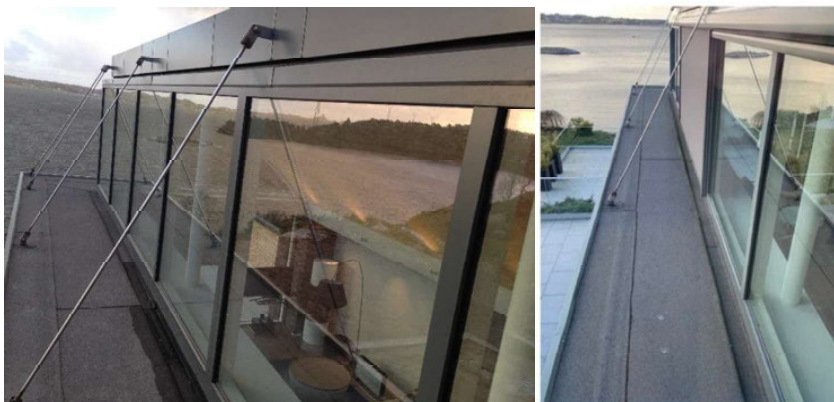
I etterkant av overtakelsen har selgerne ettermontert solskjerming på vinduene. Det vedlegges her bilder av vinduene i 2015 (t.v.), og vinduene nå i 2023 (t.h.):

Vi har ikke hatt noe med monteringen av solskjermingen å gjøre, og ser det som sannsynlig at en eventuell vannlekkasje kan ha årsak i monteringen av solskjermingen, eller relatert til solskjermingen.

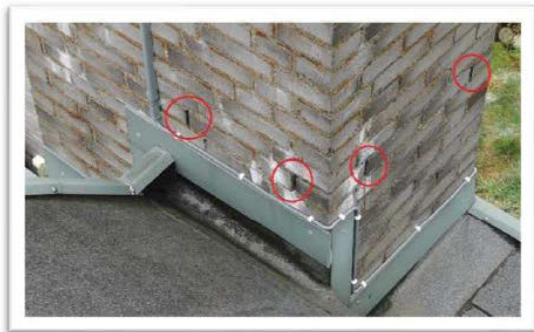
Saltutslag forekommer oftest fra salter som finnes i mørtelen og eller i steiner (interne kilder). Men det kan tilføres salter fra eksterne kilder som i sjøsprøyt i kystnære områder. I denne konstruksjonen som er her er det sannsynlig at vann i trenger inn direkte i åpningene i dremsfuger som er registrert i teglforblendingen over tak.

Disse dremsåpningene er den mest sannsynlige årsaken til vann trekker inn og videre ned til bunnen av pipeløpet helt mot gulvet, i dette område vil regnvann/fuktigheten stoppe opp og samle seg. Fuktigheten med oppløste salter vil vandre ut mot tørrere (kapillært). Når fuktigheten tørker ut, vil saltene ofte bli igjen på overflaten og danne saltutslag. Saltutslag kan børstes og vaskes vekk med mildt rengjøringsmiddel, men saltutslag vil ofte være gjentakende hvis ikke selve årsaken til fuktvandringen utbedres.

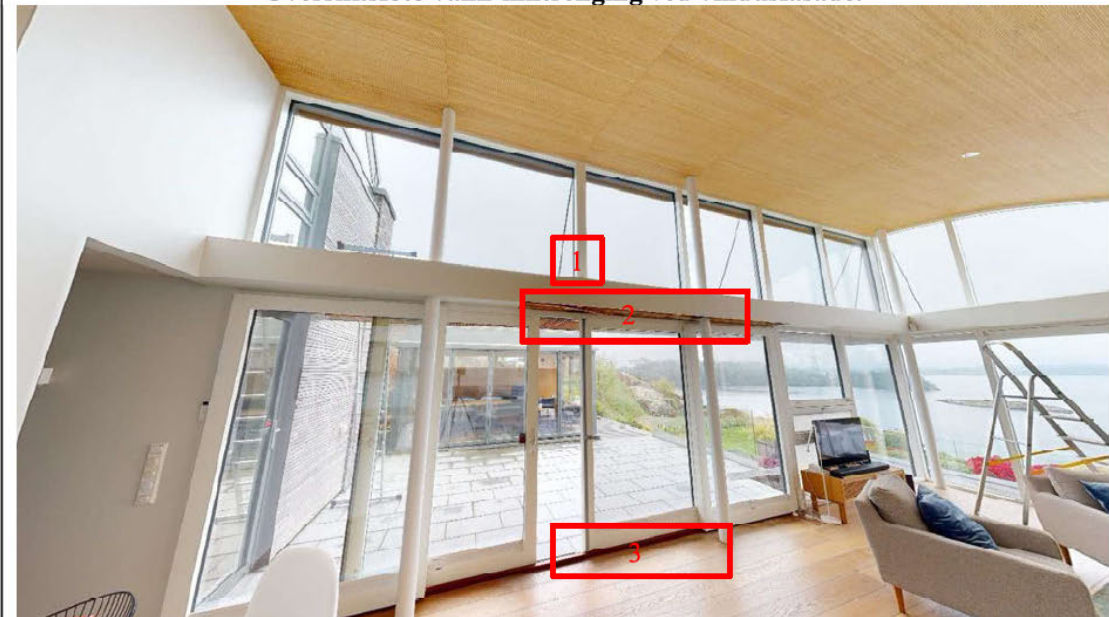
**Vedlegg 1 - Foto 2.  
Oversiktsfoto vann-inntrenging ved vindusfasade.**

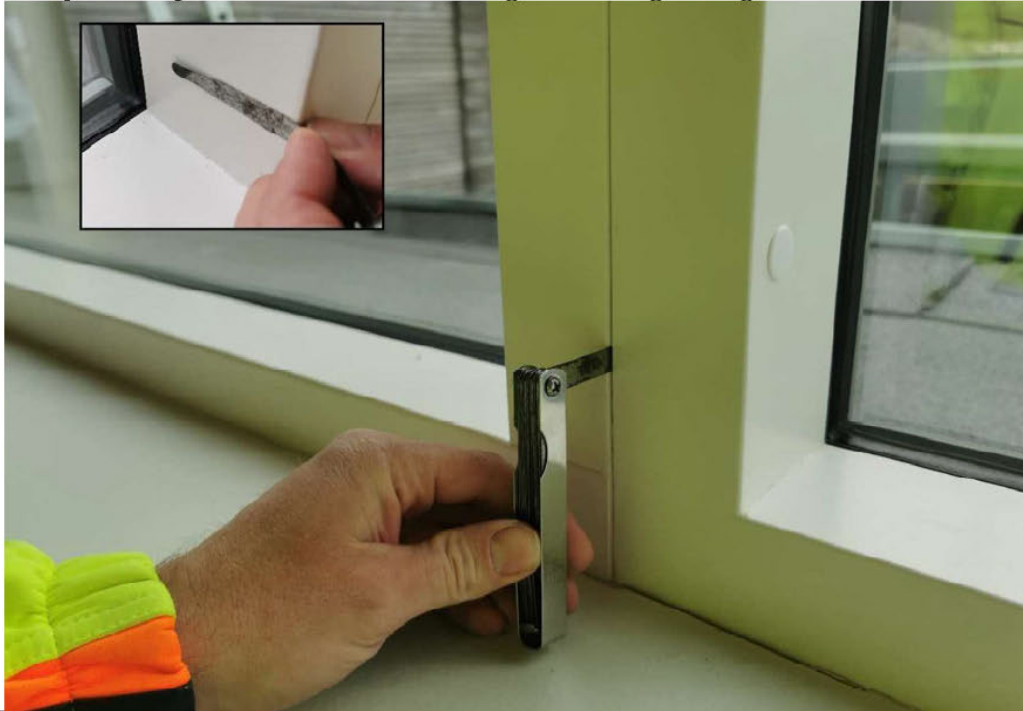
## Vedlegg 1 - Foto 3.

Lokasjon nr. 1 på oversiktsfoto. Bladmåling av hvor fugetetting er imellom vinduskarm.

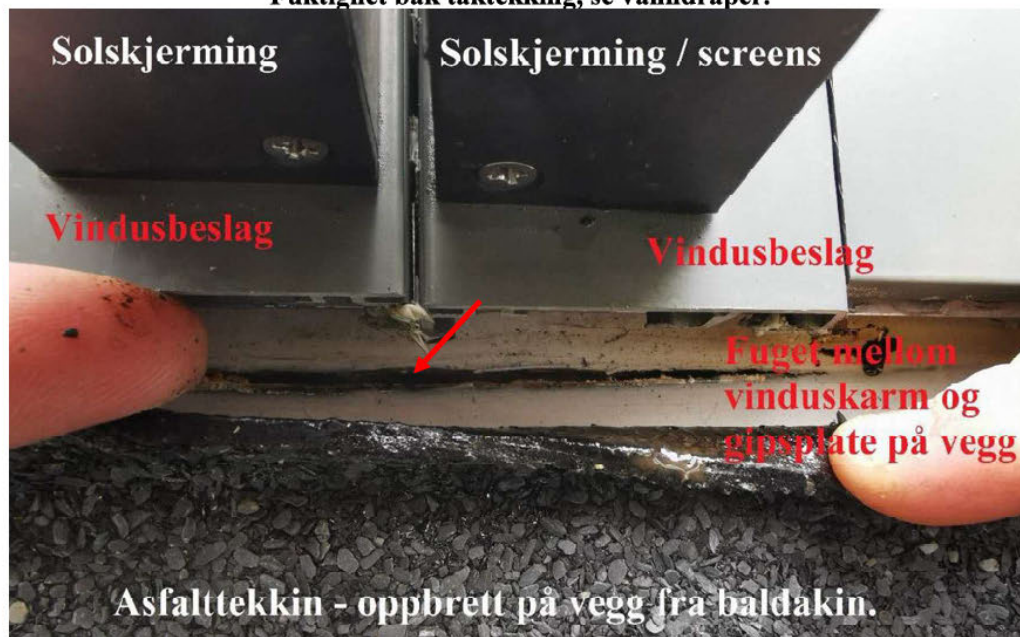
## Vedlegg 1 - Foto 4.

Lokasjon nr. 1 på oversiktsfoto, bare utvendig. Beslag under vindu er demontert.

Tegn på fuktighet på gipskartong, fugemasse har også sluppet - se rød pil.

Fuktighet bak takteking, se vanndråper.

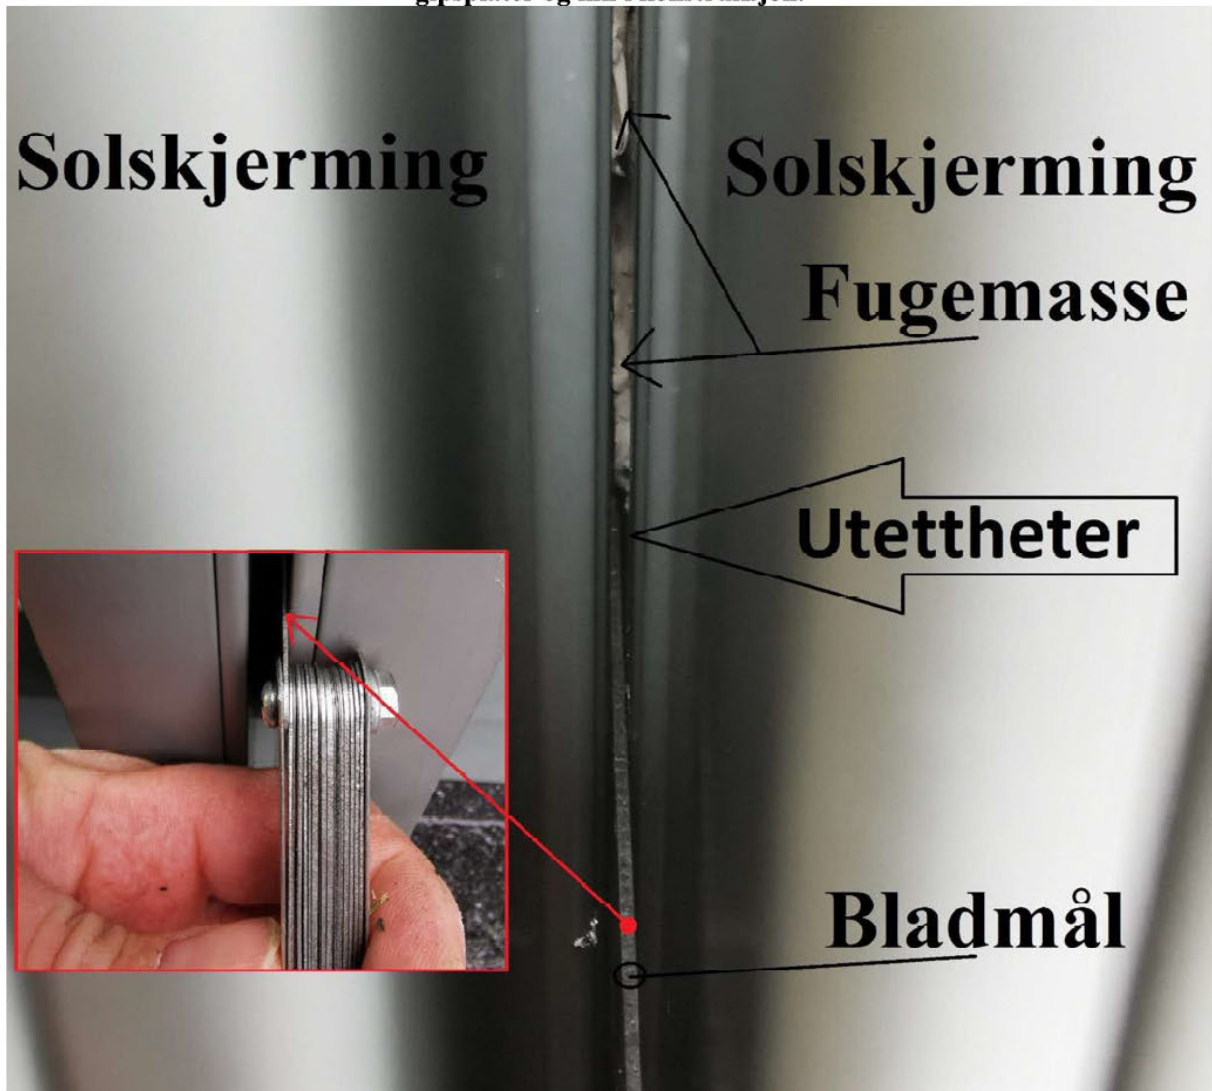
## Vedlegg 1 - Foto 5.

Lokasjon nr. 1 på oversiktsfoto, bare utvendig. Viser nærbilde mellom 2 vindusfelt over skyvedør.

Det er registrert utettheter ved fugemasse som er montert mellom vinduene.

Vann kan trenge inn mellom screens kassetene og inn mellom vindusfelt og renne ned bak tekking og gipsplater og inn i konstruksjon.

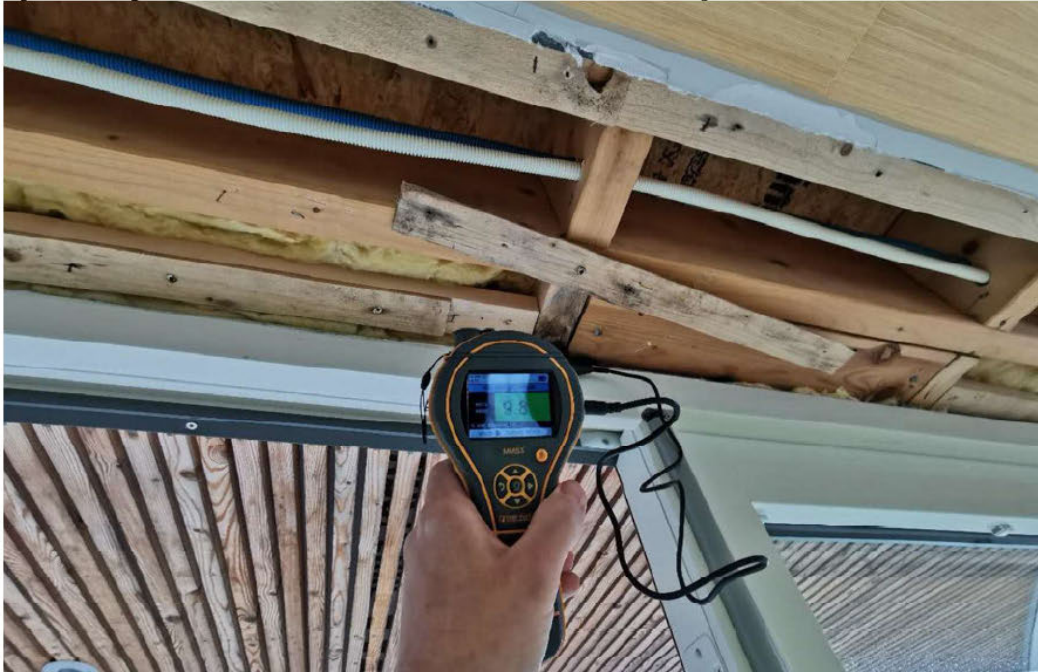
**Vedlegg 1 - Foto 6.**

**Lokasjon nr. 2 på oversiktsfoto. Viser at det er tørt i konstruksjonen hvor vi foretok fuktmåling.**

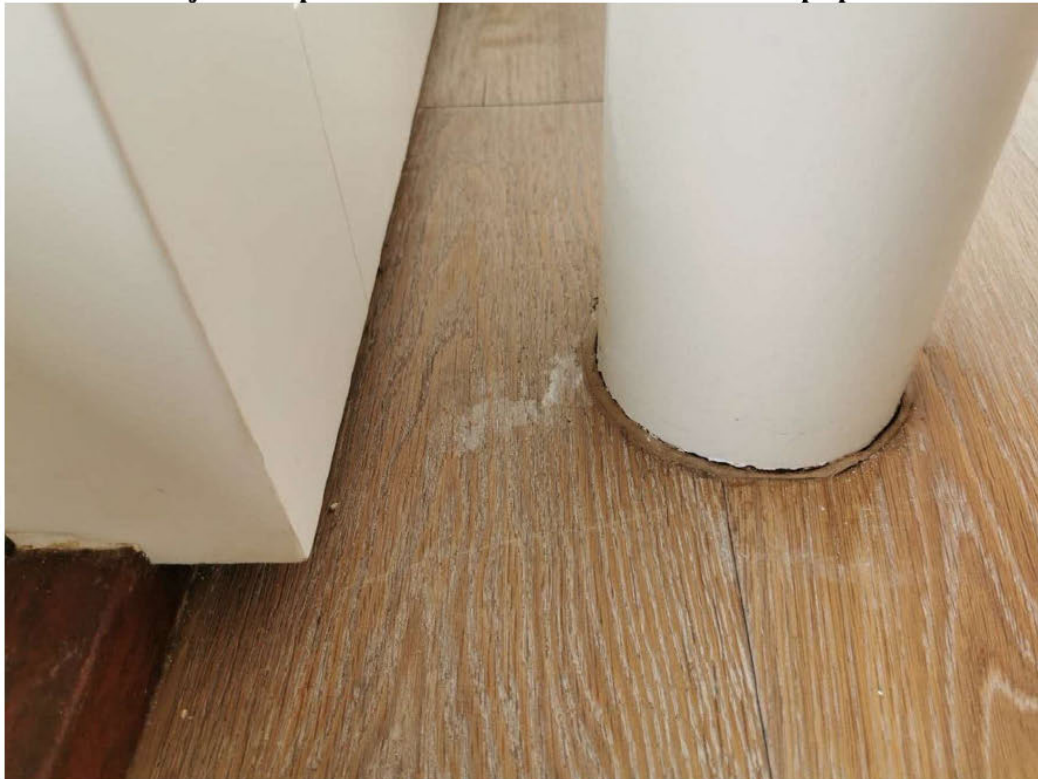
**Vedlegg 1 - Foto 8.**

**Lokasjon nr. 3 på oversiktsfoto. Viser merker etter vann på parkett.**

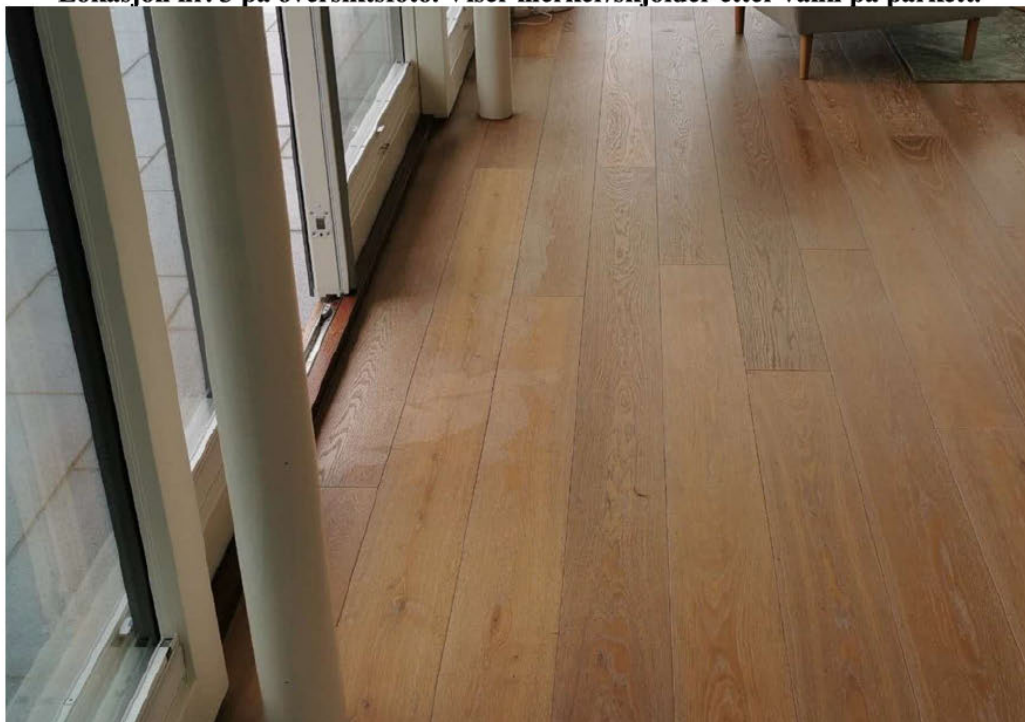
**Vedlegg 1 - Foto 9.**

**Lokasjon nr. 3 på oversiktsfoto. Viser merker/skjolder etter vann på parkett.**

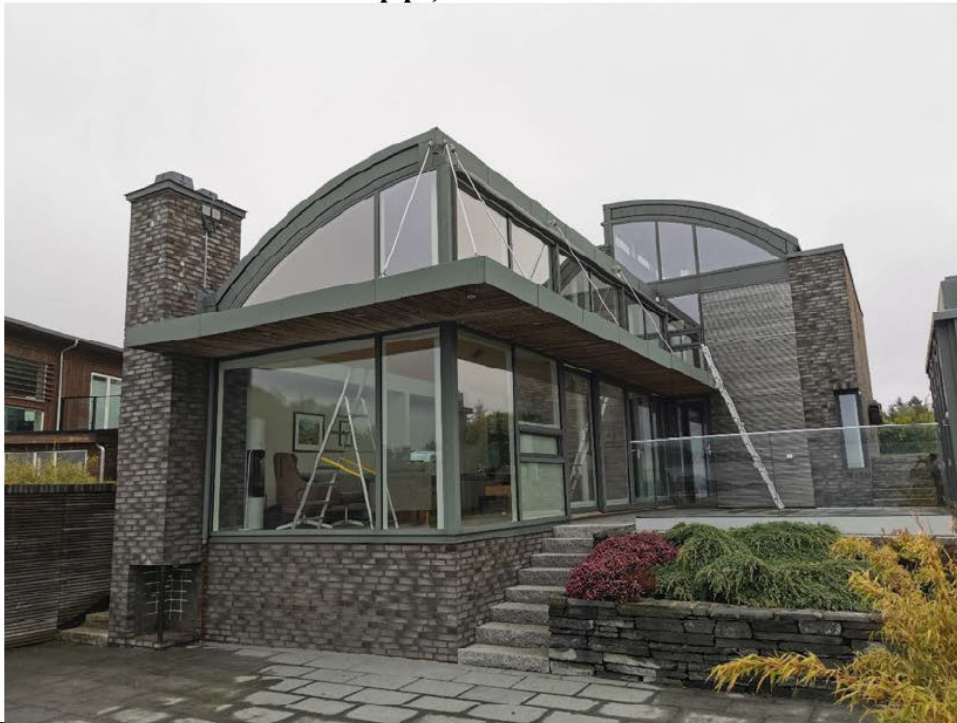
**Vedlegg 1 - Foto 10.**  
**Oversikt pipe, vises til venstre i foto.**

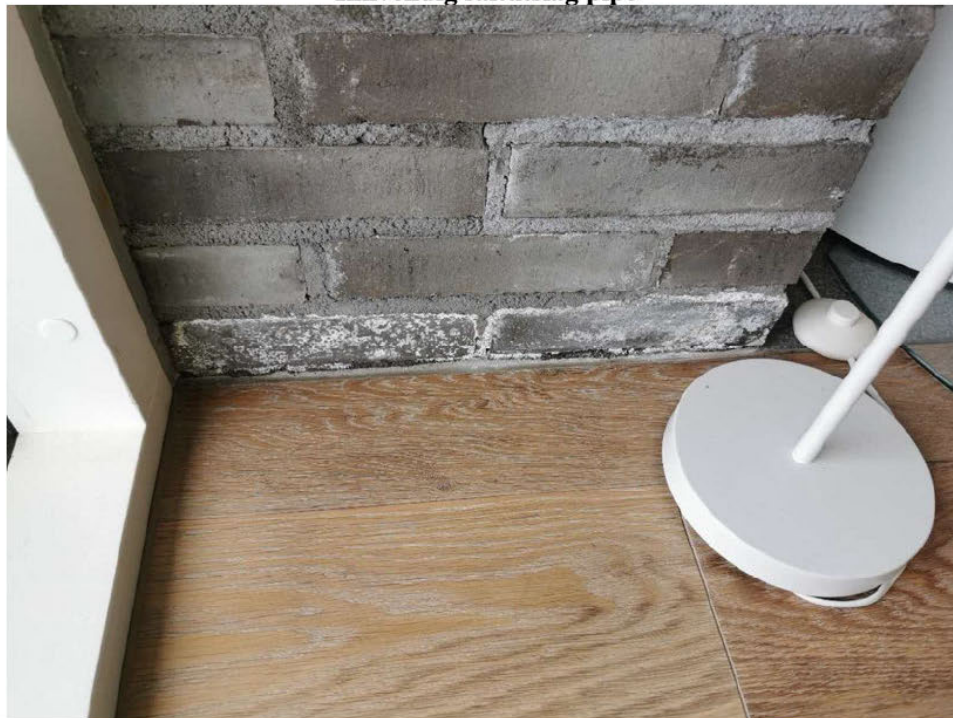
Innvendig er det registrert noe saltutslag i nedre delen av pipen.

**Vedlegg 1 - Foto 11.**  
**Innvendig saltutslag pipe**

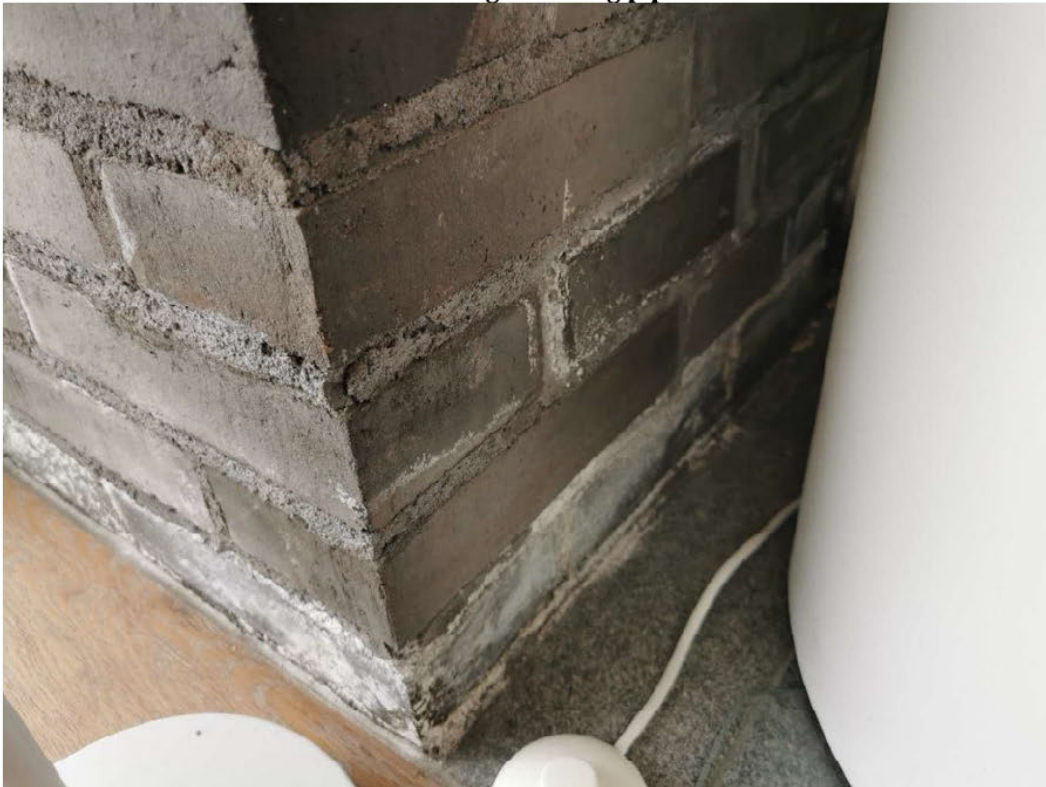
**Vedlegg 1 - Foto 12.  
Innvendig saltutslag pipe**

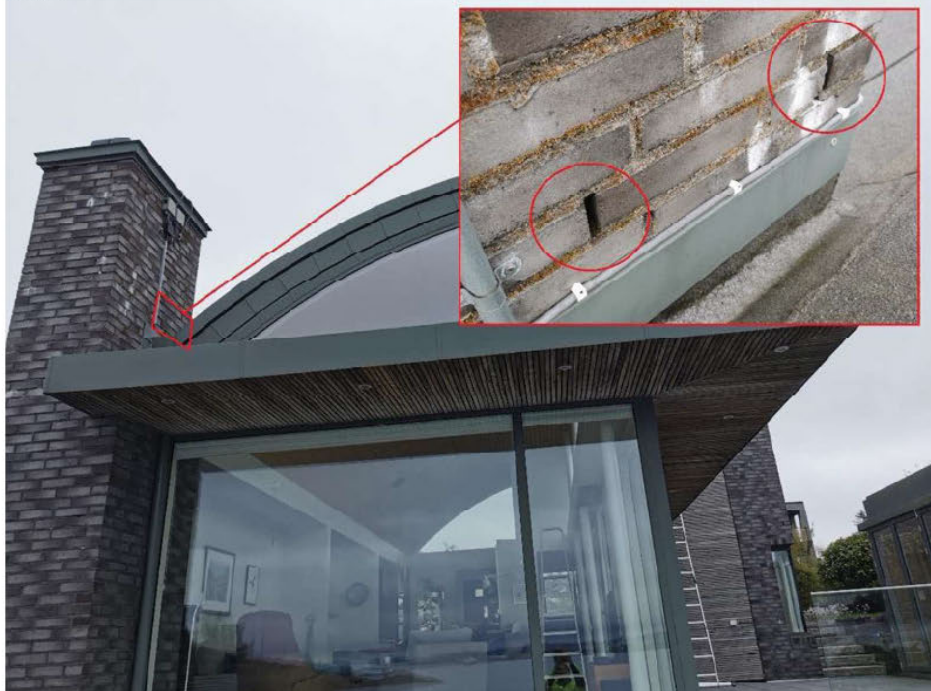
**Vedlegg 1 - Foto 13.  
Utvendig pipe over tak. 4 slike hull er observert på 2 av sidene i pipeløp som går ned til stue.**

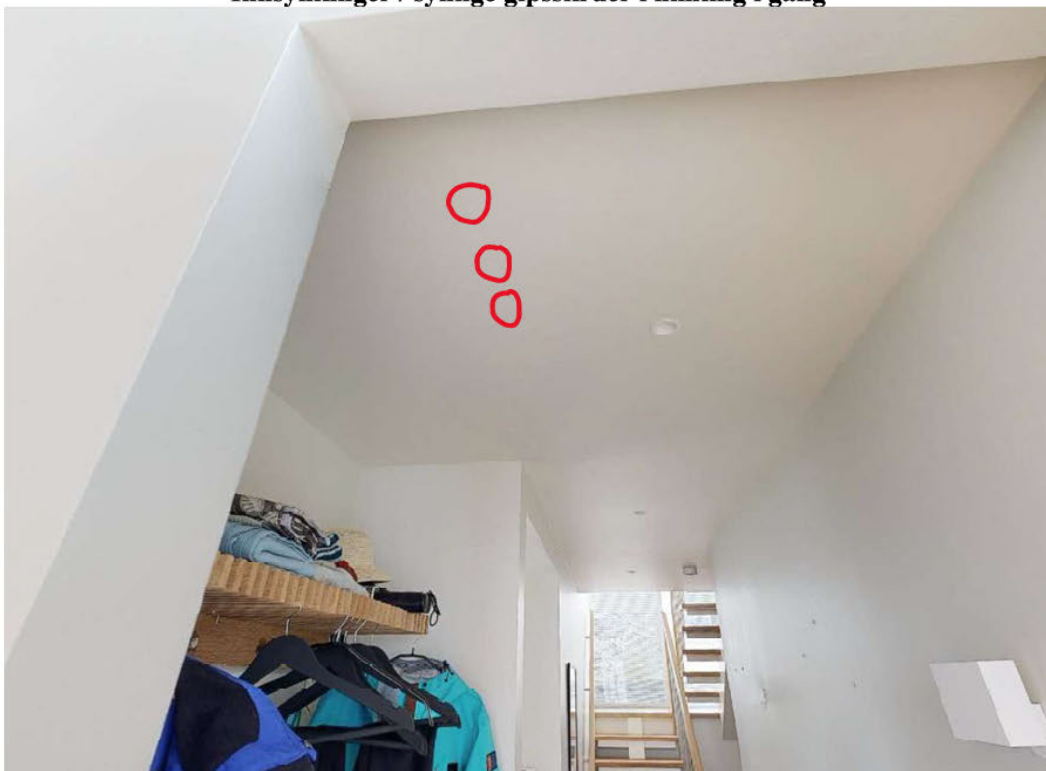
**Vedlegg 1 - Foto 14.**  
**Innsynkinger / synlige gipsskruer i himling i gang**

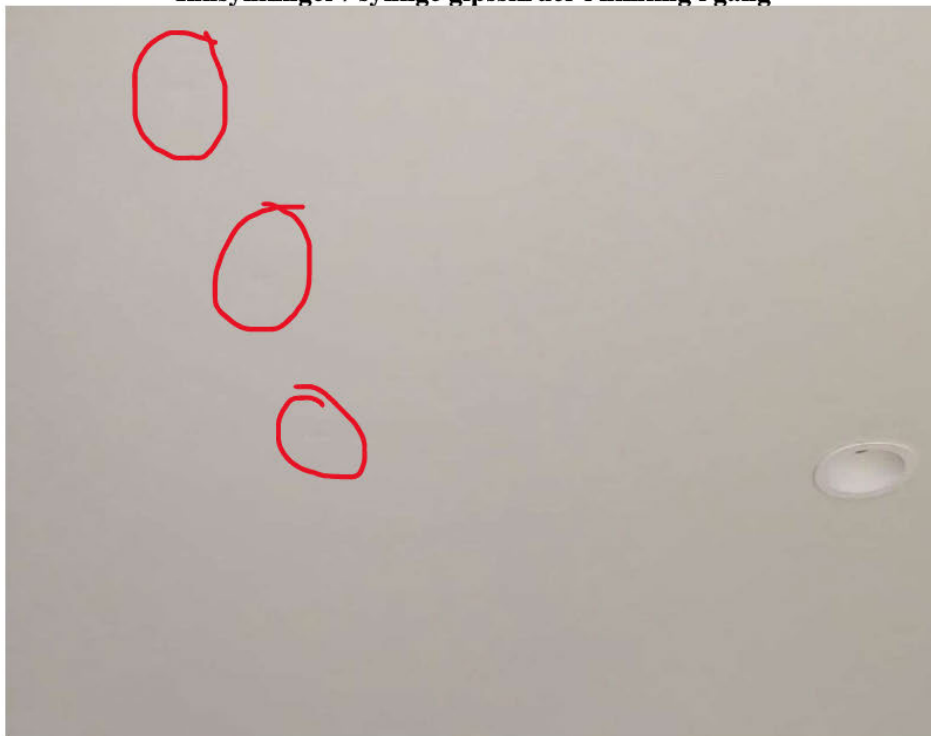
**Vedlegg 1 - Foto 15.**  
**Innsynkinger / synlige gipsskruer i himling i gang**

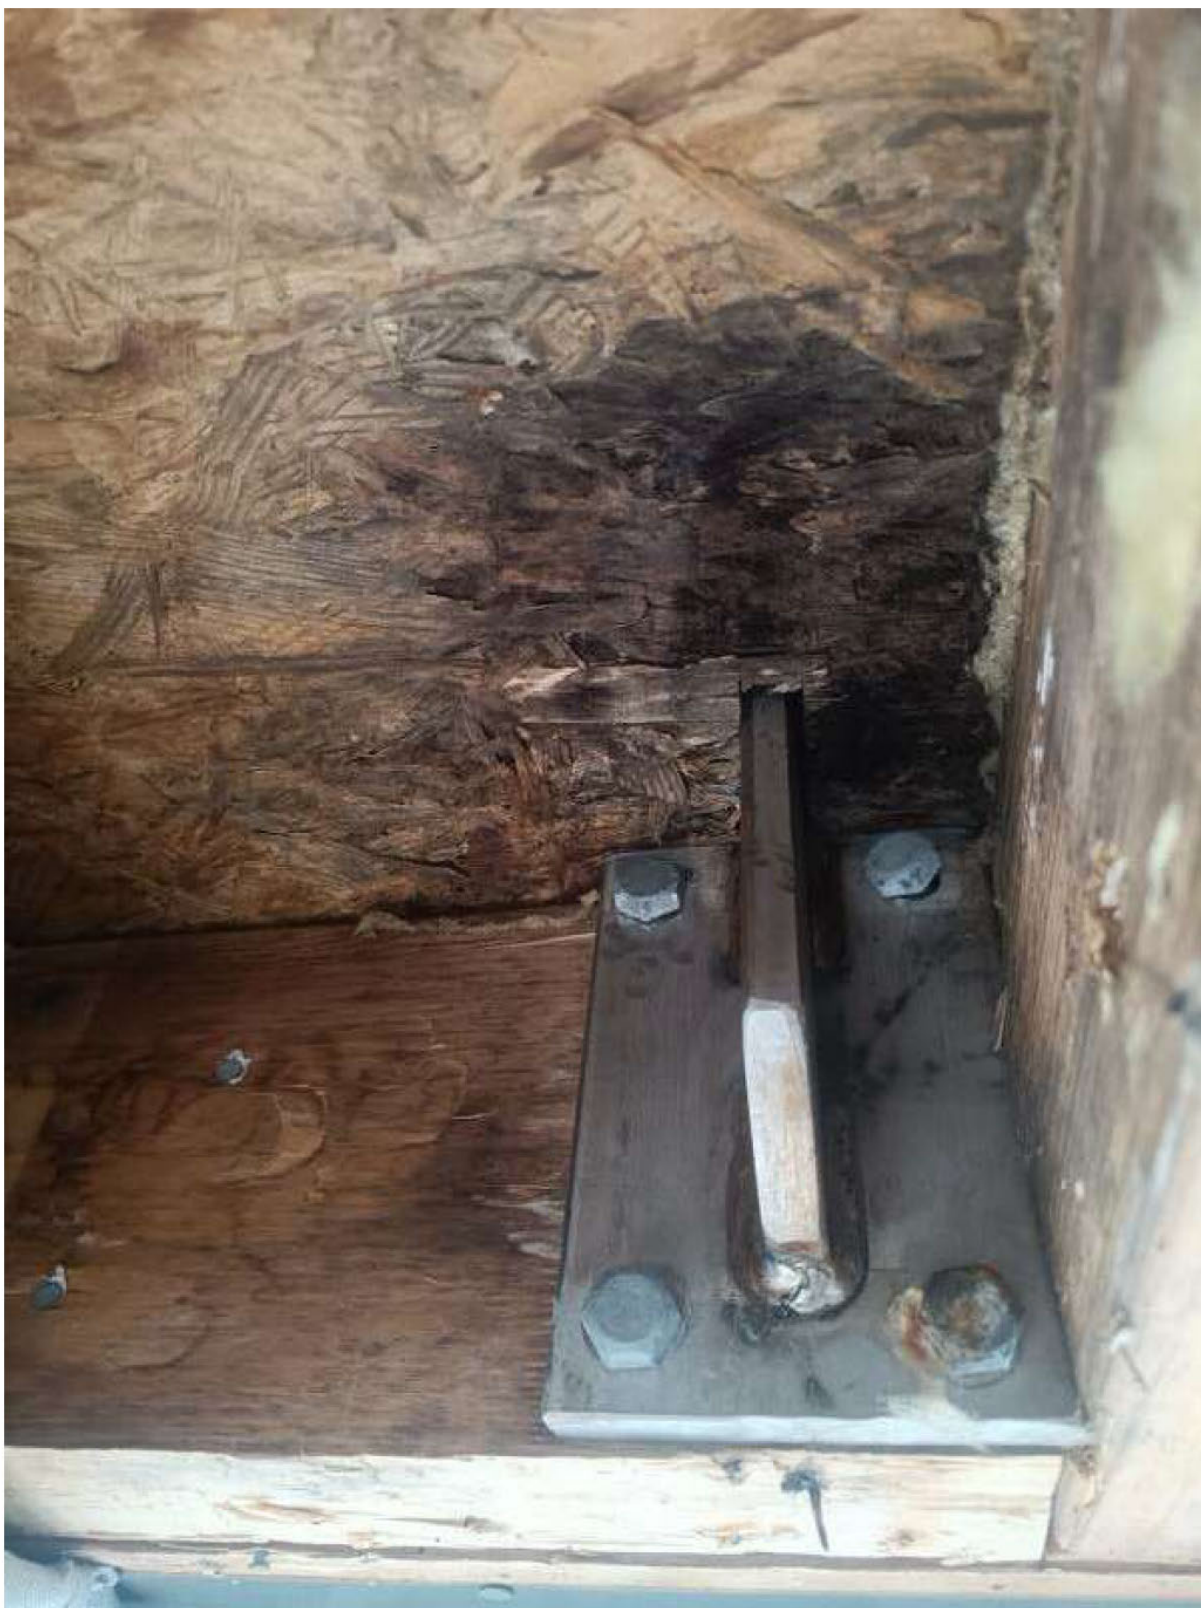
**Tittel** Ramsvikneset 33 22  
**Beskrivelse** Vi har kontrollert bjelkene til baldakinene flere plasser og byttet ut de som har r te skader.  
**Opprettet** 2024-05-23 12:22:04
