Ramsvikneset 33, 5546 RØYKSUND

**Arkitekttegnet funkishytte med  
spektakulær utsikt mot  
Karmsundet | Flytebrygge med  
båtplass | Lekre uteområder |**

# Arkitekttegnet funkishytte med spektakulær utsikt mot Karmsundet | Flytebrygge med båtplass!

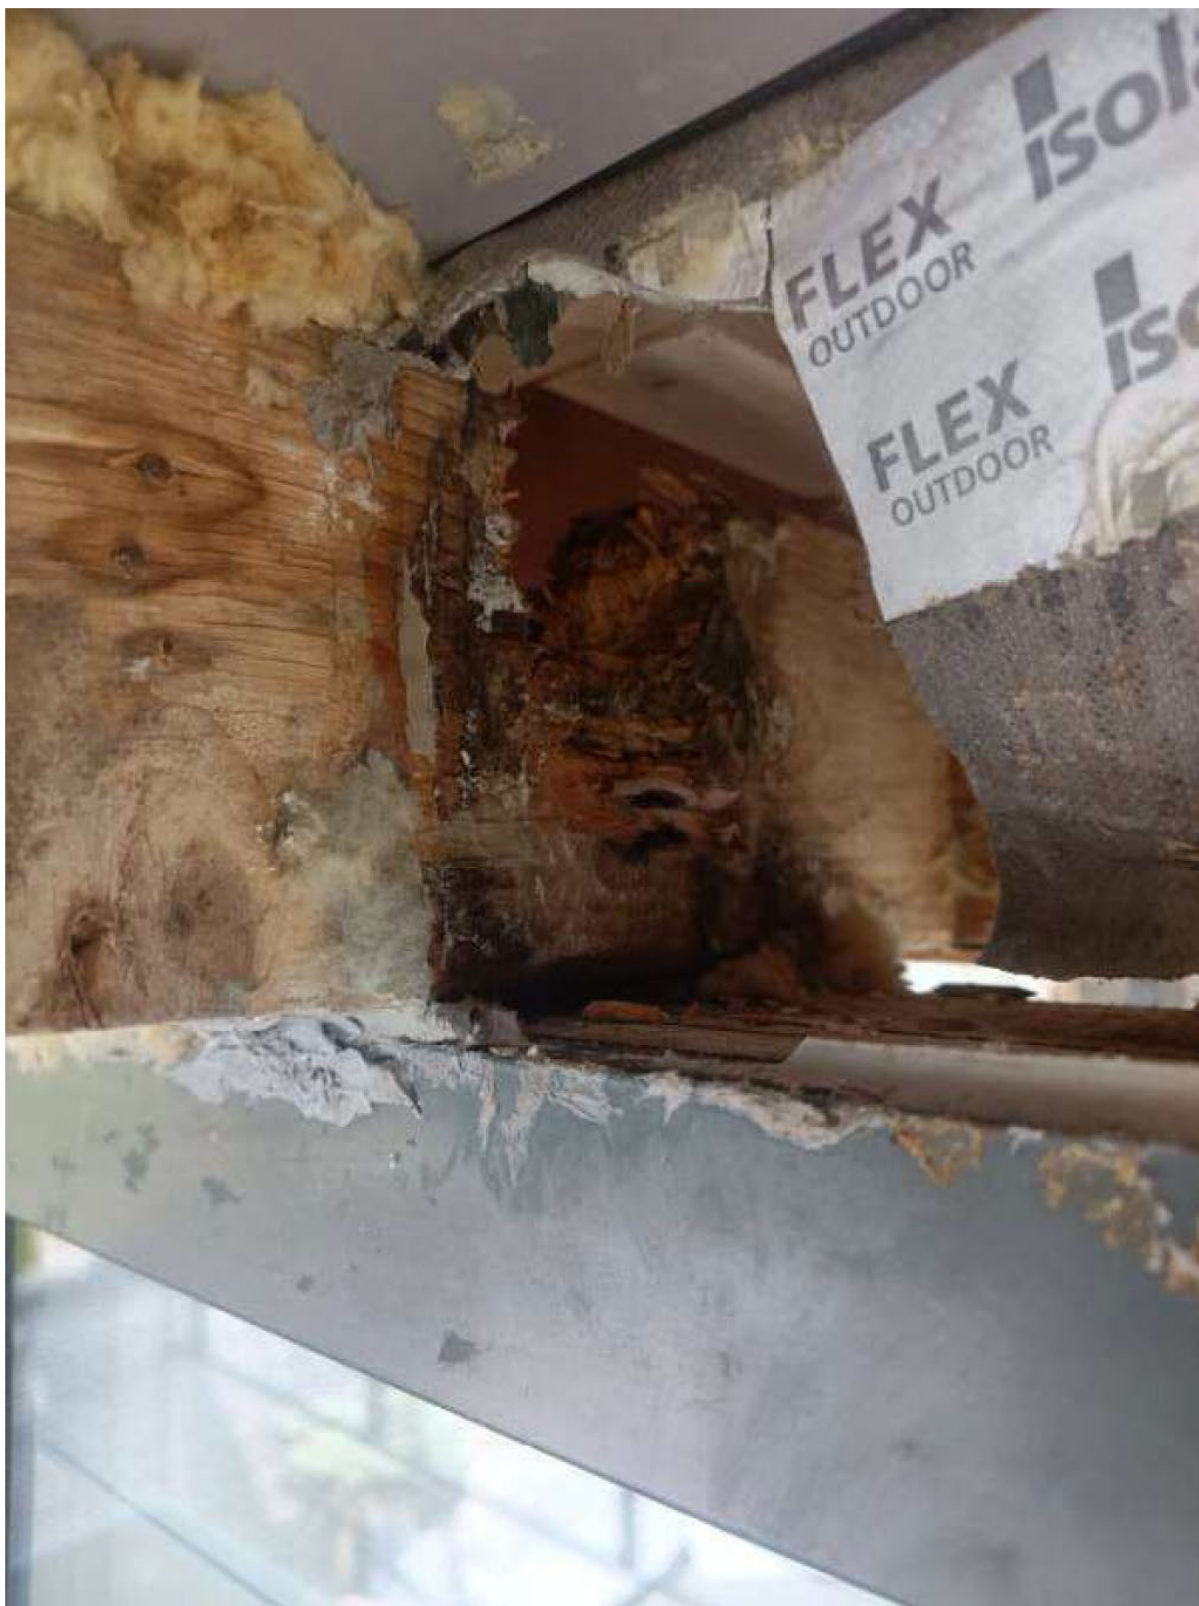
**Tittel** Ramsvikneset 33 23  
**Beskrivelse** Lagt ny bjelke på siden av råttne bjelke.  
**Opprettet** 2024-05-23 12:22:05

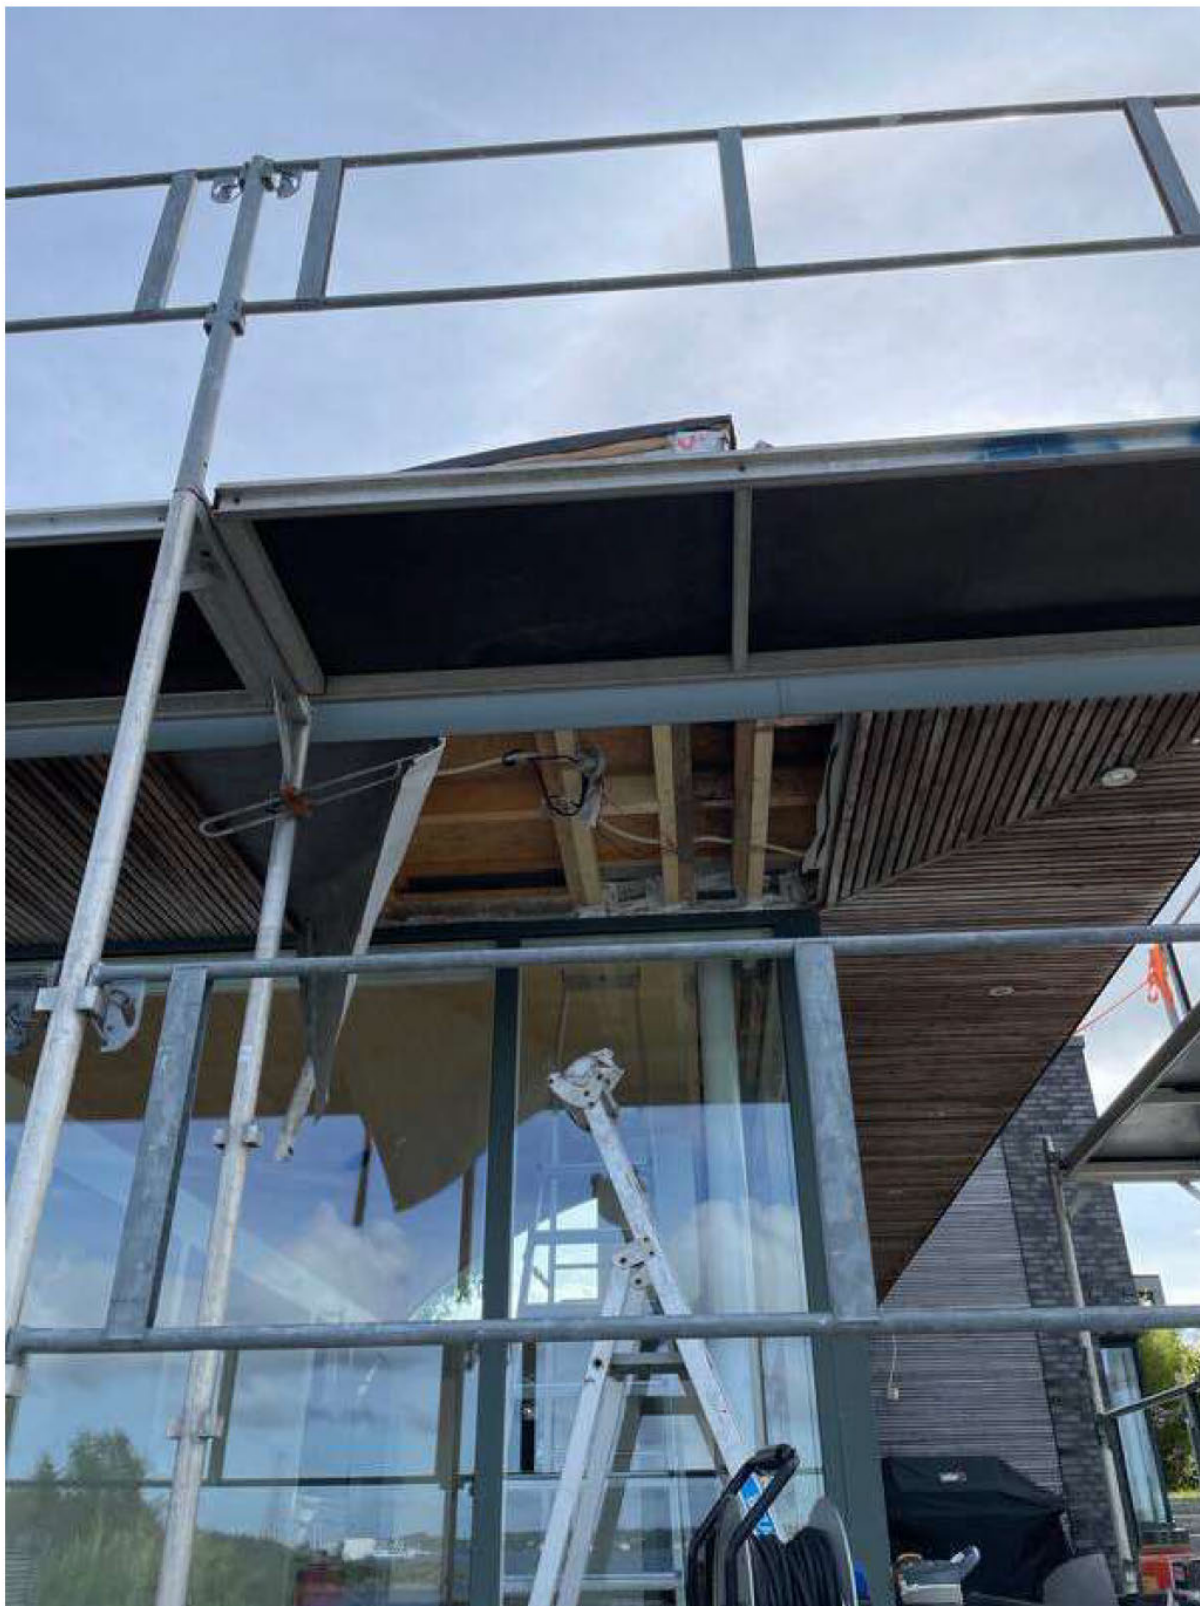
**Tittel** Ramsvikneset 33 26  
**Beskrivelse** Vi har kontrollert bjelkene til baldakinene flere plasser og byttet ut de som har r te skader.  
**Opprettet** 2024-05-28 09:56:51  
**Geolokasjon** 0, 0

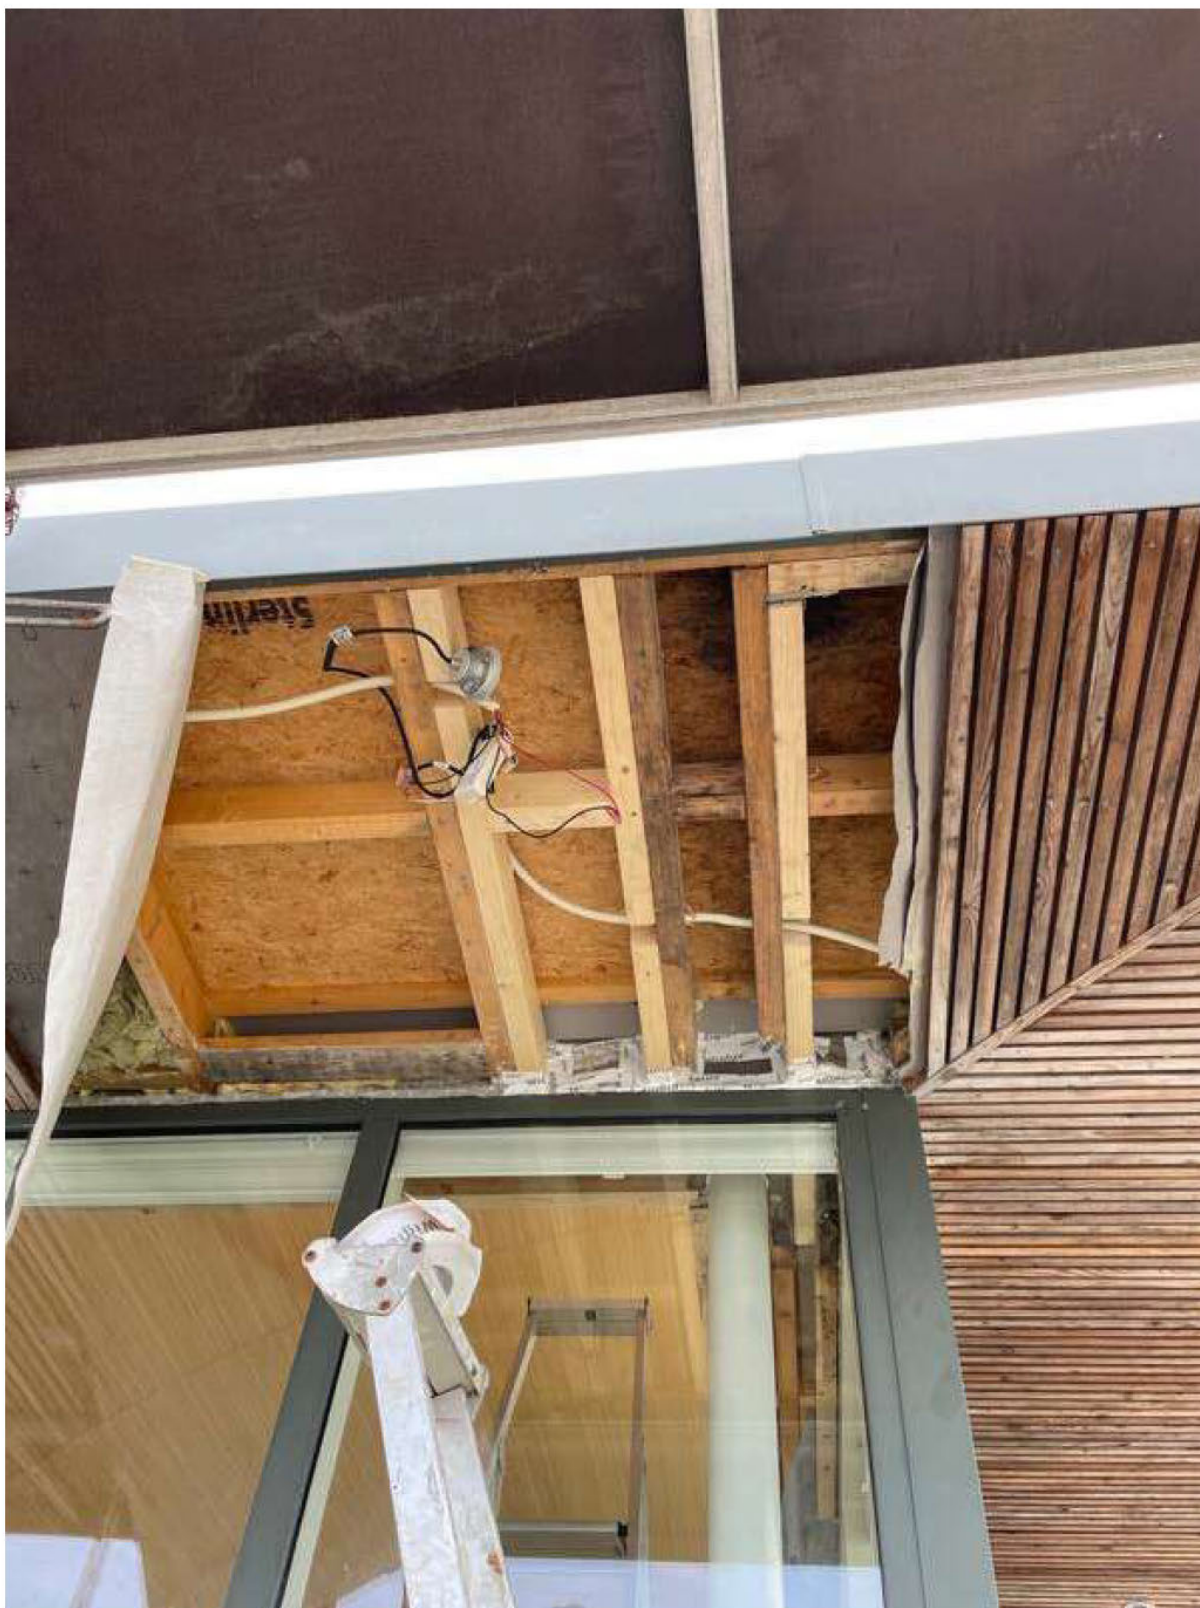
**Tittel** Ramsvikneset 33 27  
**Beskrivelse** Vi har kontrollert bjelkene til baldakinene flere plasser og byttet ut de som har r te skader.  
**Opprettet** 2024-05-28 10:18:39  
**Geok asjon** 0, 0

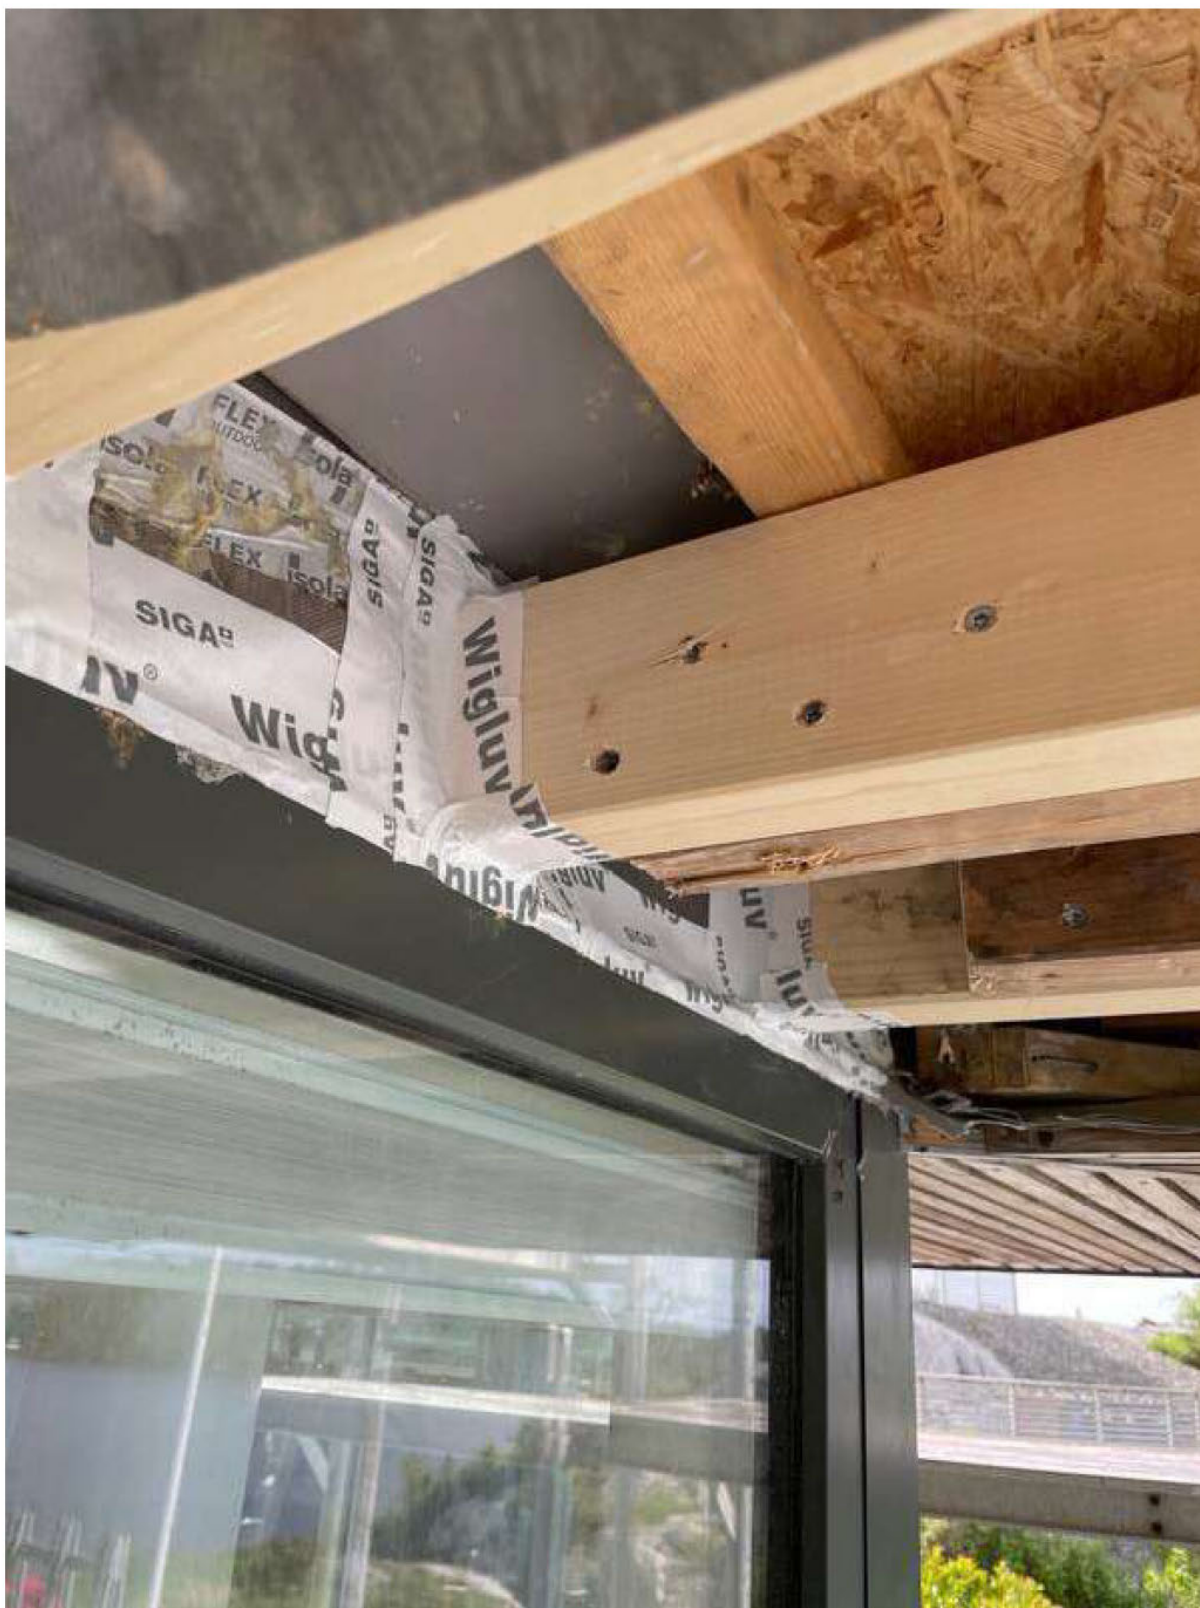
**Tittel** Ramsvikneset 33 28  
**Beskrivelse** Vi har kontrollert bjelkene til baldakinene flere plasser og byttet ut de som har r te skader.  
**Opprettet** 2024-05-28 12:52:36  
**Geokasjon** 0, 0

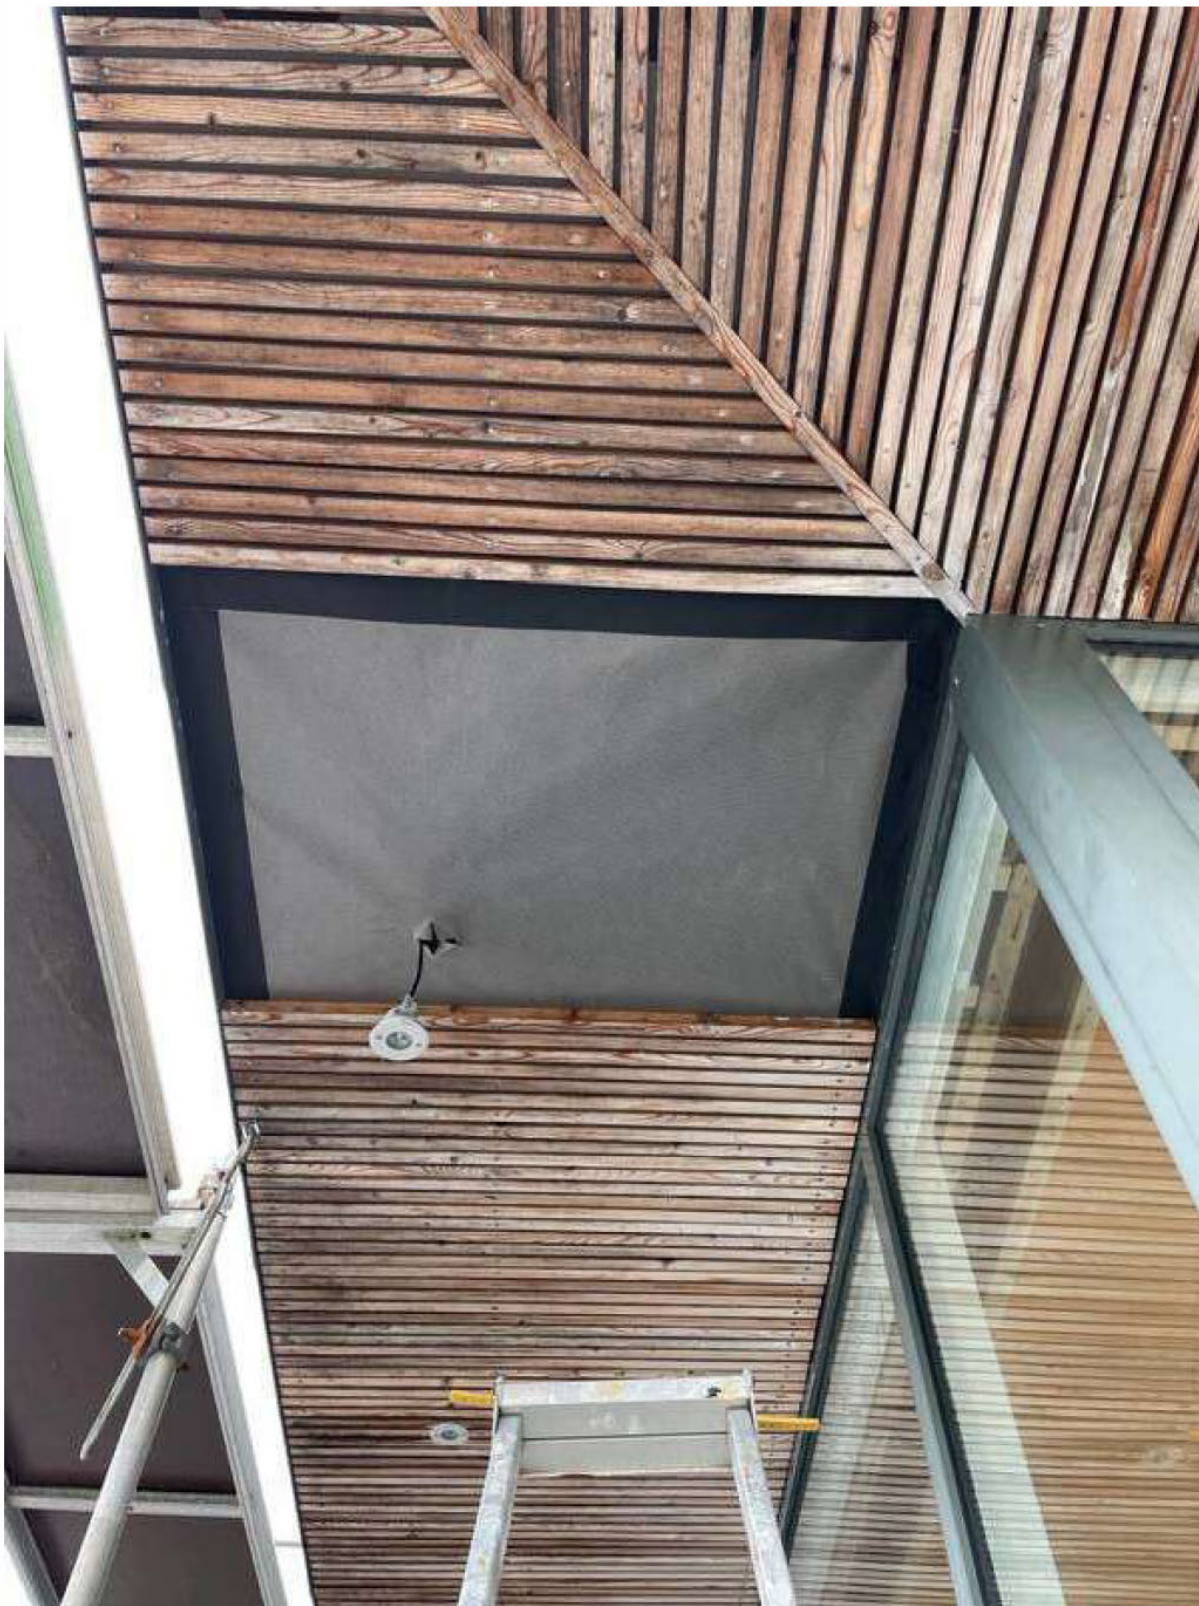
**Tittel** Ramsvikneset 33 29  
**Beskrivelse** Vi har kontrollert bjelkene til baldakinene flere plasser og byttet ut de som har r te skader.  
**Opprettet** 2024-05-28 12:52:38  
**Geok kasjon** 0, 0

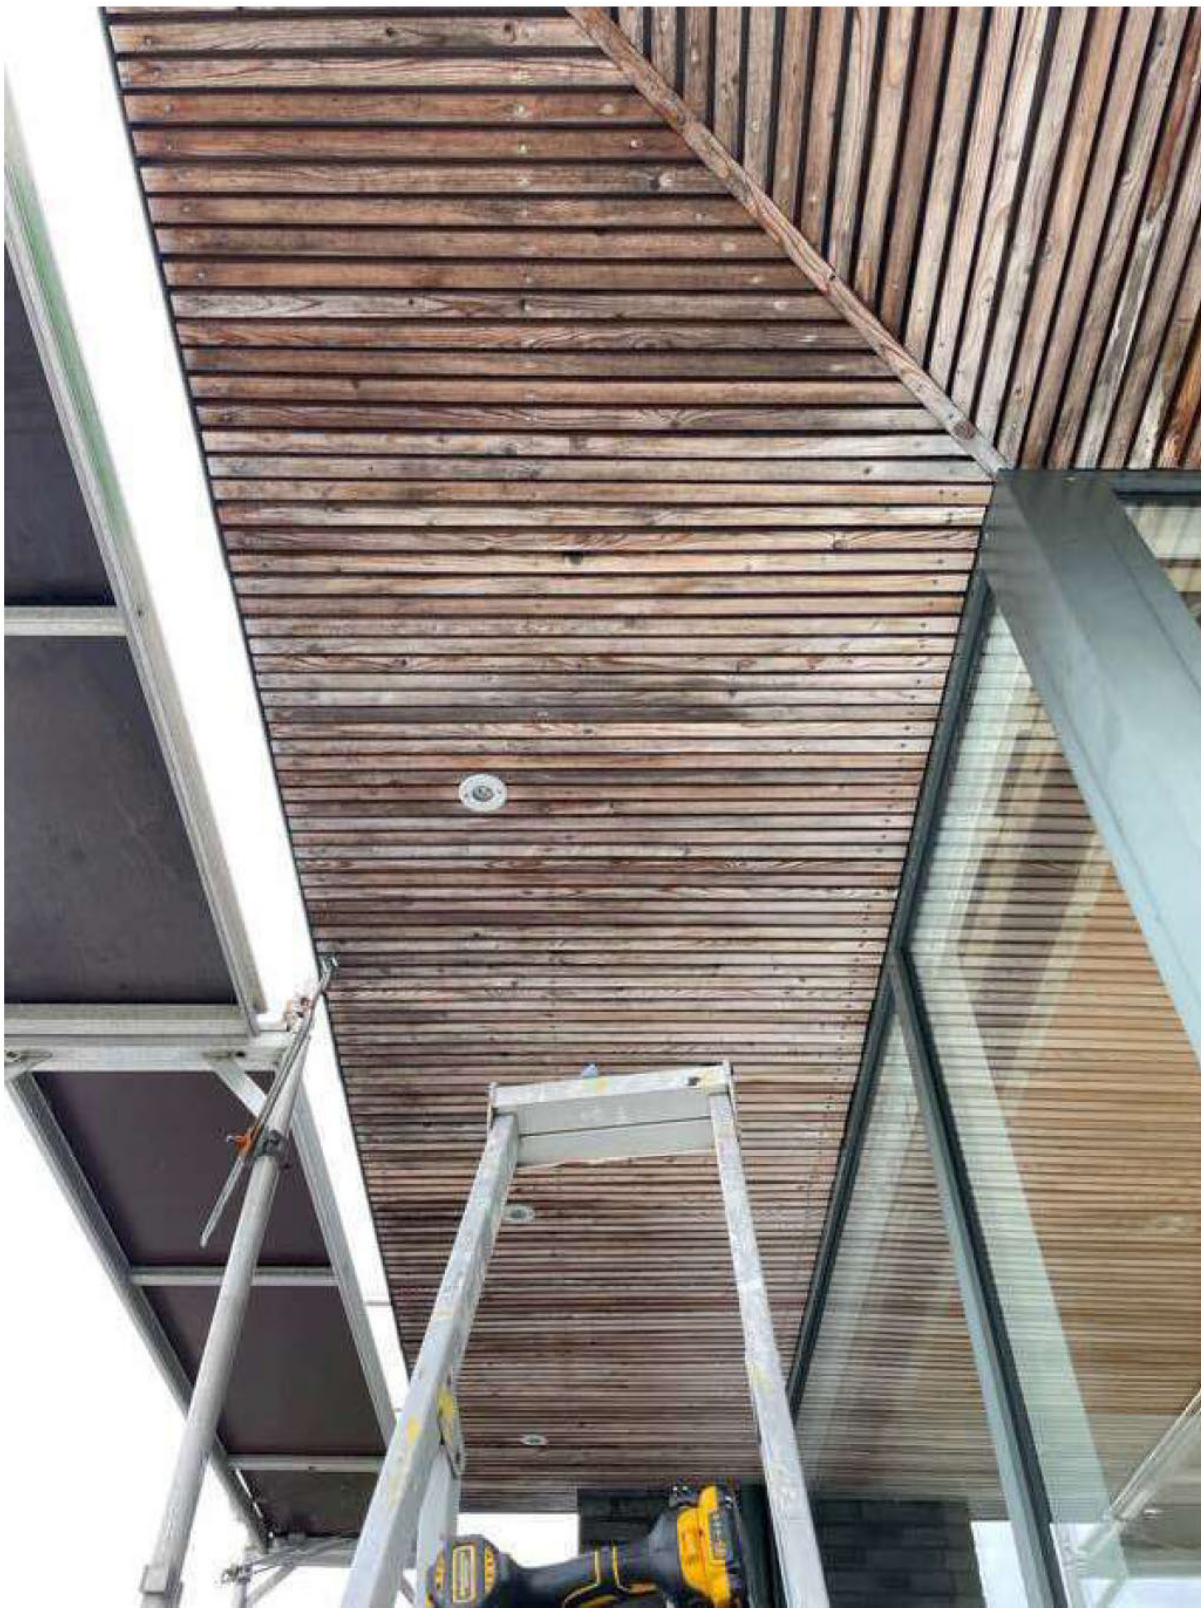
**Tittel** Ramsvikneset 33 30  
**Beskrivelse** Vi har kontrollert bjelkene til baldakinene flere plasser og byttet ut de som har råte skader.  
**Opprettet** 2024-05-28 13:10:15  
**Geolokasjon** 0, 0

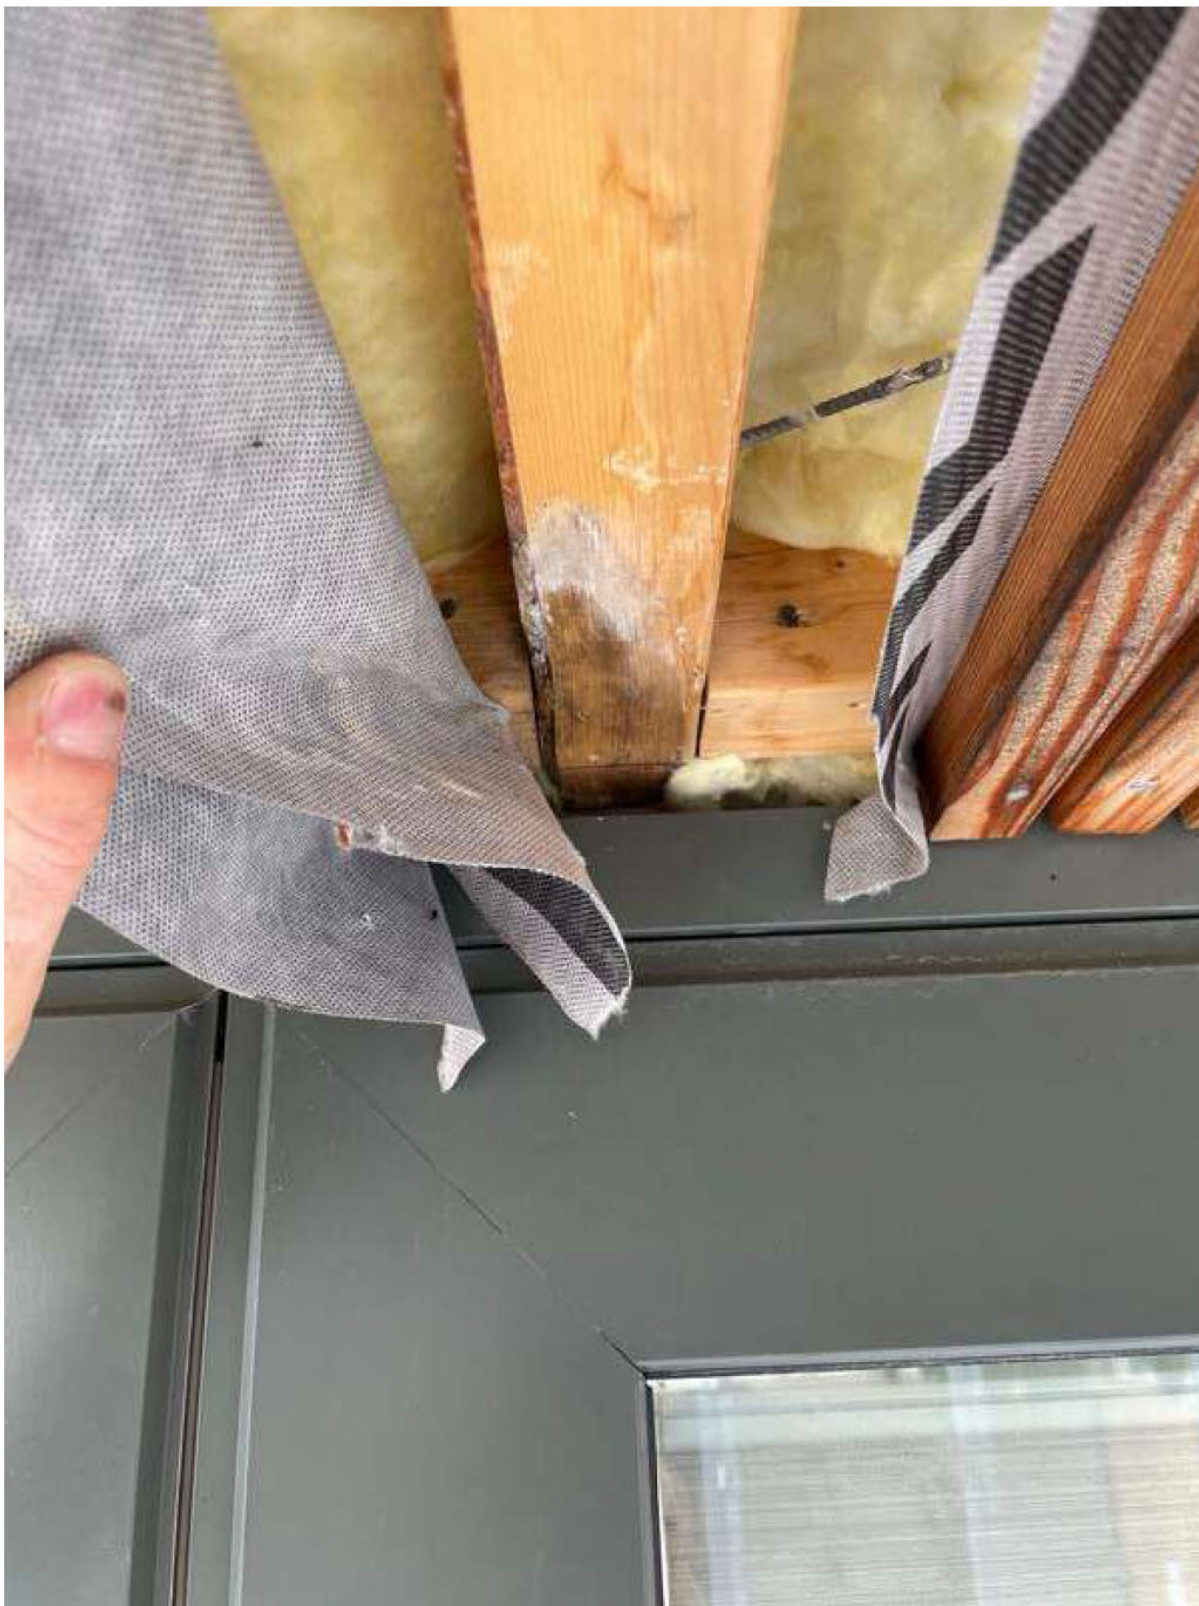
**Tittel** Ramsvikneset 33 31  
**Beskrivelse** Vi har kontrollert bjelkene til baldakinene flere plasser og byttet ut de som har r te skader.  
**Opprettet** 2024-05-28 13:10:29  
**Geokasjon** 0, 0

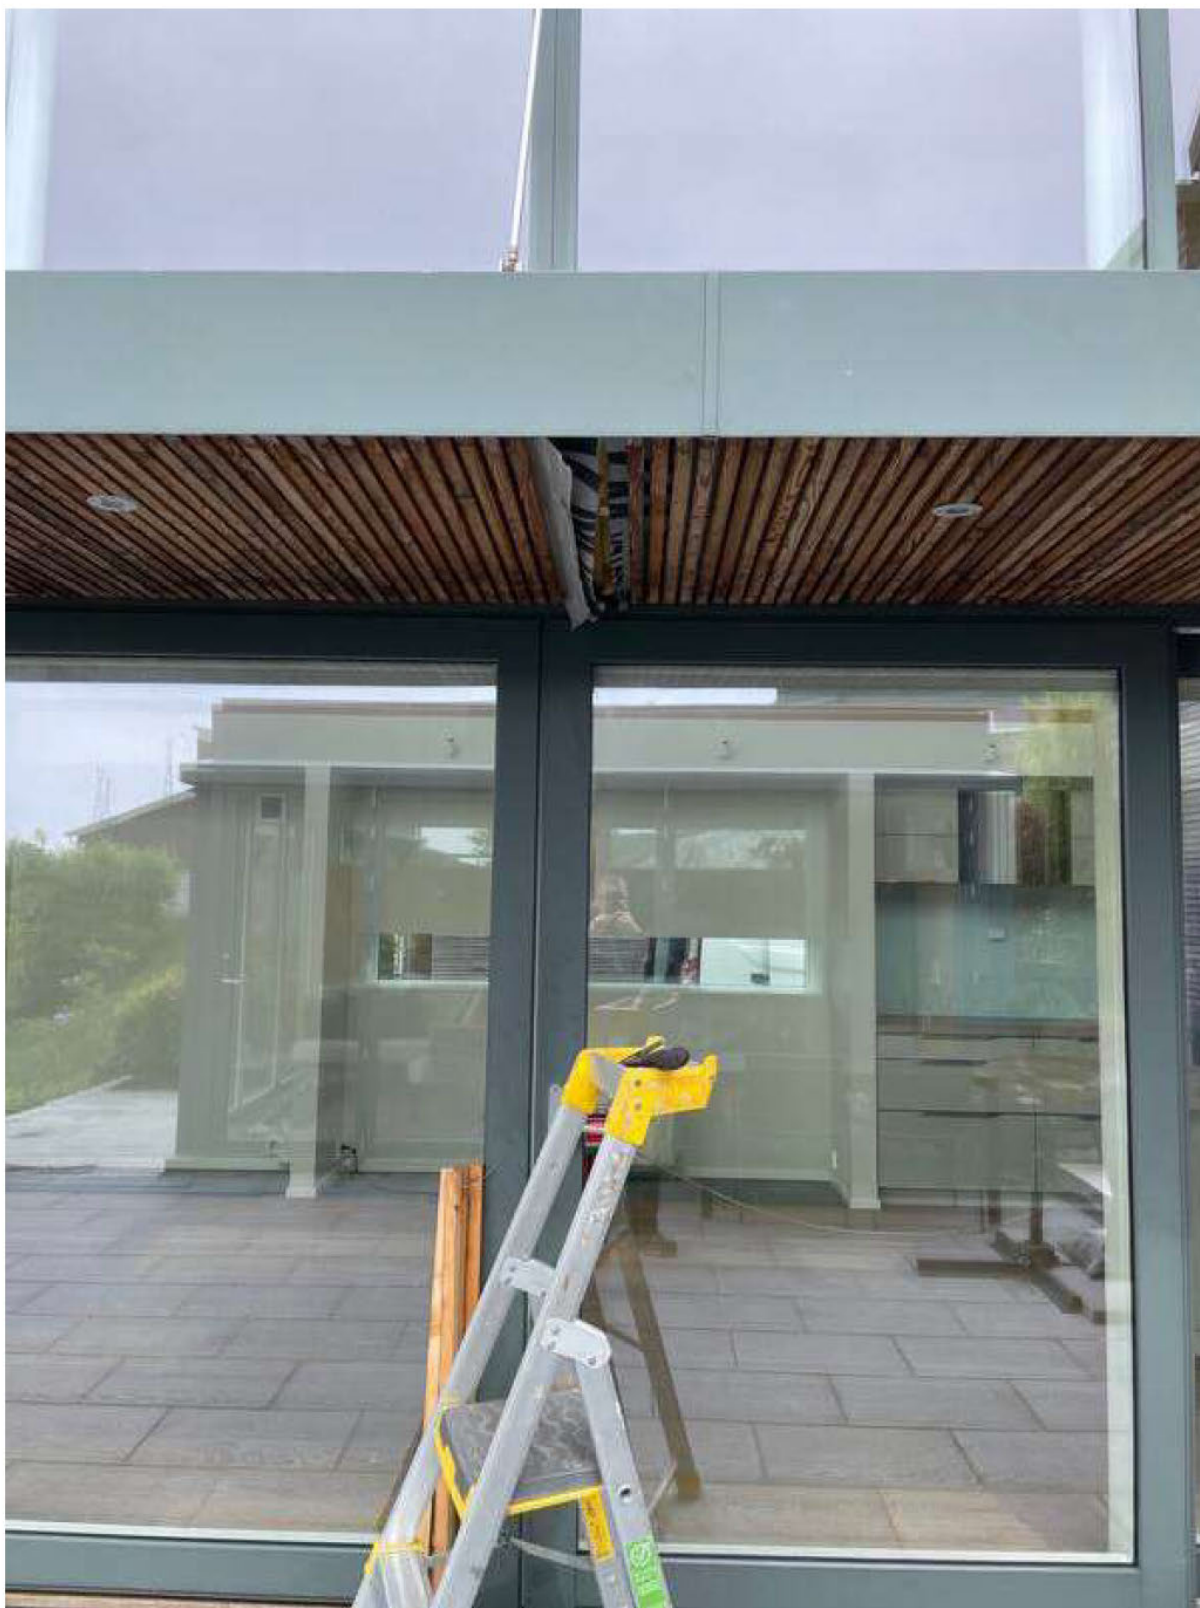
**Tittel** Ramsvikneset 33 32  
**Beskrivelse** Vi har kontrollert bjelkene til baldakinene flere plasser og byttet ut de som har råte skader.  
**Opprettet** 2024-05-28 13:50:24  
**Geokasjon** 0, 0

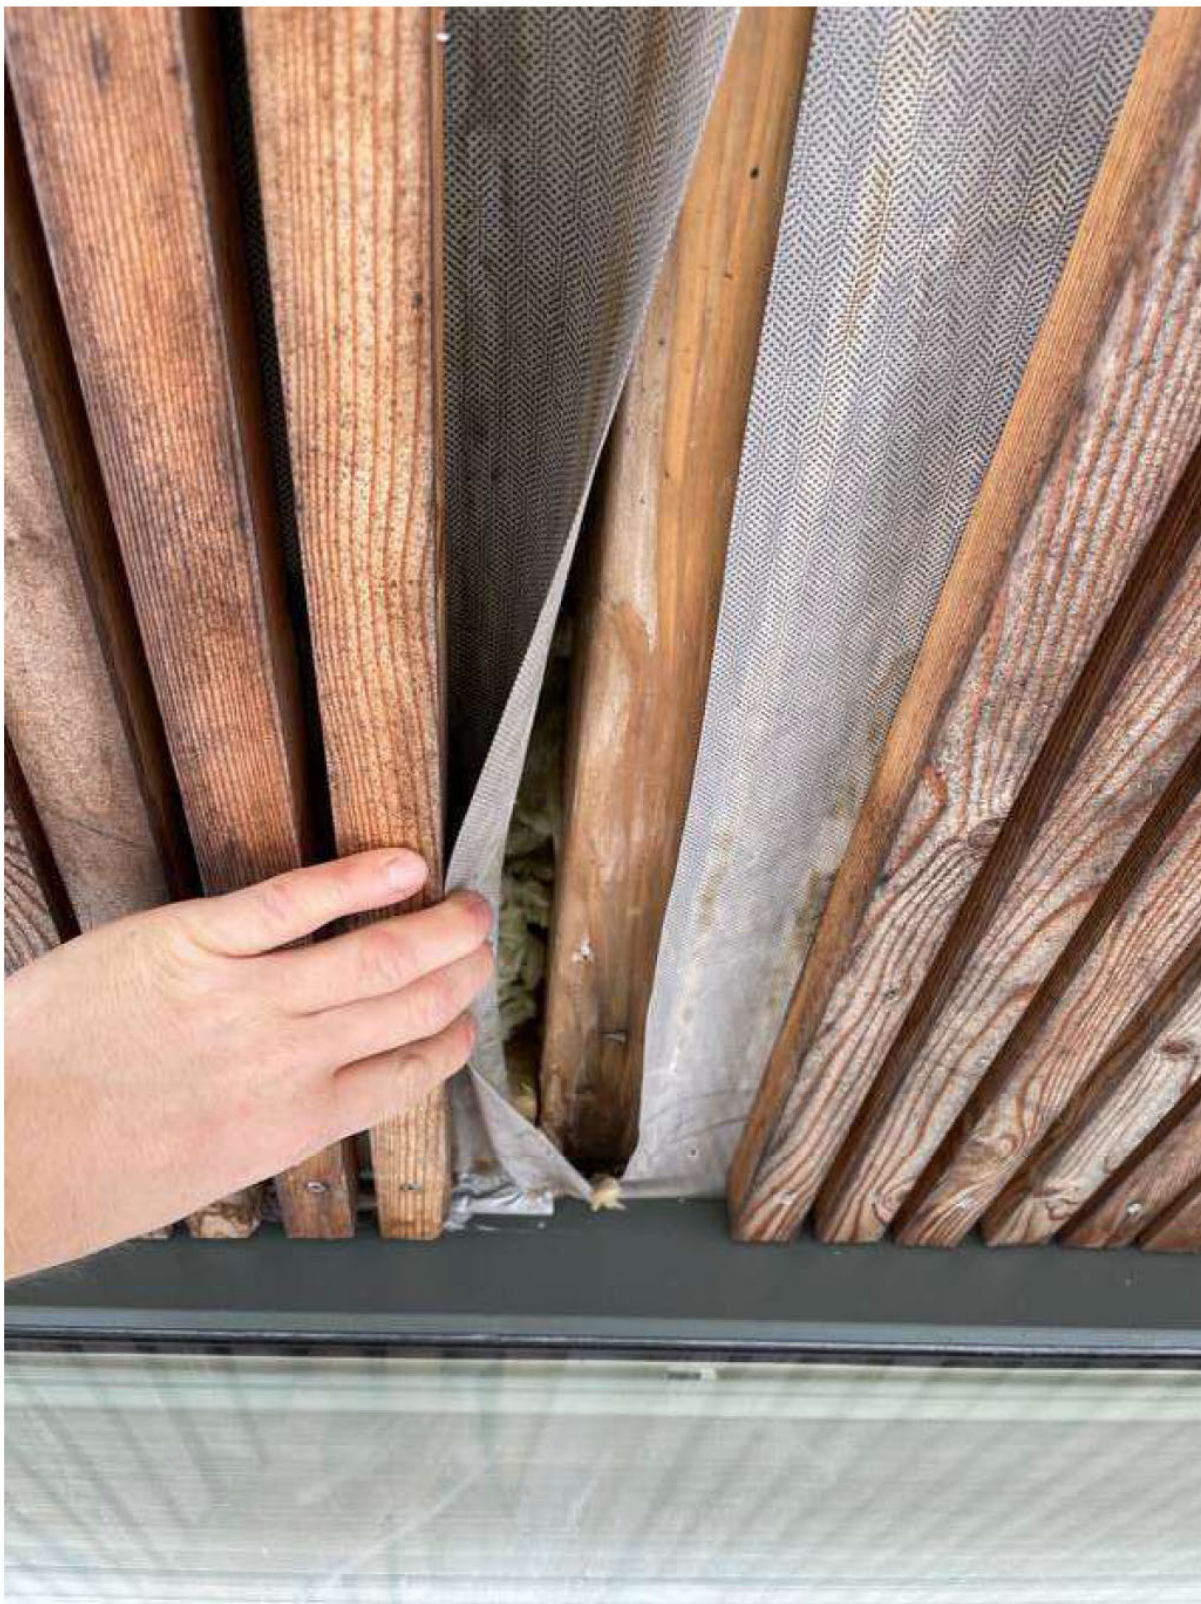
**Tittel** Ramsvikneset 33 33  
**Beskrivelse** Vi har kontrollert bjelkene til baldakinene flere plasser og byttet ut de som har r te skader.  
**Opprettet** 2024-05-28 13:50:26  
**Geolokasjon** 0, 0

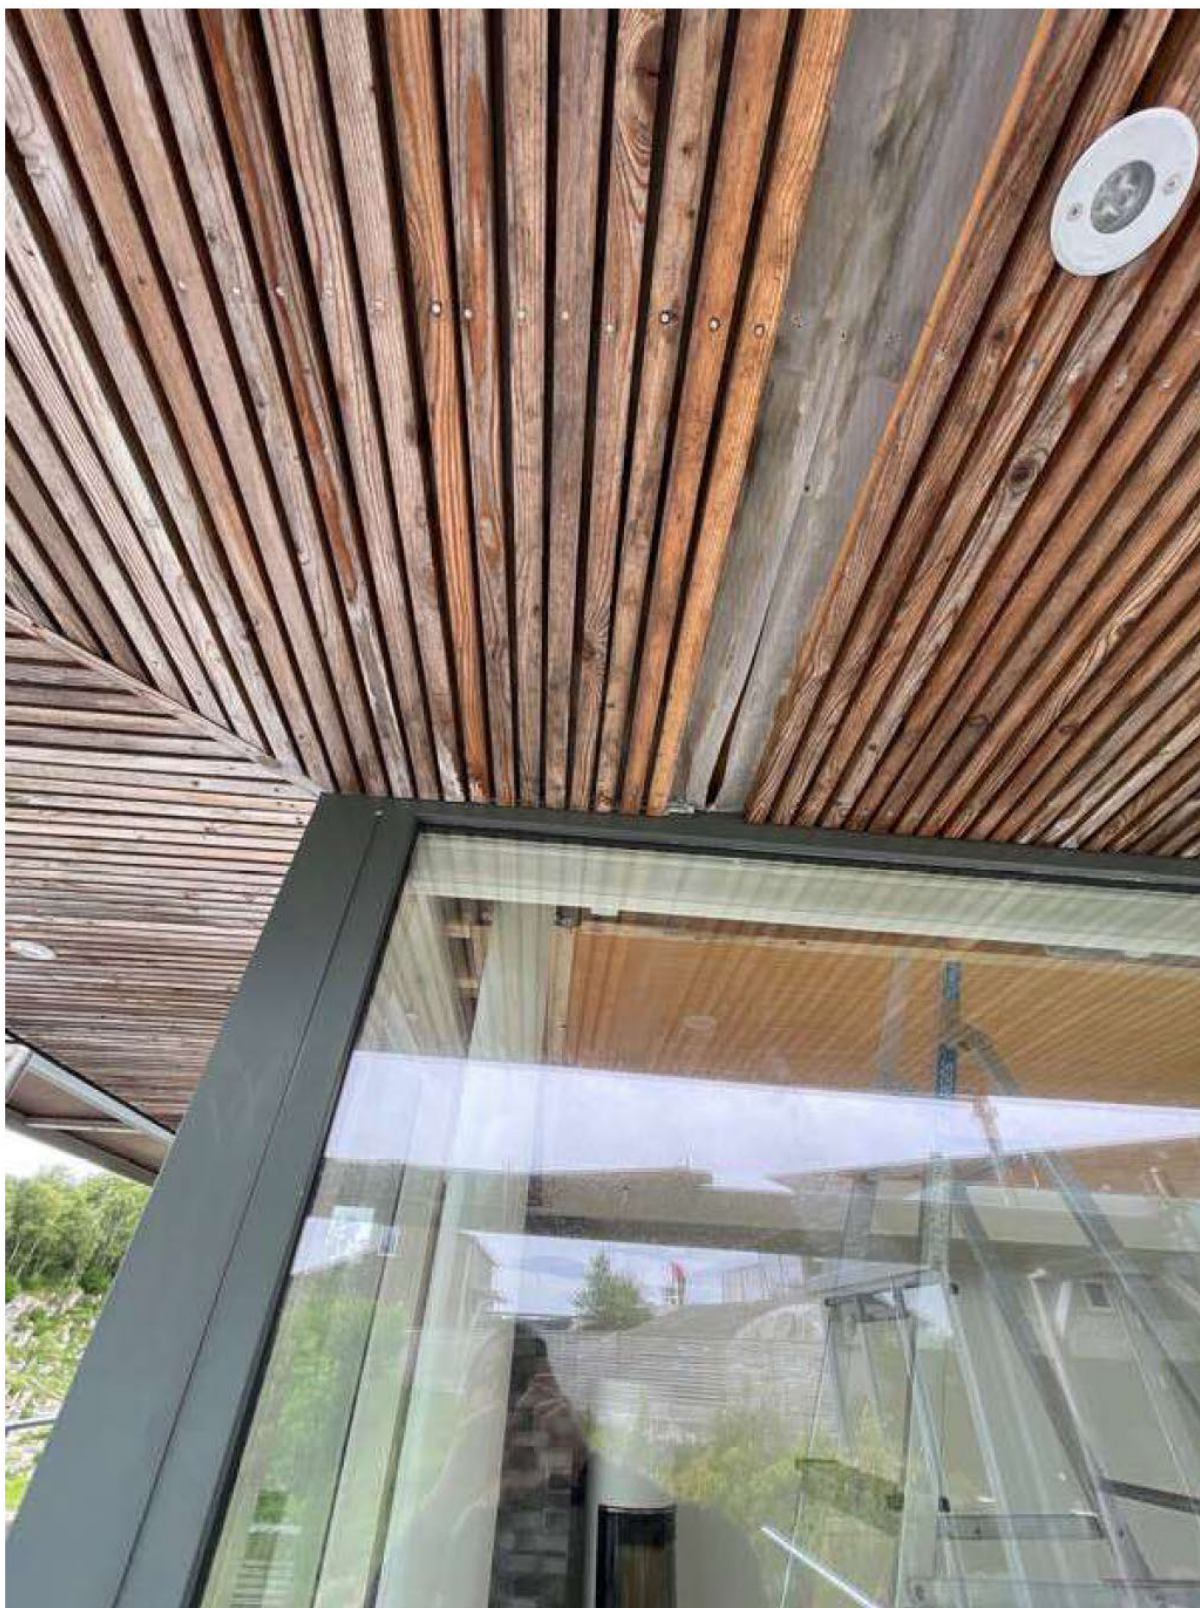
**Tittel** Ramsvikneset 33 34  
**Beskrivelse** Limt sarnafil til vinduskarm og montert karmlist over.  
**Opprettet** 2024-06-03 16:00:54  
**Geolokasjon** 5.3470917, 59.328953

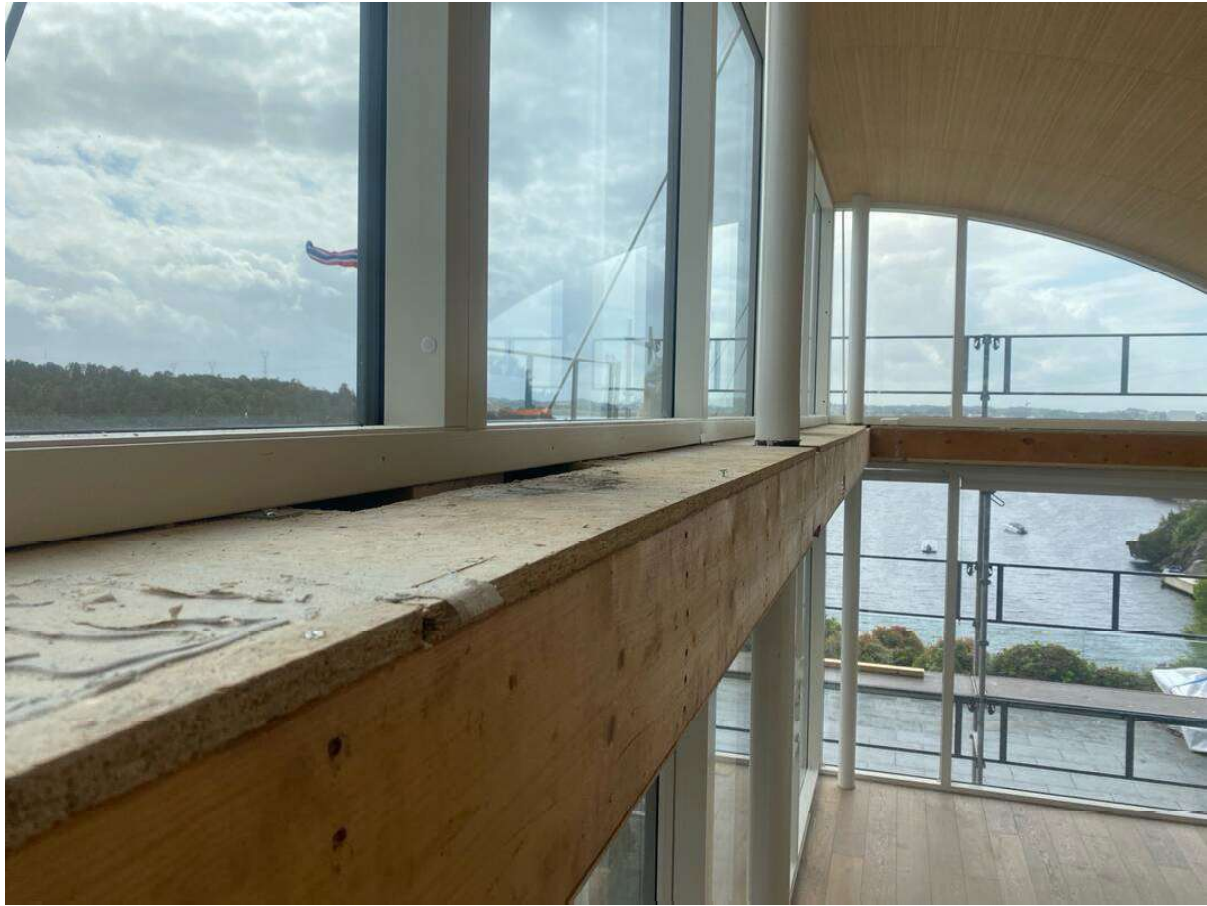
**Tittel** Ramsvikneset 33 35  
**Beskrivelse** Under dette vinduet måtte vi skjære spor for å legge inn sarnafilen.  
**Opprettet** 2024-06-03 16:01:37  
**Geolokasjon** 5.347103, 59.328945

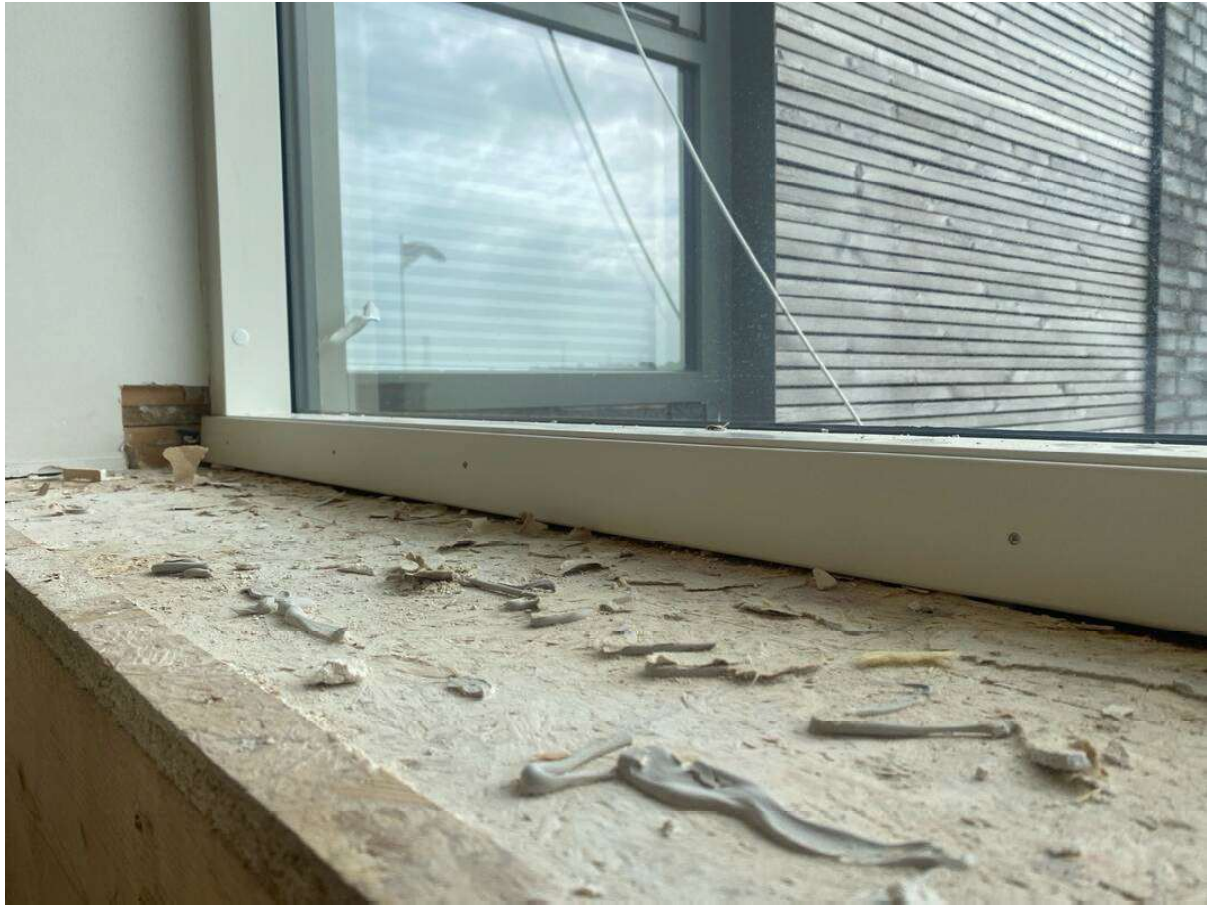
**Tittel** Ramsvikneset 33 36  
**Beskrivelse** Her har vi montert ny bjelke under vinduet og ny osb plate.  
**Opprettet** 2024-06-03 16:02:21  
**Geolokasjon** 5.347089, 59.328953

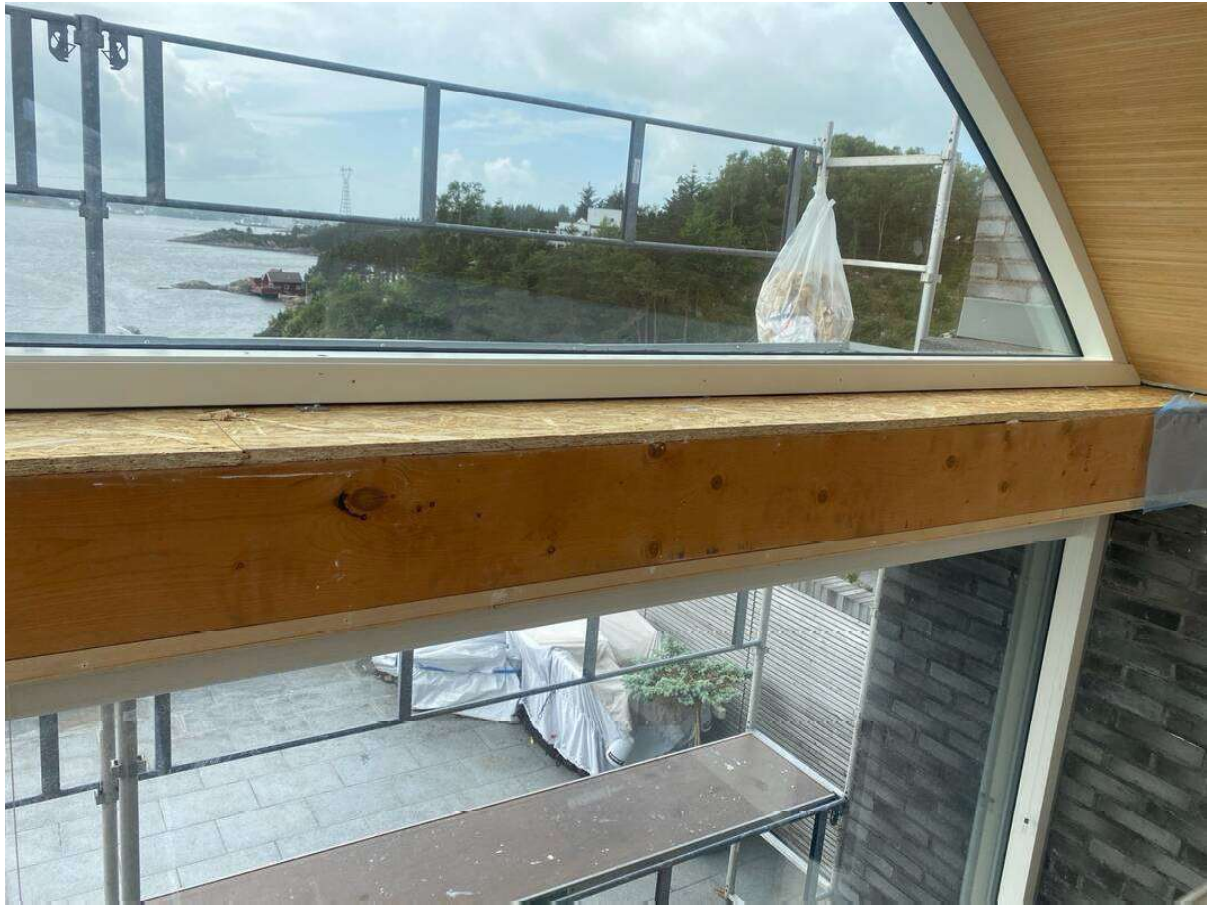
**Tittel** Ramsvikneset 33 37  
**Beskrivelse** Vann på vindus karm, ser ut som vann har kommet inn mellom vindu og pakning  
**Opprettet** 2024-06-10 10:14:23  
**Geolokasjon** 5.347103, 59.328953
