Ramsvikneset 33, 5546 RØYKSUND

**Arkitekttegnet funkishytte med  
spektakulær utsikt mot  
Karmsundet | Flytebrygge med  
båtplass | Lekre uteområder |**

# Arkitekttegnet funkishytte med spektakulær utsikt mot Karmsundet | Flytebrygge med båtplass!

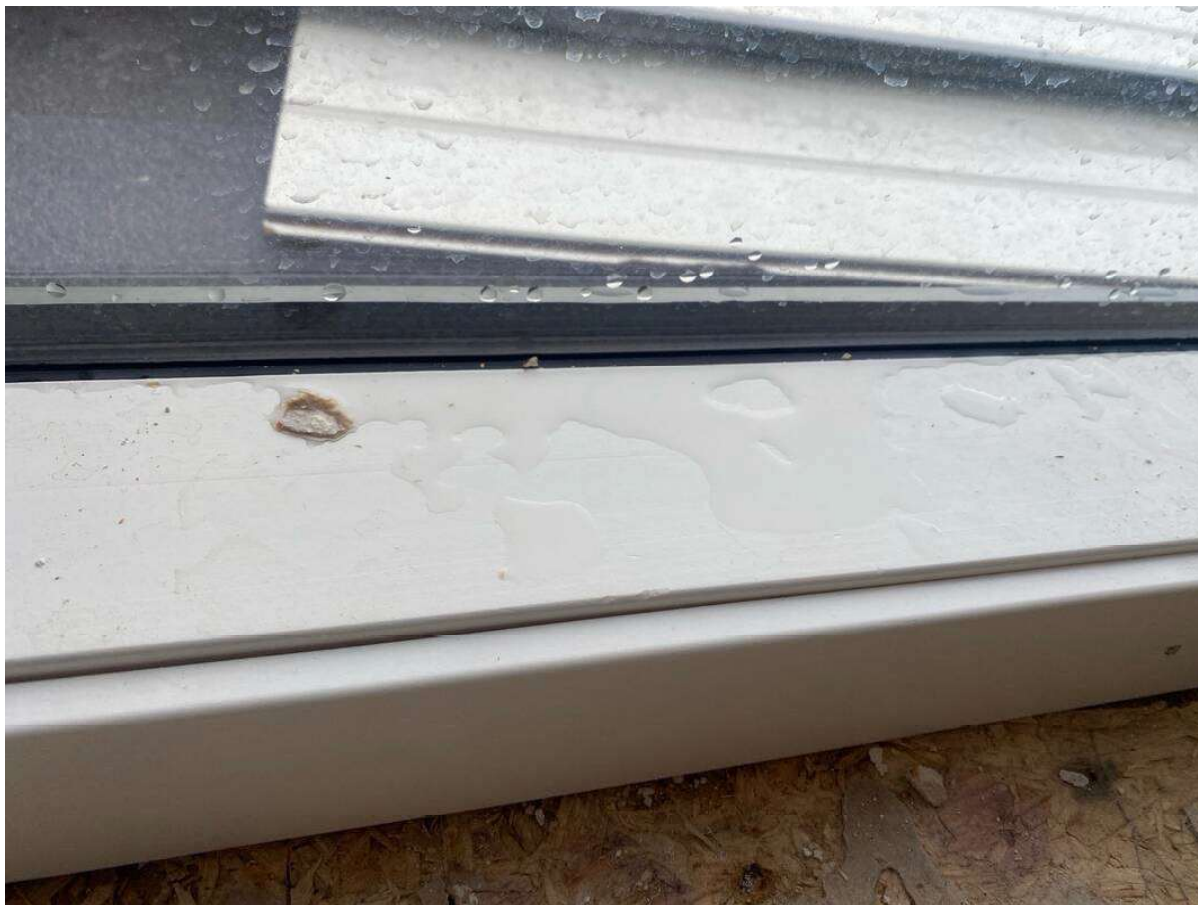
**Tittel** Ramsvikneset 33 38  
**Beskrivelse** Det er fukt i veggen bak gipsplata.49,2  
**Opprettet** 2024-06-10 10:16:00  
**Geolokasjon** 5.347103, 59.328953

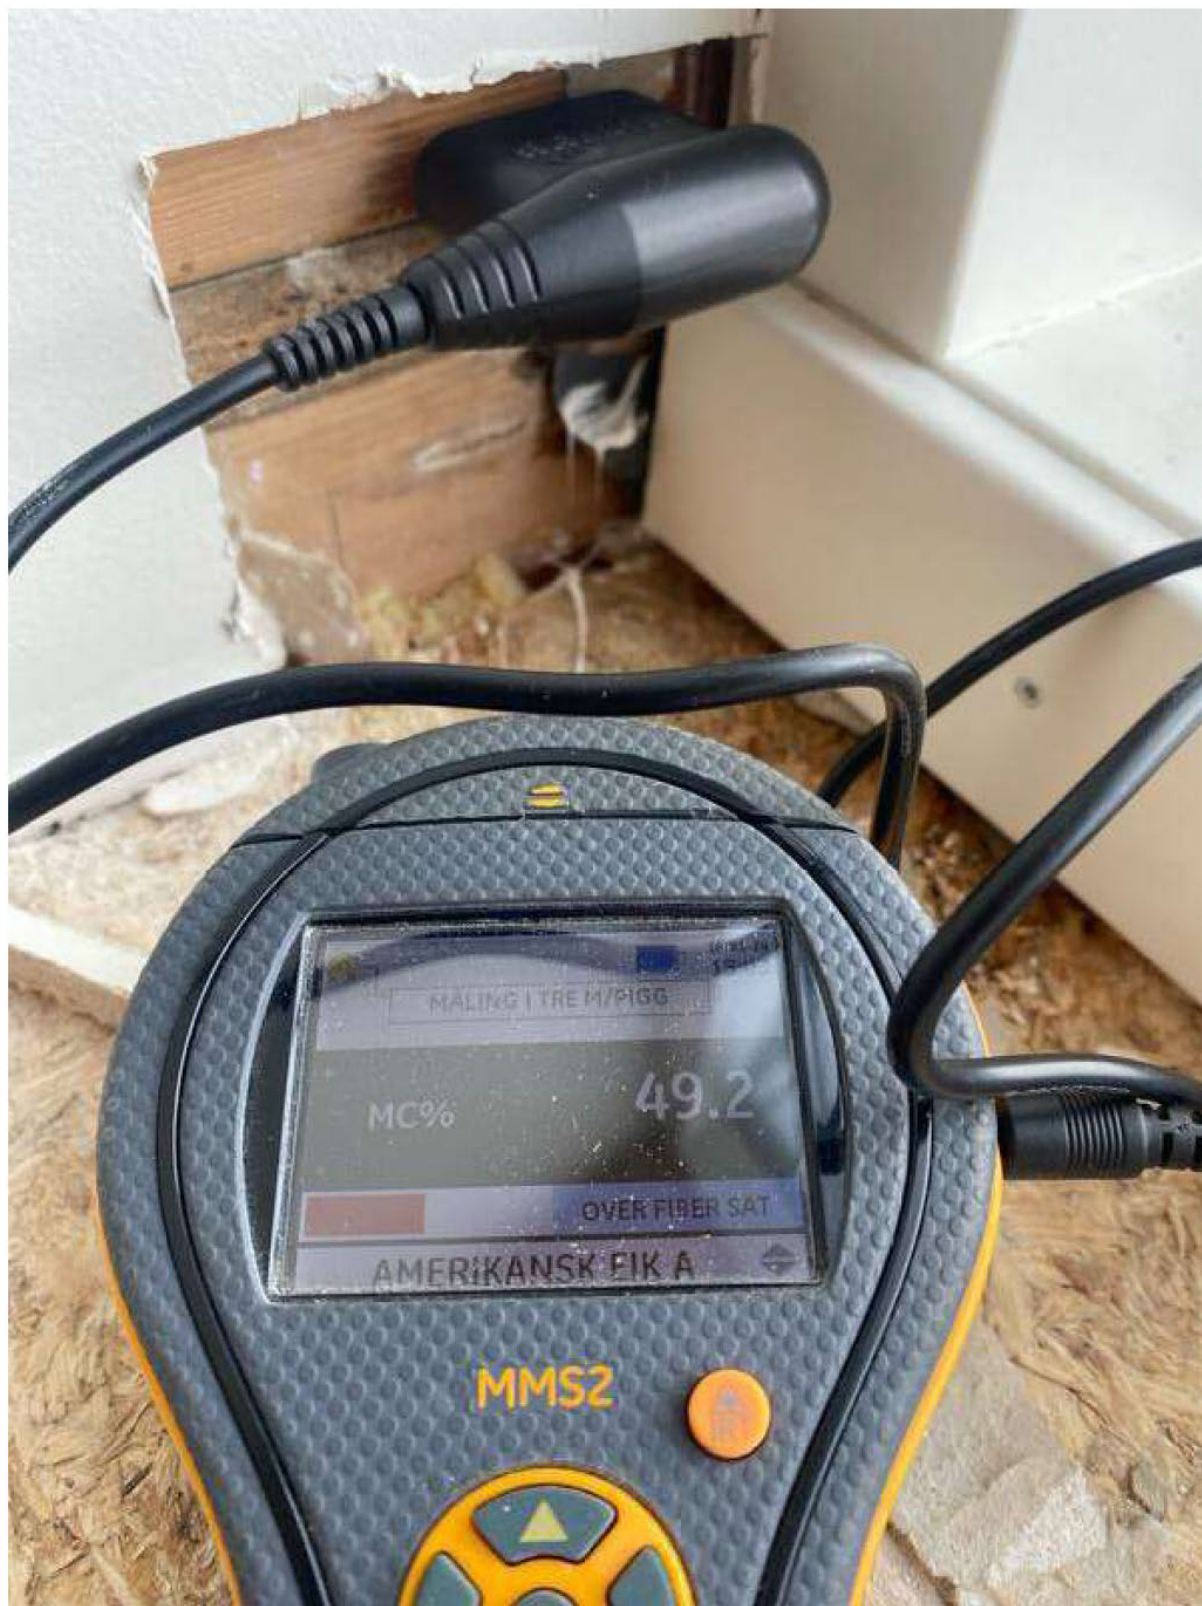
**Tittel** Ramsvikneset 33 39  
**Beskrivelse** Det er fukt i treverket bak gipsplata på veggen. ( 49,5% )  
**Opprettet** 2024-06-10 10:16:43  
**Geolokasjon** 5.347103, 59.328945

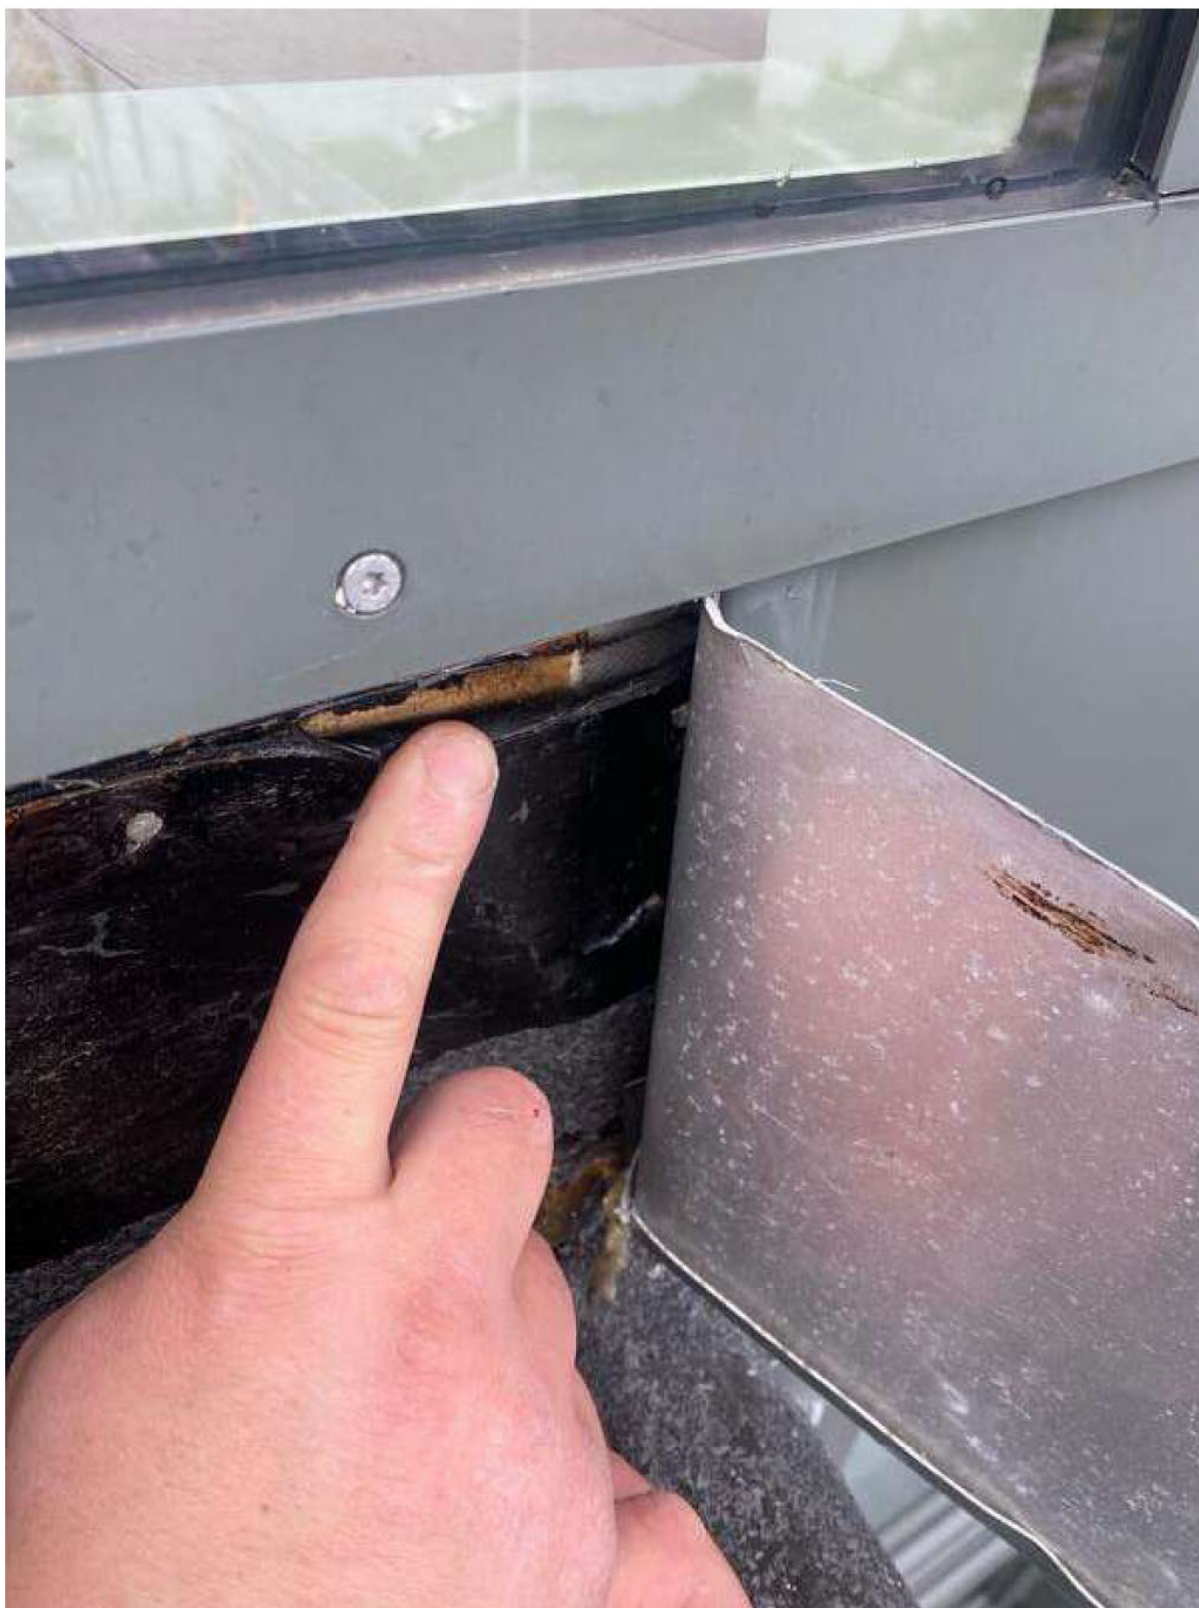
**Tittel** Ramsvikneset 33 47  
**Beskrivelse** Det er brukt fugernasse til å tette mellom vinduskarmen og taktekingen, her har fugernassen sluppet og vannet renner inn i veggen.  
**Opprettet** 2024-06-10 14:18:23  
**Geolokasjon** 5.347028, 59.32883

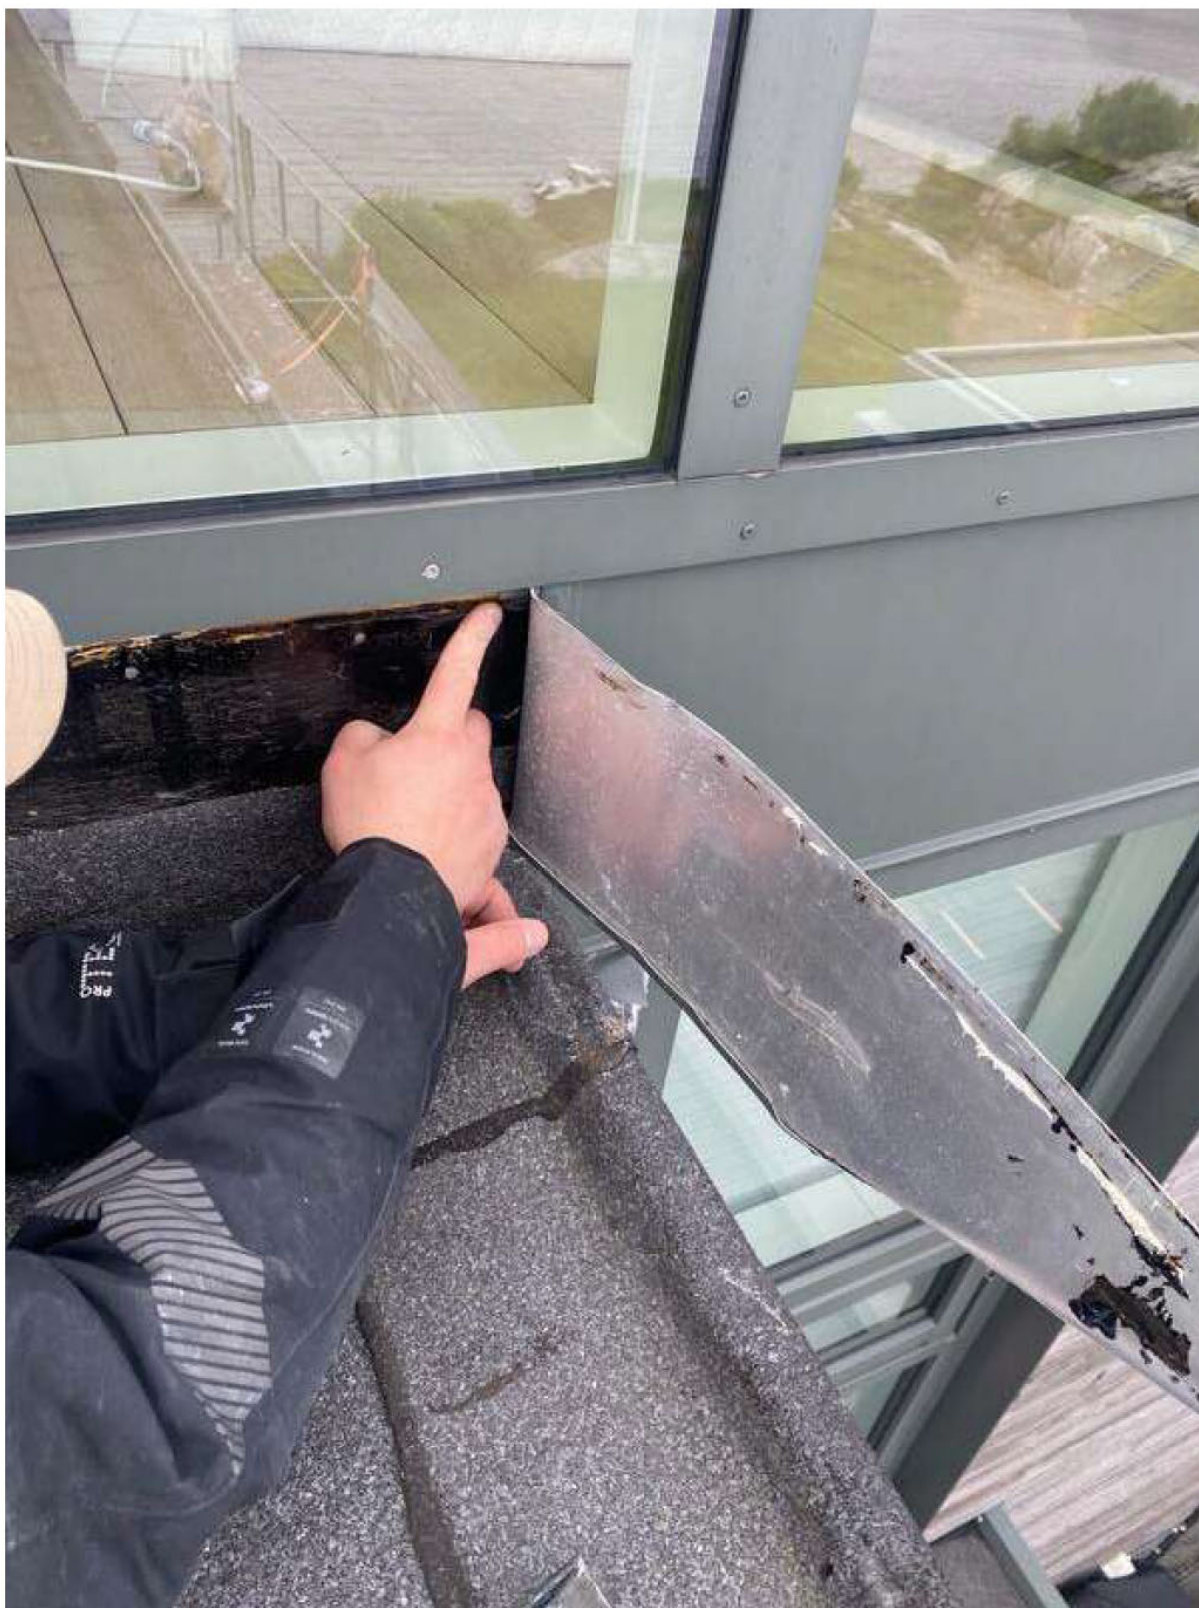
**Tittel** Ramsvikneset 33 48  
**Beskrivelse** Det er brukt fugernasse til å tette mellom vinduskarmen og taktekingen, her har fugernassen sluppet og vannet renner inn i veggen.  
**Opprettet** 2024-06-10 14:18:25  
**Geolokasjon** 5.3470697, 59.328854

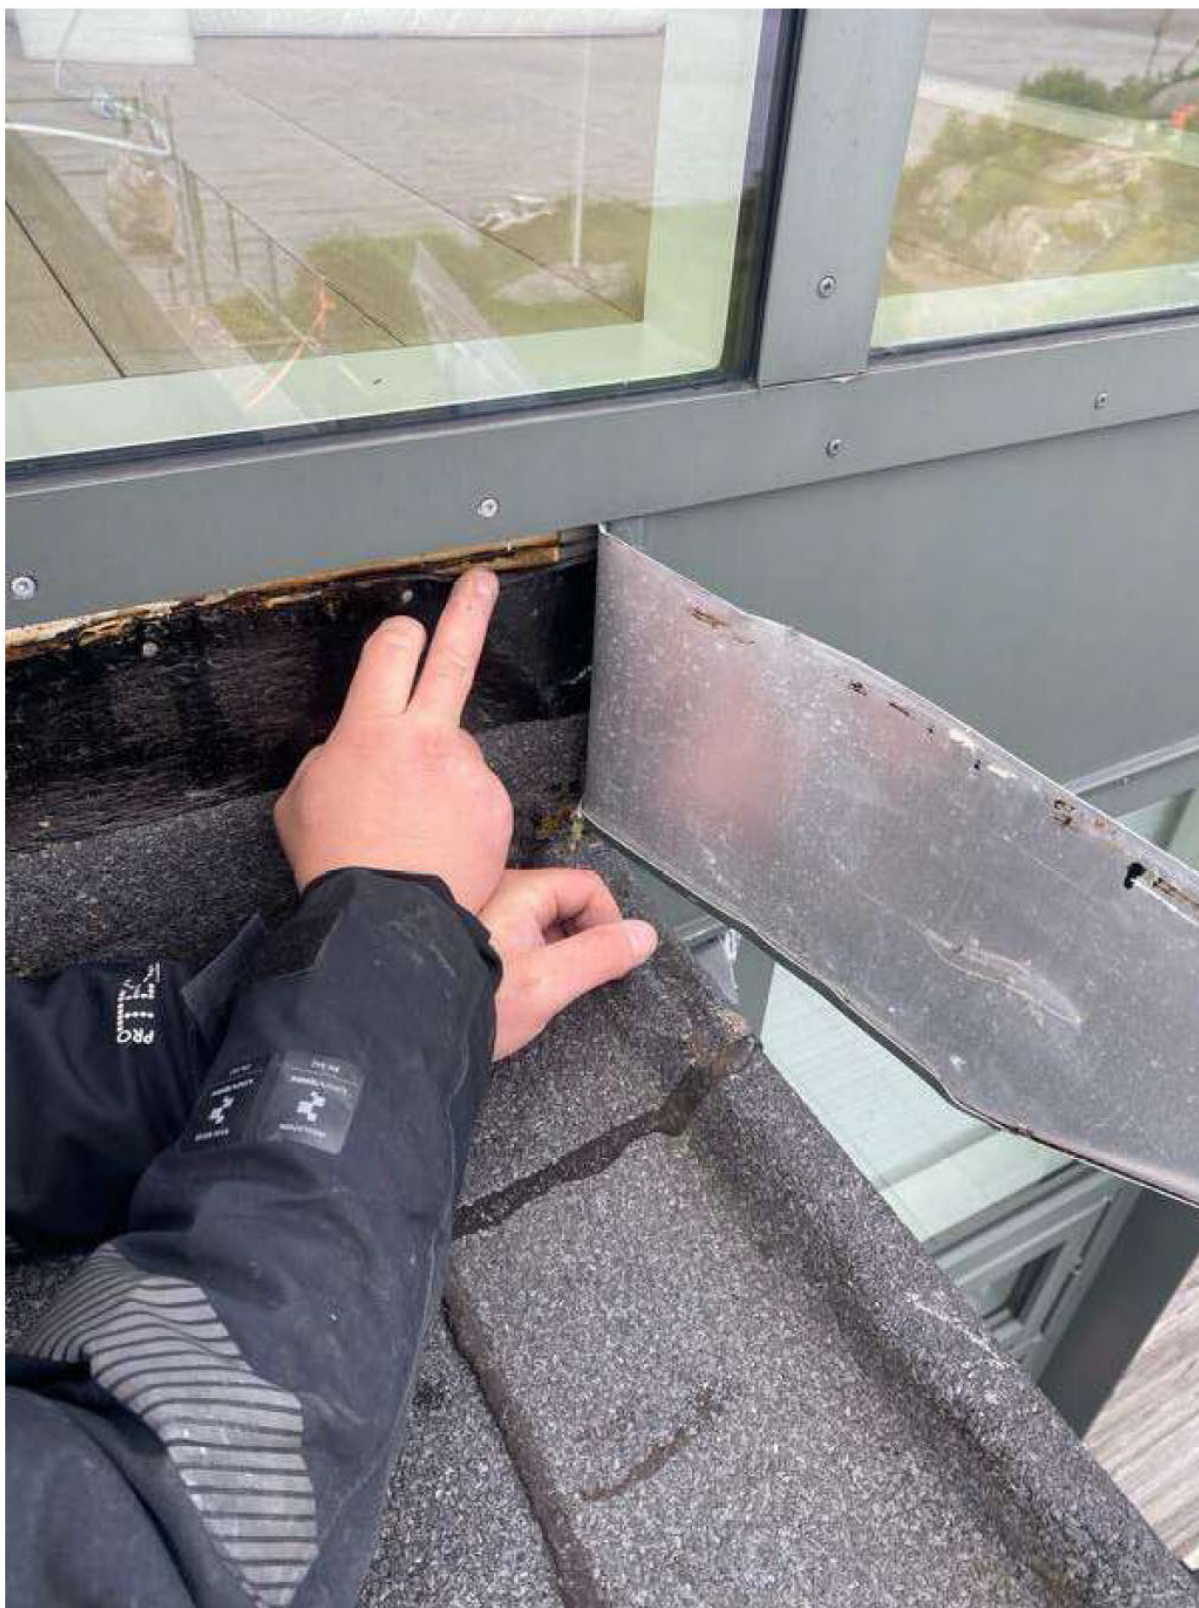
**Tittel** Ramsvikneset 33 49  
**Beskrivelse** Tettingen under dette vinduene er også utført på samme måte som vinduene i stuen. Her må vi demontere vinduet for å få utbedre lekkasjen under vinduet.  
**Opprettet** 2024-06-10 14:18:26  
**Geolokasjon** 5.3470697, 59.32886

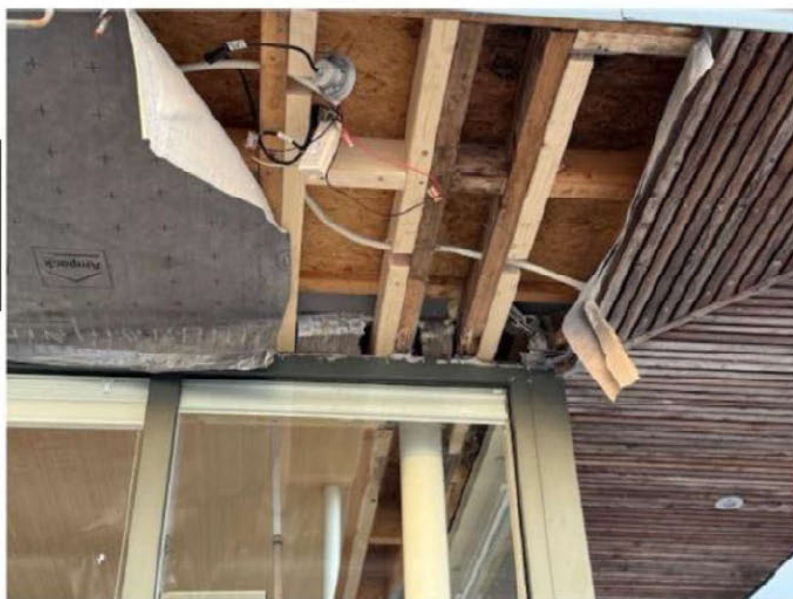
Vann- og råteskadede deler av konstruksjon under vinduer. Viser delvis nye gjennomgående dragere/bjelkelag under vindu (mot vest)

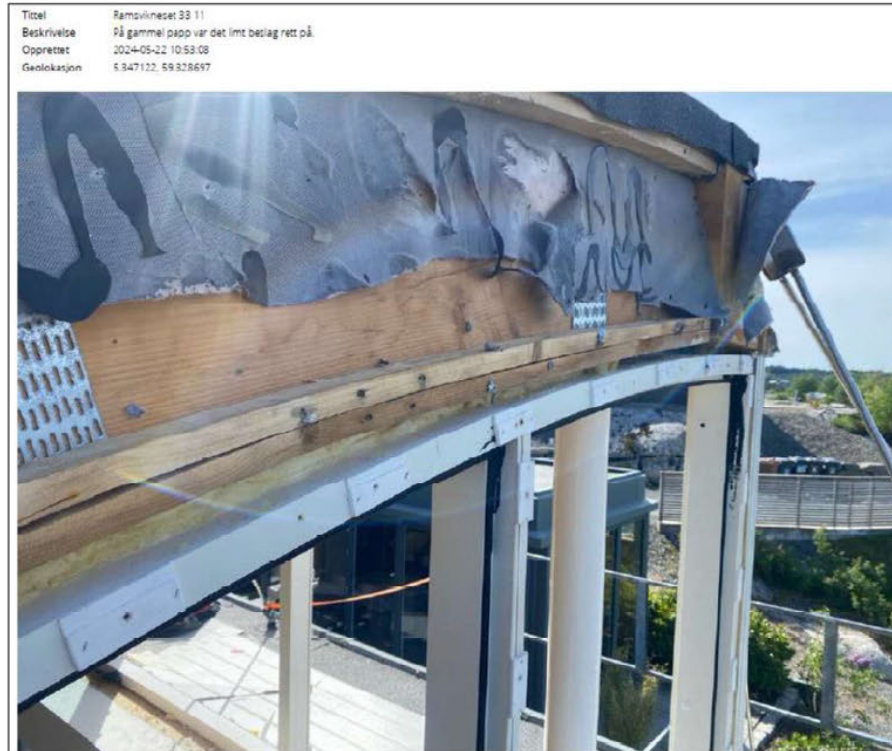
## Vedlegg 1 - Foto 3.

Foto her viser også en svak løsning med beslag rett på papp.

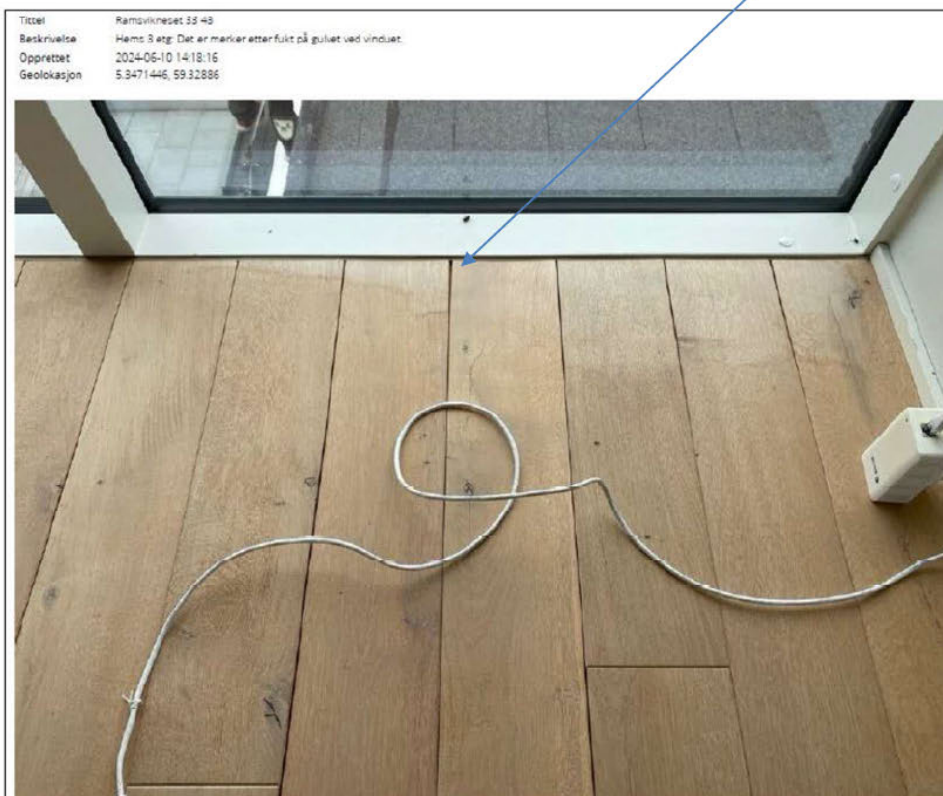
## Vedlegg 1 - Foto 4.

Merker etter angivelig vann på parkettgulv, det registreres også gliper i skjøt.

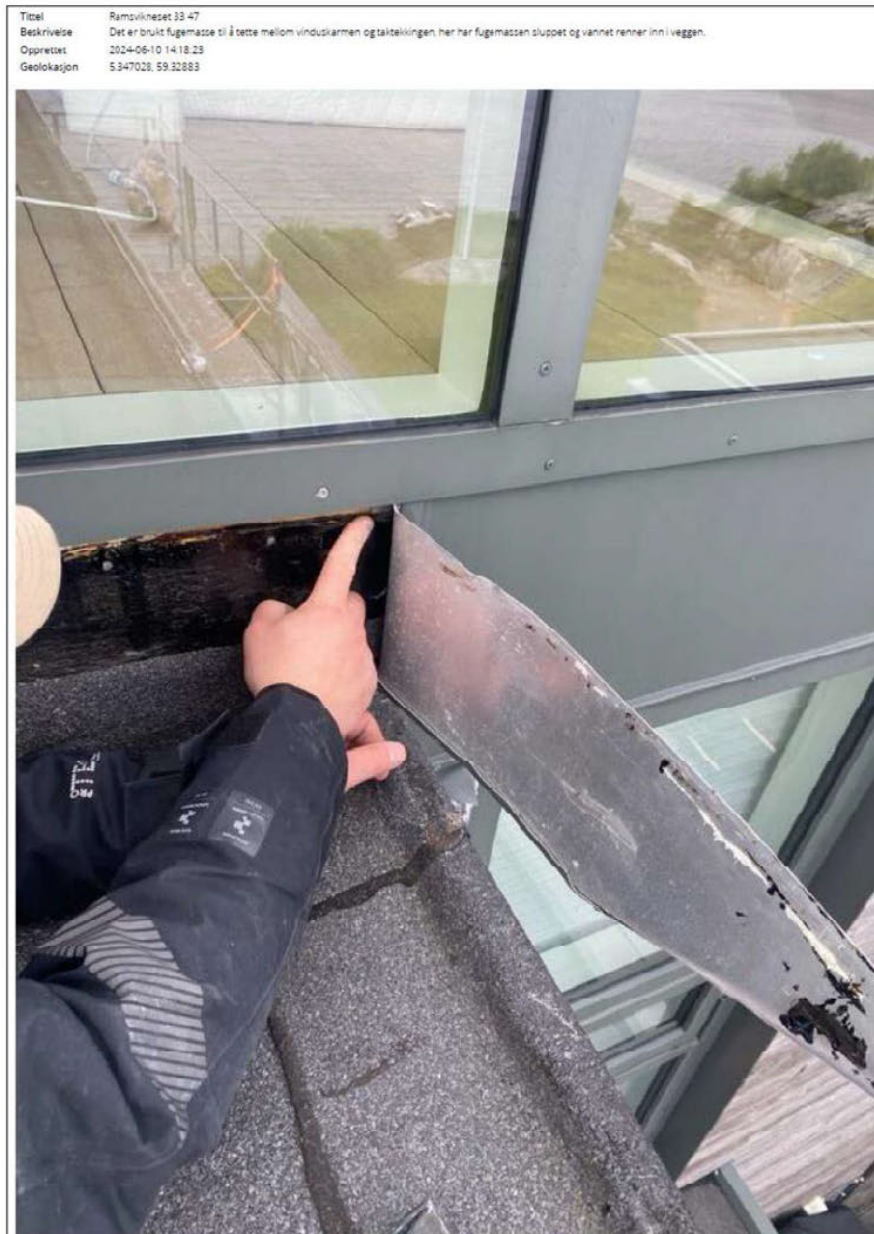
## Vedlegg 1 - Foto 5.

Utvendig under buet vindu i 2. etg. Viser slik jeg ser det at det er benyttet fugemasser som tetting som nå er sluppet.

*Det er brukt fugemasse til å tette mellom vinduskarmen og taktekkingen, her har fugemassen sluppet og vannet renner inn i veggen.*

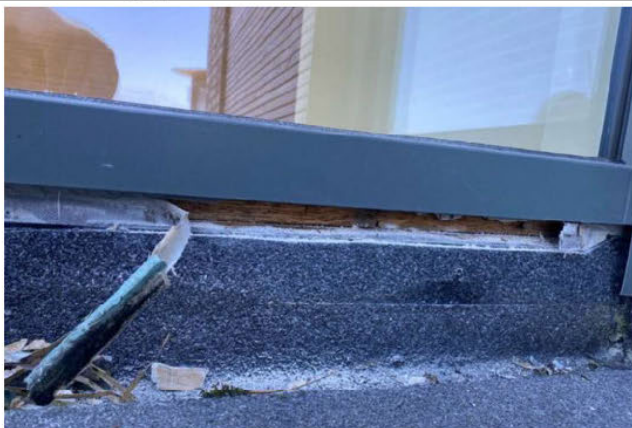
**Utvendig ved baldakin:**

Viser overgang mellom tekking og vinduer. Denne er tettet med fugemasse mellom vindu og vindspærre. Tekking er montert direkte uten på vindspærre.

Vinduet står så langt ute i konstruksjonen at vann som trenger ned mellom klemlist og vindusrute vil trenge inn i konstruksjonen.

Dette avviket er utbedret pr. 22.11.2024.

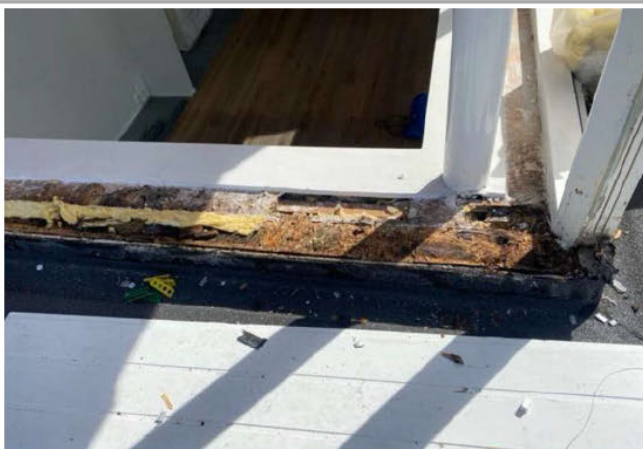
**Utvendig ved baldakin:**

Bildet viser hjørnet hvor det var utført utbedringer på et tidligere tidspunkt, i 2019. Her ble det først påvist soppvekst på innsiden av vinduene i vår/sommer.

Etter åpning, viser det seg at det er større råteskader i konstruksjonen under vinduet.

I treverket under kryssfiner plate var treverket nedbrutt i klosser. Dette området viser bilder i tilsvar at var åpnet ved utbedring i 2019. En slik råteskade vil ta 3-5 år å utvikle seg med en slik nedbrytning. Det er derfor påregnelig at lekkasje har vært til stede kort tid etter utbedring.

Dette avviket er utbedret pr. 22.1.2024

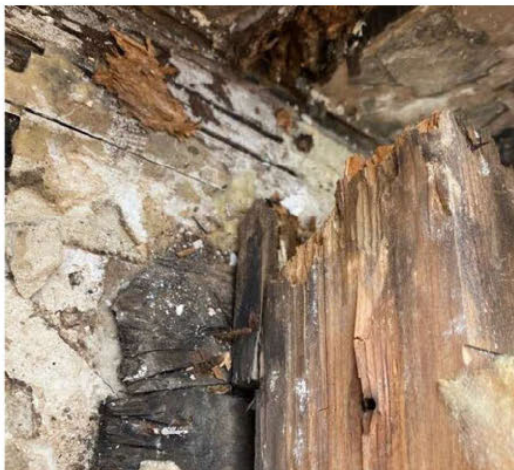
**Konstruksjon ved stue:**

Viser råteskader, tilstanden og bakgrunn for aldersbestemmelse. En ser tydelig at treverket klosser seg opp.

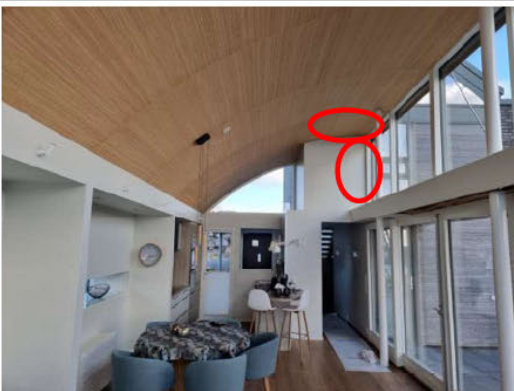
**Stue:**

Viser ved første befarings. Det ble påvist fuktrosen oppe i himlingen. Ved utbedring er det avdekket lekkasjer også inn i dette området, markert på veggen. Det ble også observert spor etter fuktskade i himling i flat del under, i gangen. Samt at det også var problemer med en termostat kortslettet ved årsskiftet 2022/2023. Det kan godt være at kortslutning skyldes fuktighet.

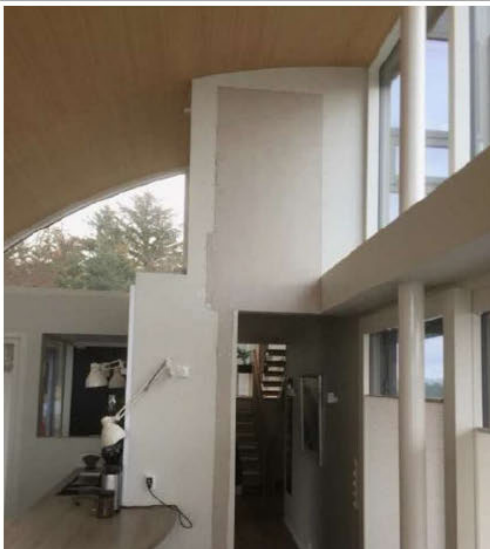
**Stue:**

Bildet er hentet fra tilsvar fra Kalstveit & Vik, hvor de har utbedret område i 2019. Heller ikke på dette punktet ser utbedring til å ha vært tilstrekkelig, da det fortsatt er lekkasje i dette punktet.

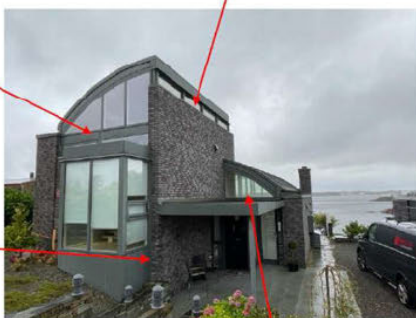
Vann finner veien inn i konstruksjon ved buet vindu.

Store deler av teglsteinen er nødt til å bli tatt ned, dette for tilkomst til GU-gips og vindsperrduk. Disse må skiftes ut. Deler av isolasjon må skiftes ut. Granitt trapp må trolig demonteres /remonteres. Når mur settes opp igjen må det foreligge en detalj prosjektering på utførelse.

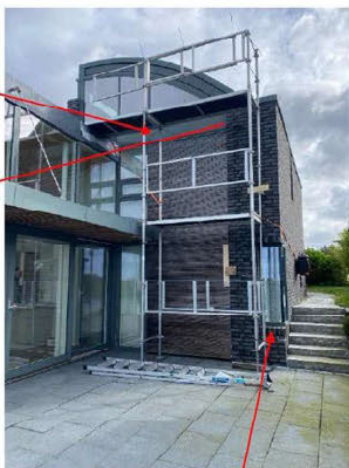
Vann finner veien inn i konstruksjon ved hjørne vindu. Beslag i overgang vindu/mur ligger utpå mur noe som gjør det enkelt for vann å trenge inn.

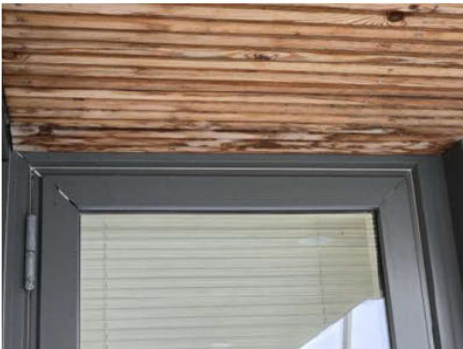
| | <p>Utvendig ved baldakin:<br/> Viser fuktros i spileledning.</p> |

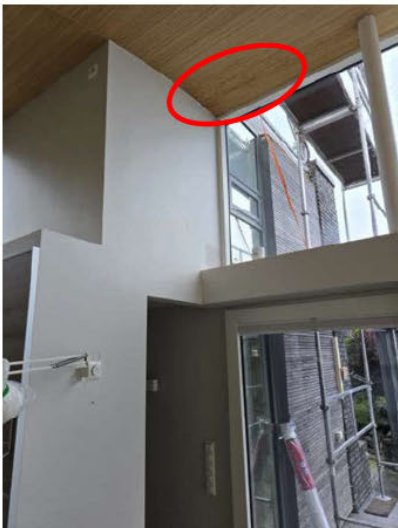
| | <p>Stue:<br/> Viser lekkasjer ved overgangen i<br/> taket. Fuktskadet bambushimling.</p> |

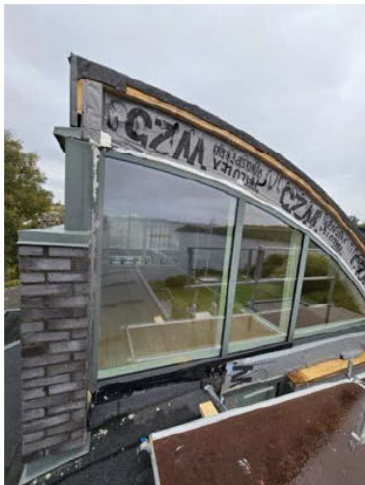
| | <p>Øverste etasje:<br/> Oversikt fasade.<br/> Beslag til venstre i bildet har<br/> manglende avrenning, og er ikke tett<br/> mot muren. Påvist skader bak<br/> forblendingsmuren.</p> <p>Ellers samme utførelse over<br/> vinduene, med manglende lufting, og<br/> beslaget er montert direkte på<br/> vindduken.</p> <p>Overgangen i bunn av vinduer holder<br/> ikke tett.</p> |

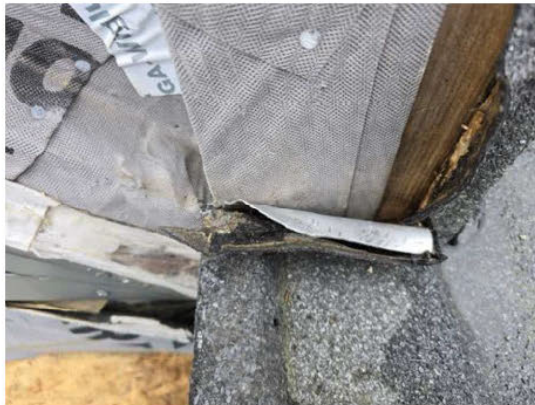
Øverste etasje:  
Viser overgang til høyre for buet vindu.  
Pappen er montert utenpå beslaget, slik at vann som trenger inn blir ledet inn i konstruksjonen, i stedet for utenfor.

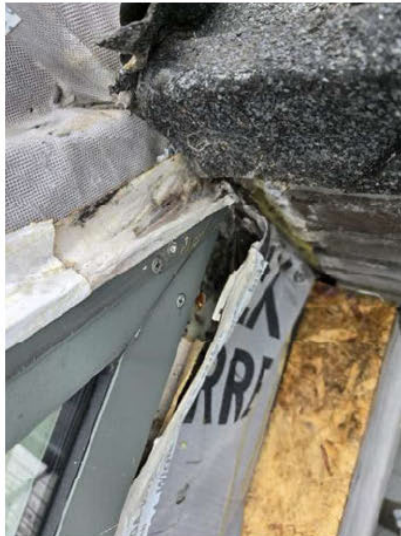
Samme sted som forrige bilde:  
I underkant av vinduet.  
Overgangen mot forblendingsmur er ikke tett.

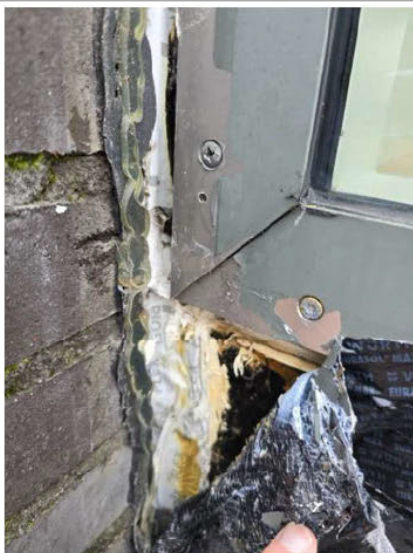
Til høyre ved samme vindu:  
 Viser utett overgang til  
 forblendingsmur, og i underkant av  
 vinduer.

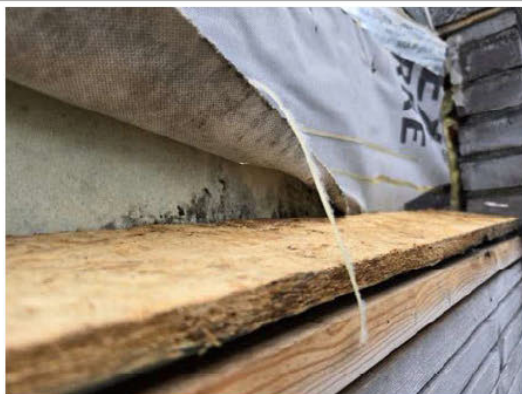
Beslag overgang mot spileledning  
 under vinduet:

Beslag montert utenpå vindduk.  
 Manglende lufting, og vann som  
 trenger inn blir ledet ned under  
 beslaget. Skader på gipsplater.

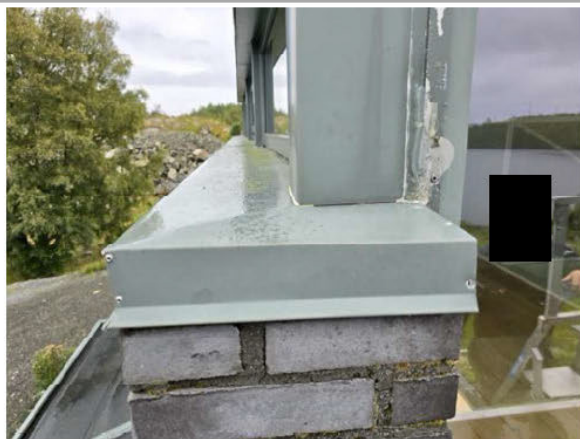
Beslag over forblendingsmur mot  
 nord:

Manglende fall/avrenning på beslag.  
 Skjøtemetode er heller ikke tillatt på  
 beslag med denne bredden.

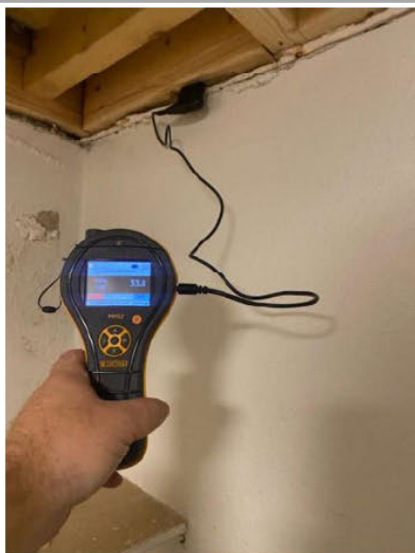
Bod kjeller:  
 Viser fuktskade i konstruksjonen.

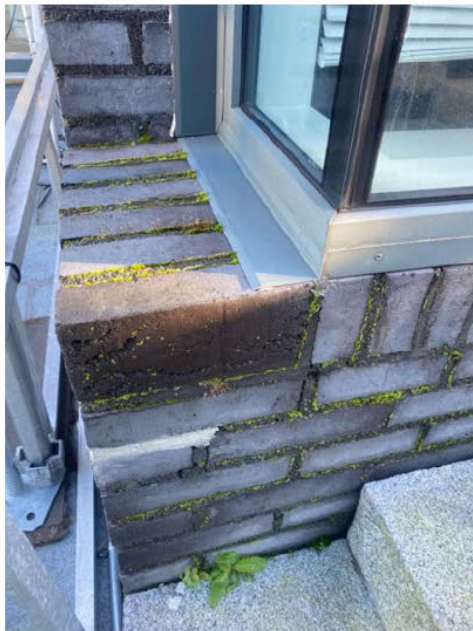
Soveromsvindu over bod:  
Viser beslag / manglende avrenning.

Vann trenger inn i dette området og videre ned i underetasjen.

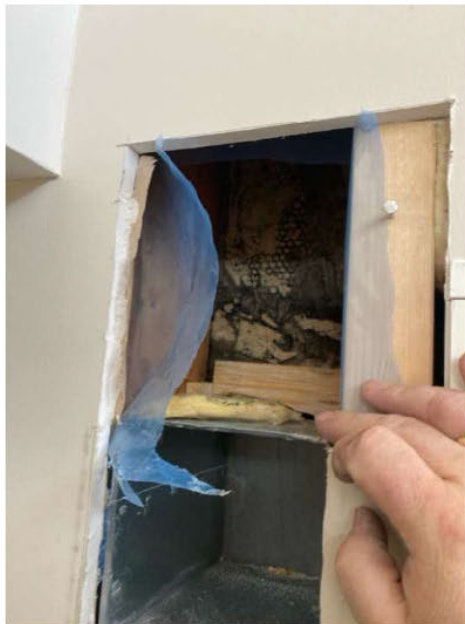
Bildet viser inspeksjonsluke.

Skader på gipsplater i fasade, mellom vegg og forblendingsmur.

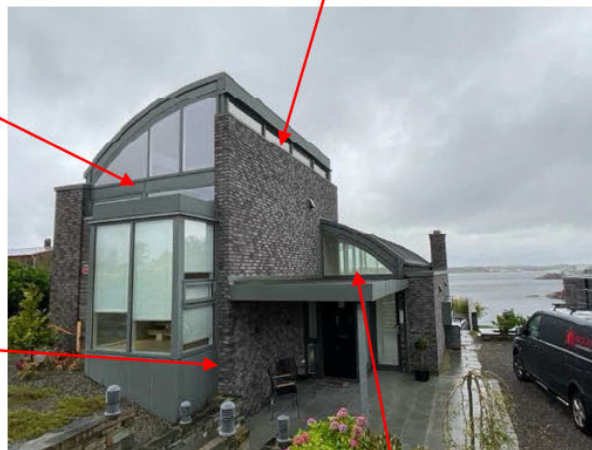
Vann finner veien inn i konstruksjon ved buet vindu.

Store mengder med teglstein må trolig tas ned for tilkomst til å kunne montere beslagger rett, men også til å kunne tette i overganger. Det er kritisk at tettingen er tilstrekkelig bak teglsteinsmuren. Når teglsteinen monteres, bør beslag bli felt inn underveis. For å demontere/remontere buet-vindu(er) må en kranbil benyttes. Glassrekkverk på innsiden må trolig demonteres/remonteres. Skadet gips og isolasjon må byttes ut. Maler må inn for kosmetiske utbedringer.

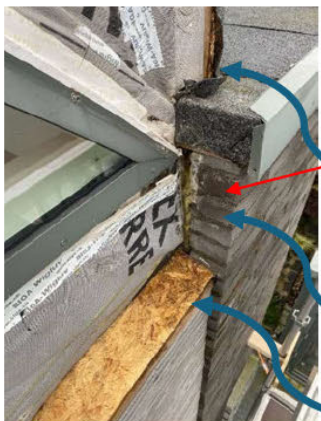
Vann finner veien inn i konstruksjon fra undersiden på buet-vindu og i overgang vindu/mur.

Store deler av teglsteinen er nødt til å bli tatt ned, dette for tilkomst til GU-gips og vindsperrduk. Disse må skiftes ut. Deler av isolasjon må skiftes ut. Granitt trapp må trolig demonteres /remonteres. Når mur settes opp igjen må det foreligge en detalj prosjektering på utførelse.

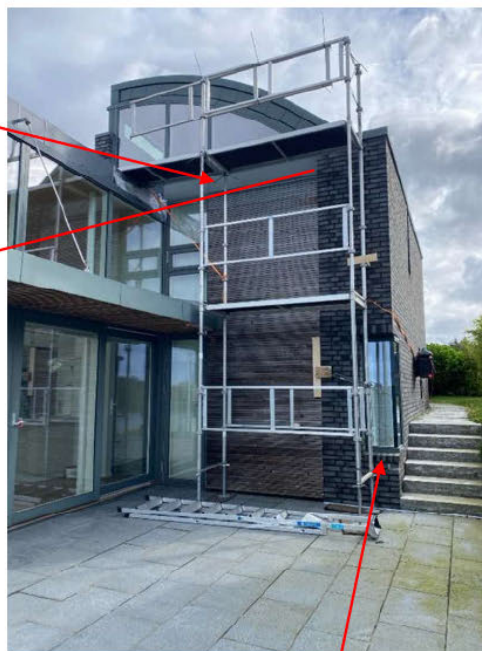
Vann finner veien inn i konstruksjon ved hjørne vindu. Beslag i overgang vindu/mur ligger utpå mur noe som gjør det enkelt for vann å trenge inn.

Vann som kommer inn ved vindu renner ned i etasjeskille. Etasjeskille er fuktig, isolasjon våt og det var mye saltutslag i betong vegg.

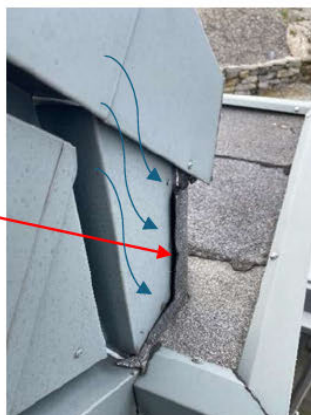
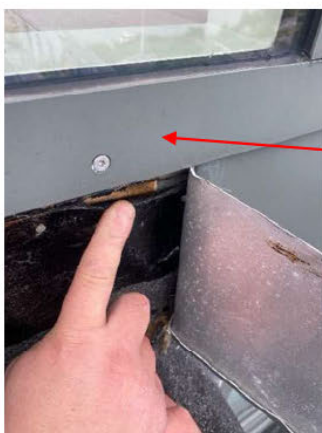
Taktekking ligger utpå beslag

Taktekkingen stopper litt fra vindu.  
Vann som kommer bak beslaget, renner dermed inn i tre konstruksjonen mellom vindu og tekking.

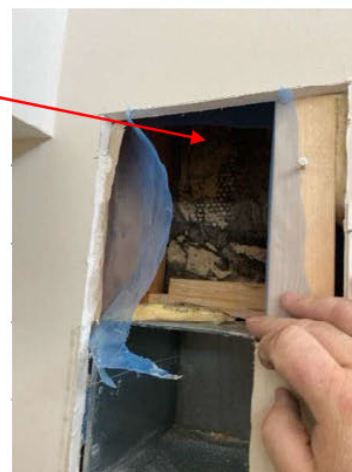
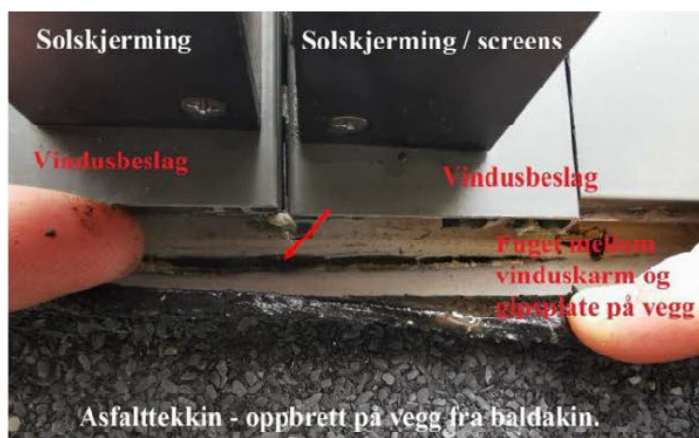
Sopp og fuktskader  
på baksiden av GU-gips.

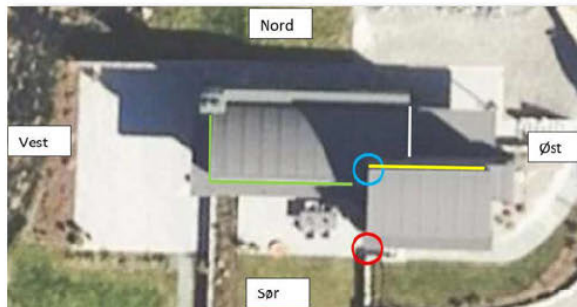
Ved **rød** markering på hjørne mot sør er det lekkasje pga. feil utførelse av beslaget i overgangen mellom vindu og teglstein, både ved vinduet i 1.etasje og 2.etasje. Lekkasje har gitt dokumenterte skader i bakanforliggende konstruksjon. Basert på omfanget av lekkasjene, følgeskader i bakanforliggende konstruksjon og at tilsvarende teglstein ikke lar seg oppdrive må denne teglfasaden rives og mures opp på nytt etter utbedring av konstruksjonen. Fuktskade i kjelleren ligger rett under dette vinduet, det antas at årsaken til fuktskaden der er den samme.

Ved den **blå** markeringen er det lekkasje i overgangen mellom vindu/beslag/tegl/tekking. Det er denne lekkasjen som har gitt følgeskader i stuen på vegg og himling. Det er ikke dokumentert følgeskader utover de som har kommet tilsyne i stuen under. Jeg er enig i det skadeomfanget som beskrives, men som det kommer frem av pkt. 1.3 ville BK-Bygg AS først forsøkt med lett puss og vask av bambushimlingen i stuen, før hele himlingen rives.

Den **grønne** markeringen viser overgangen mellom baldakin og vindu, hvor det har vært lekkasjer.

Ved den **gule** markeringen er teglfasaden mot nord har det vært lekkasjer pga utettheter ved den **blå** sirkelen. Det hvite markeringen viser overgangen ved buet vindu inn mot stuen. Ved denne vegg er det ikke avdekket følgeskader i konstruksjonen som krever inngrep. Jeg kan ikke se at det, ut fra det skadeomfanget som pr. nå er konstatert, er behov for å rive denne tegl fasaden. Det påpekes at beslaget under vinduet øverst på denne vegg ikke har tilstrekkelig fall, det er jeg ikke enig i. Vann som treffer beslaget vil ledes ut, se bilde 4.

Byggets utforming, med mange overganger og brudd i fasaden, kombinert med en værutsatt beliggenhet gjør at den er spesielt utsatt. Det er avdekket lekkasjer ved flere av fasadene pga. feil utførelse i flere av overgangene. Forholdene utbedres ved at de avgjørende detaljene utføres på en fagmessig god måte.

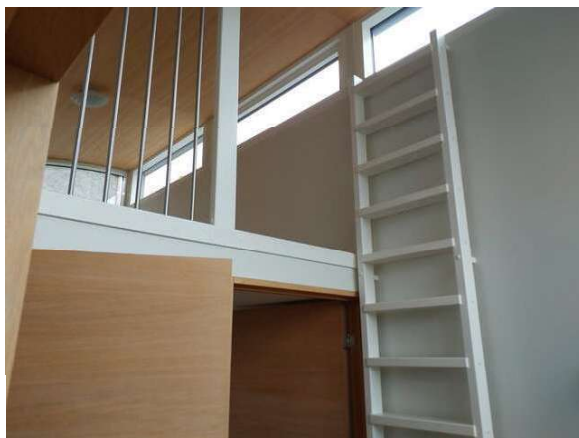
Tilkomst til hems over soverom.

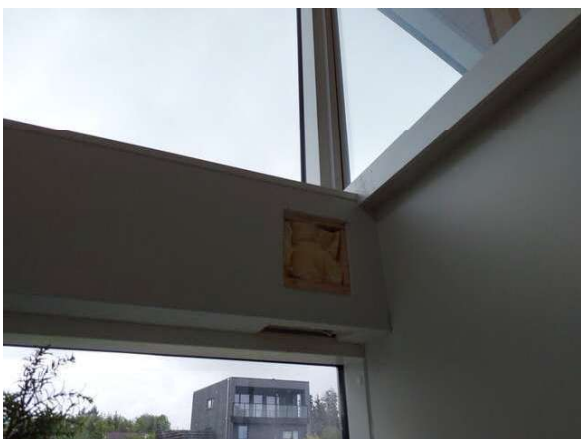
Apnet for inspeksjon.
