# Tilstandsrapport

Boligbygg med flere boenheter

Kaptein Bødtkers gate 28 , 6508  
KRISTIANSUND N

Rapportdato: 01.12.2025

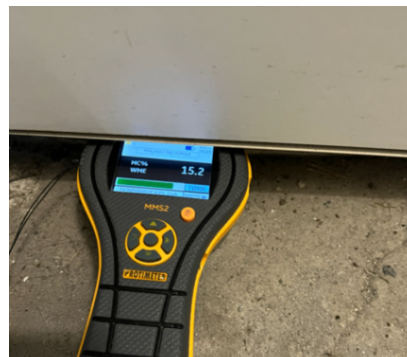
### ! TG IU Tilliggende konstruksjoner våtrom

Hulltaking er ikke foretatt da badets vegg er av en konstruksjon som ikke tillater dette (mur), samt grenser mot branncelle. Det er målt fukt i synlig svill fra tilstøtende vaskerom på 15% vektprosent. Ved 17-18% vil råte utvikles.
