# Tilstandsrapport

Hytte

Bakselin 10 , 2960 RØN

Befaringsdato: 02.12.2025

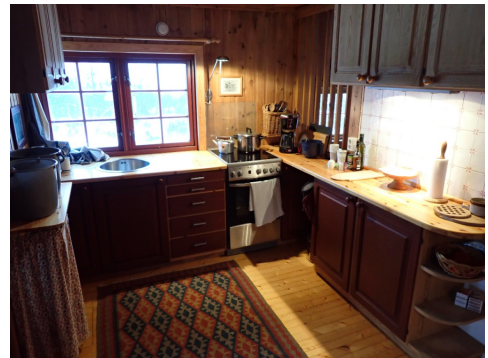
#### ! TG 1 Overflater og innredning

Kjøkkeninnredning i heltre med skufferekke, under- og overskap med malte profilerte fronter. Benkeplate i behandlet heltre furu. Nedfelt kjøkkenvask med avløp til grunnen.

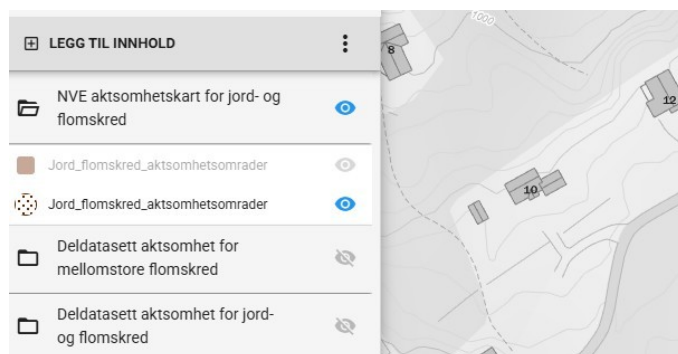
Kartutsnitt fra NVE's Aktsomhetskart for jord- og flomskred.
