# Koselig hytte og anneks med stor terrasse og flott utsikt. Solrikt på trivelig eiertomt.

# Om Tonsåslinna 506

Befaringsdato: 03.06.2024

Rapportdato: 19.06.2024

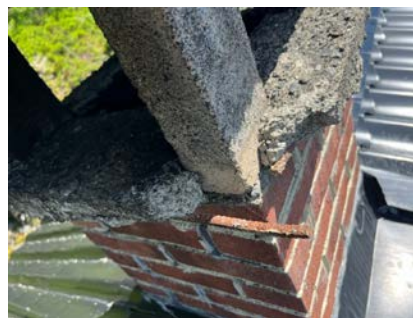
Slitasje på pipe/krans over tak
