**Salgsobjekt:** Fritidseiendom  
**Eierform:** Eiet  
**Byggeår:** 1968  
**BRA-i/BRA Total:** 46/64 m<sup>2</sup>  
**Tomtstr.:** 1998.4 m<sup>2</sup>  
**Soverom:** 3  
**Gnr./bnr.** Gnr. 103, bnr. 79

# Koselig hytte og anneks med stor terrasse og flott utsikt. Solrikt på trivelig eiertomt.

Befaringsdato: 03.06.2024

Rapportdato: 19.06.2024

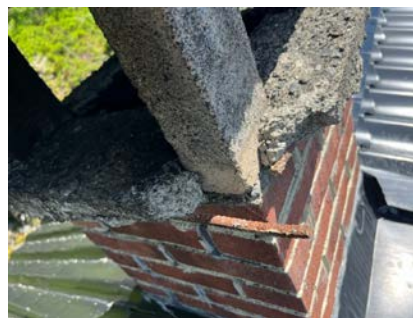
Slitasje på pipe/krans over tak
