**Salgsobjekt:** Fritidseiendom  
**Eierform:** Eiet  
**Byggeår:** 1968  
**BRA-i/BRA Total:** 46/64 m<sup>2</sup>  
**Tomtstr.:** 1998.4 m<sup>2</sup>  
**Soverom:** 3  
**Gnr./bnr.** Gnr. 103, bnr. 79

# Koselig hytte og anneks med stor terrasse og flott utsikt. Solrikt på trivelig eiertomt.

Befaringsdato: 03.06.2024

Rapportdato: 19.06.2024

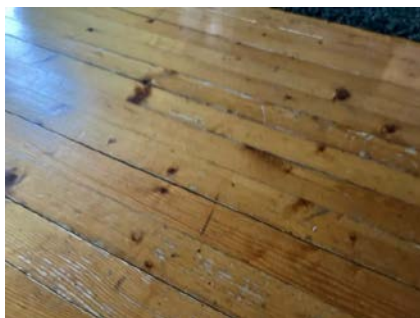
Slitasje på gulvoverflate.

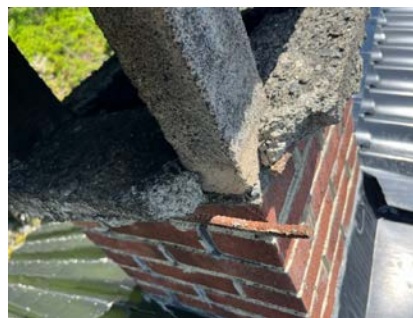
Slitasje på pipe/krans over tak
