# Tilstandsrapport

Fritidsbolig

Grønnestadvegen 393, 5561 BOKN

Befaringsdato: 01.09.2025

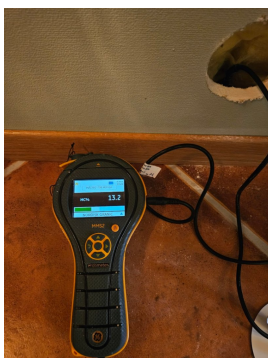
Det er foretatt hulltaking i vegg mellom vindfang og bad, med fuktverdi på 13,2% som anses som normalt/tørt.

Hulltaking er gjort som en stikkprøve og er ikke en garanti for at det ikke er fukt andre steder

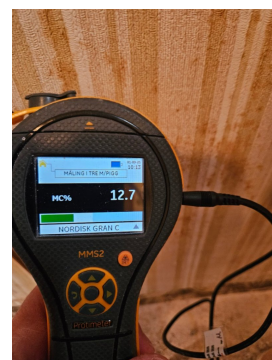
Det er foretatt hulltaking i vegg mellom vaskerom og bad, med fuktverdi på 12.7% som anses som normalt/tørt.  
Hulltaking er gjort som en stikkprøve og er ikke en garanti for at det ikke er fukt andre steder.

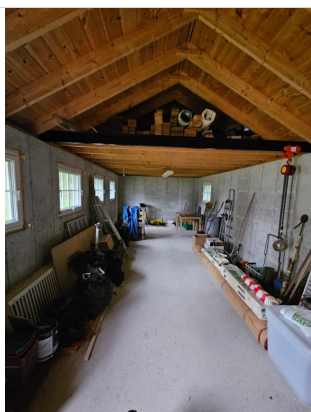
Garasjen er kun enkelt beskrevet, den er ikke inngående vurdert og fuktsøk er ikke gjennomført.

Bygget er ikke tilstandsvurdert ihht Forskrift til avhendingslova og NS3600. Dette er kun en enkel beskrivelse.
